XXIII SIMPÓSIO BRASILEIRO DE RECURSOS HÍDRICOS

SITUAÇÃO ATUAL DO CANAL DO PEPINO – PELOTAS/RS

RELACIONADA AO DESPEJO DE EFLUENTES E DE RESÍDUOS SÓLIDOS

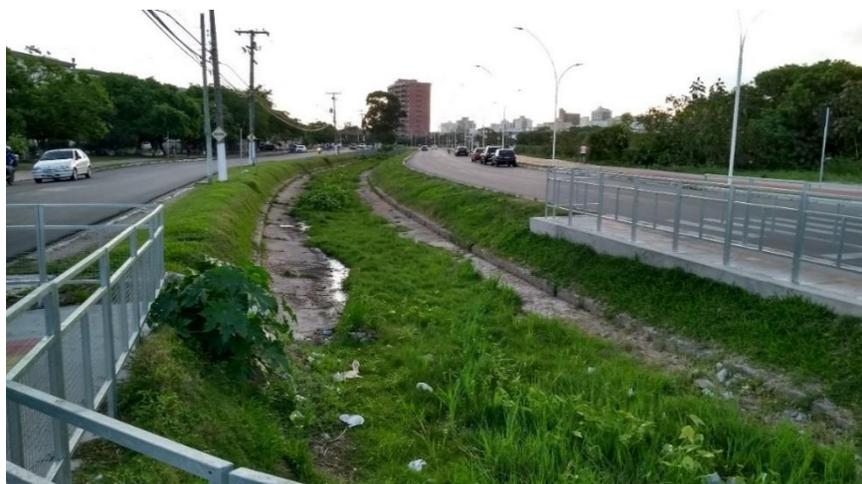
O trecho 1 é onde o canal do Pepino tem início na sua parte Sul, sendo o local de menor profundidade dentre todos os pontos visualizados (Figura 1).

Figura 1 – Trecho inicial do canal Pepino – parte Sul.

Neste trecho foi possível perceber a presença de vegetação no canal, a qual pode ocasionar problemas de drenagem em precipitações de grande intensidade, por conta da redução da seção útil de escoamento. Esta condição potencializa os alagamentos, já presentes na região em cenário de chuvas intensas. Além do mais, expõem a população ao contato com as águas poluídas. Durante a análise *in loco* não foi detectada a presença de mau cheiro, embora houvesse a presença de água, que

pode ser atribuída à alguma precipitação que não escoou por completo, permanecendo acumulada no canal. Como ainda não haviam ligações de tubulações de drenagem, é pouco provável que essa água seja proveniente de esgoto cloacal ligado incorretamente na rede pluvial.

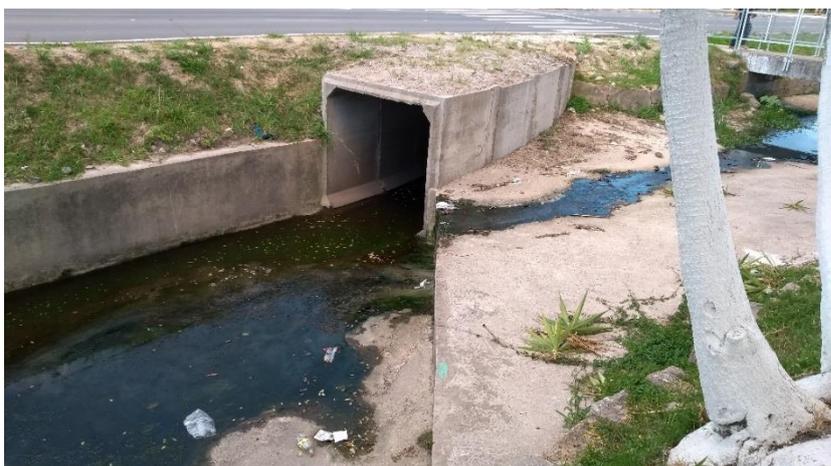
O trecho 2 é o ponto onde o canal recebe uma das suas contribuições de drenagem mais expressivas, através de uma galeria pluvial, proveniente do Canaleta da rua Argolo, ocasionando um alto volume de água advinda da ligação dessa galeria pluvial (Figura 2).

Figura 2 – Galeria Pluvial proveniente do Canaleta da Argolo.

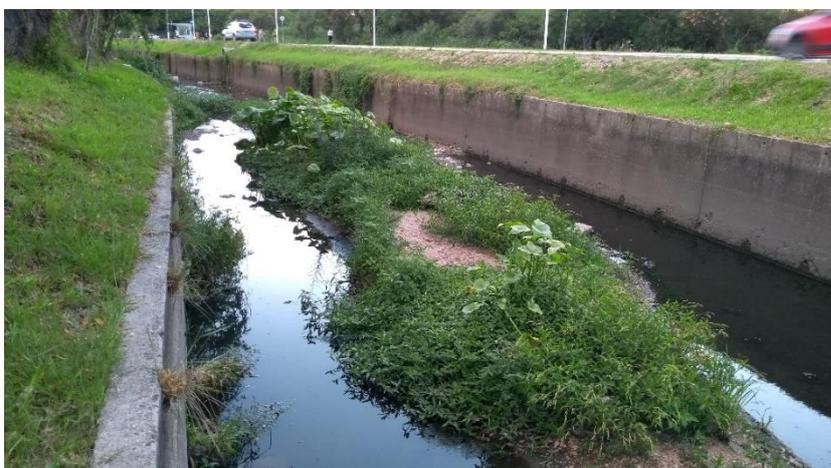
No trecho 2, foi possível ainda observar um grande depósito de sedimentos dentro do canal, formando uma “ilha” em seu interior (Figura 3). Esses sedimentos podem ser oriundos de resíduos como areias e outros materiais sólidos, carreados pelo sistema de drenagem até o canal, conforme afirmam Dias *et al.*, (2015). Os autores ainda destacam que esse acúmulo de sedimentos pode provocar a diminuição da capacidade de escoamento de um canal, podendo causar, em eventos extremos de chuva, o seu extravasamento onde há o acúmulo de água de efluentes de esgoto.

Figura 3 – Depósito de sedimentos acumulados no canal do Pepino.

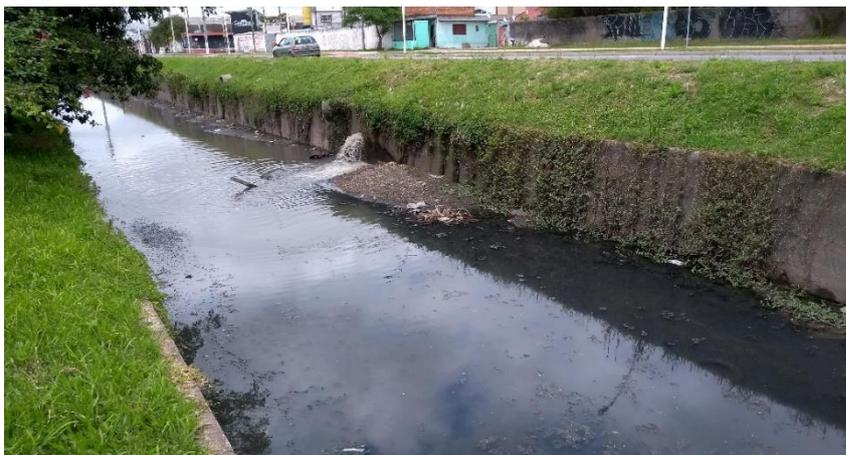
O trecho 3, localizado entre as ruas Dr. Cassiano e General Neto, é onde a situação do canal do Pepino começa a tornar-se preocupante. Isso porque o volume de água presente no canal é elevado para o período sem ocorrência de precipitação (Figura 4). Ao percorrer a extensão deste trecho foi possível verificar diversas saídas de esgoto, sendo lançados diretamente no canal, com vazões muitas vezes consideráveis. De acordo com o Serviço Autônomo de Abastecimento de Água de Pelotas, essas tubulações foram projetadas para o escoamento das águas pluviais da região.

Figura 4 – Esgoto sendo lançado diretamente no canal do Pepino.

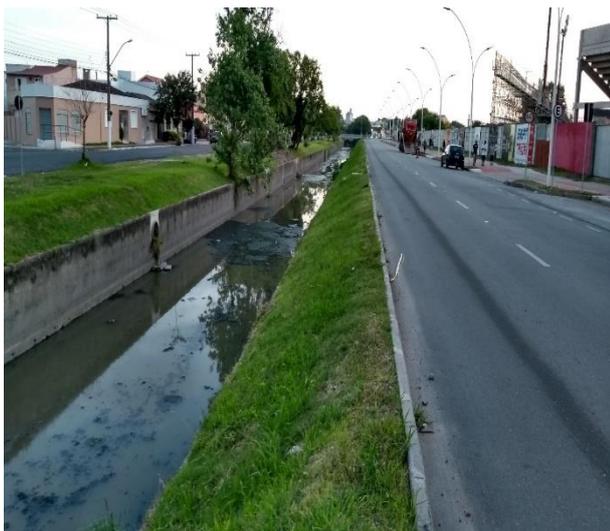
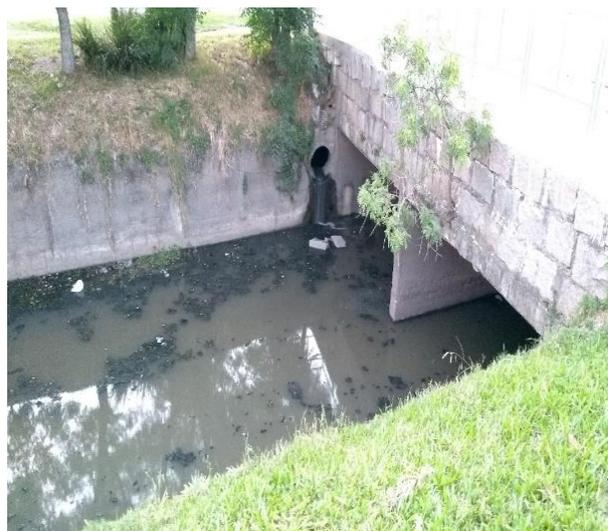
O trecho 4 possui características muito semelhantes ao trecho 3, como o alto volume de água em seu interior e a grande quantidade de tubulações de drenagem, possivelmente escoando esgoto (Figura 5). A presença do mau cheiro também era constante nesse trecho, além do aspecto da água possuir uma coloração escura e com muitos sedimentos referente à matéria orgânica na sua superfície.

Figuras 5 – Presença de água e de saídas de esgoto.

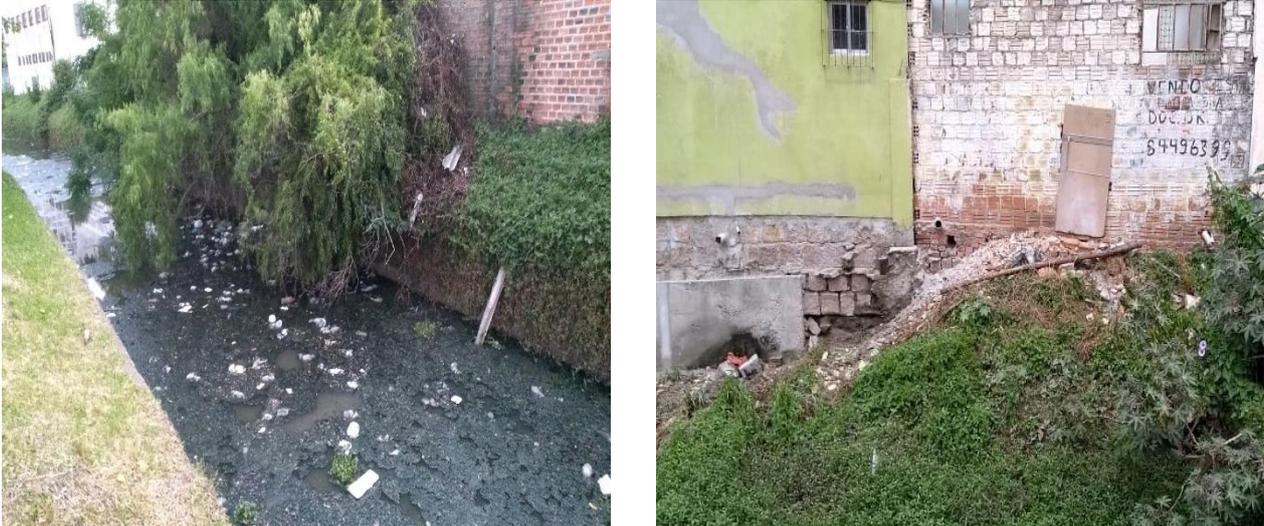
O trecho 5 possui importantes mudanças nas suas características, comparadas aos trechos anteriores. A partir desse ponto a avenida JK percorre apenas o lado esquerdo do canal, no sentido Norte-Sul. Percebe-se através da figura 6 a grande quantidade de materiais particulados em suspensão

na água, provenientes principalmente de origem orgânica, através do lançamento de esgoto indevido de residências às margens do canal. Além disso, a água possui uma coloração forte, cinza escura, possivelmente devido a esses lançamentos de esgoto. Outro fator passível de destaque é a presença acentuada de mau cheiro, sendo maior do que em qualquer outro trecho percorrido nesse estudo.

Figura 6 – Materiais em suspensão na água e presença de residências às margens do canal.

A presença de residências às margens do canal é uma grande problemática para o canal Pepino, devido ao lançamento de esgoto *in natura* e de sólidos em geral, já que, segundo Silva (2017), habitações localizadas próximas aos canais, por tratar-se na maioria das vezes de soleiras negativas (residências que tem sua instalação predial de esgotos orientada naturalmente para o fundo do lote), são de difícil esgotamento e, a ausência desses coletores resulta no lançamento dos esgotos das residências nessa situação diretamente no canal.

Essa situação, caracterizada como uma fonte de poluição pontual, pôde ser visualizada e percebida em todas as residências presentes nesse trecho, contribuindo de forma significativa para a degradação do canal, que já sofre nos trechos anteriores com o lançamento de esgoto proveniente da rede pluvial.

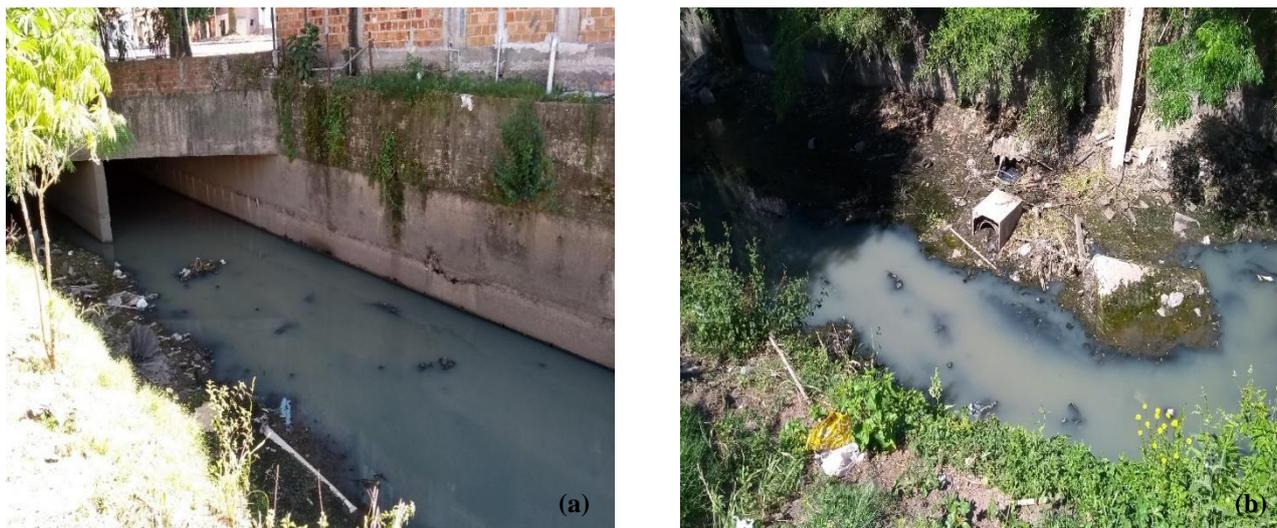
O trecho 6 começa na rua Boaventura Barcellos e limita-se entre as ruas Tiradentes e D. Pedro II. Neste trecho o canal do Pepino está tamponado e passa uma rótula por cima dele, sendo o único trecho em que o canal se encontra dessa forma. No início deste trecho já foi possível perceber a presença de água, de cor escura, e de mau cheiro muito acentuado (Figura 7a), com as mesmas características do trecho anterior. Além disso, haviam residências ocupando as margens do canal, sendo no ponto inicial localizadas na margem esquerda e a partir da metade do trecho as residências localizam-se na margem direita. Com relação ao acúmulo de resíduos sólidos, a partir do trecho 6 foi possível perceber a elevada presença desses resíduos no interior do canal, servindo como um depósito de lixo a céu aberto (Figura 7b).

Figura 7 – Poluição no canal Pepino: a) presença de água com aspecto turvo e b) acúmulo de lixo.

É possível perceber a problemática que esta quantidade de resíduos causa no canal, tendo em vista a interferência desse acúmulo na alteração do escoamento das águas, tanto pluviais quanto as provenientes do despejo indevido de esgoto, tanto no que diz respeito à velocidade, que diminui, quanto à quantidade de resíduos que são carregados até a casa de bombas, reduzindo a sua eficiência.

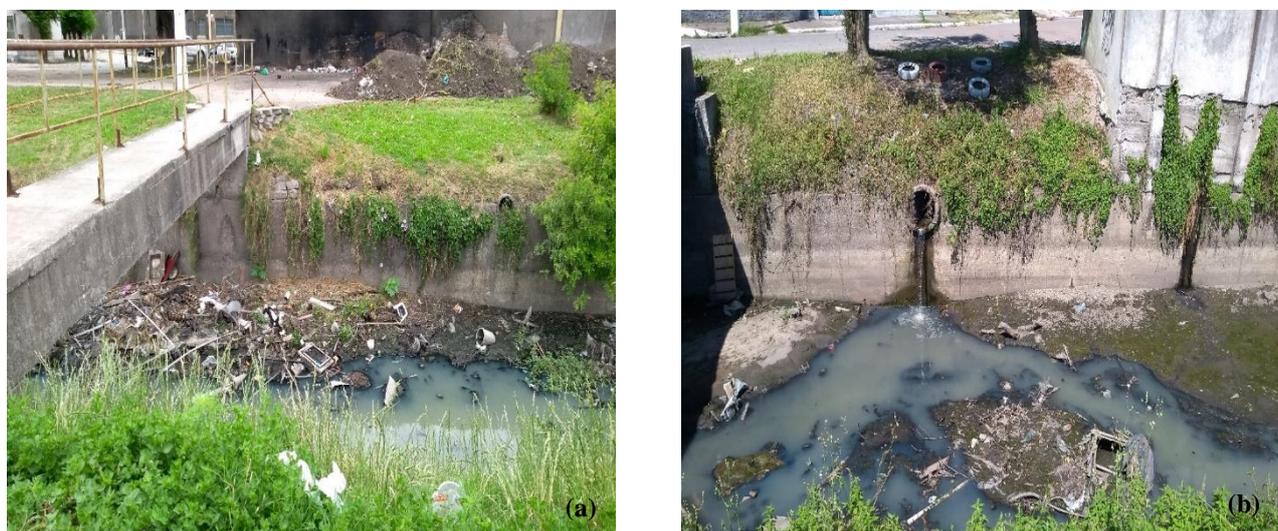
O trecho 7, localizado entre a rua D. Pedro II e a casa de bombas do Anglo, percorrendo a Avenida JK, possui aspectos semelhantes ao trecho 6, no que diz respeito a quantidade de resíduos presente no canal (Figura 8a) e do despejo de esgoto por meio da rede pluvial (Figura 8b).

Figura 8 – a) Acúmulo de lixo e b) Saída de esgoto no trecho 7 do canal do Pepino.

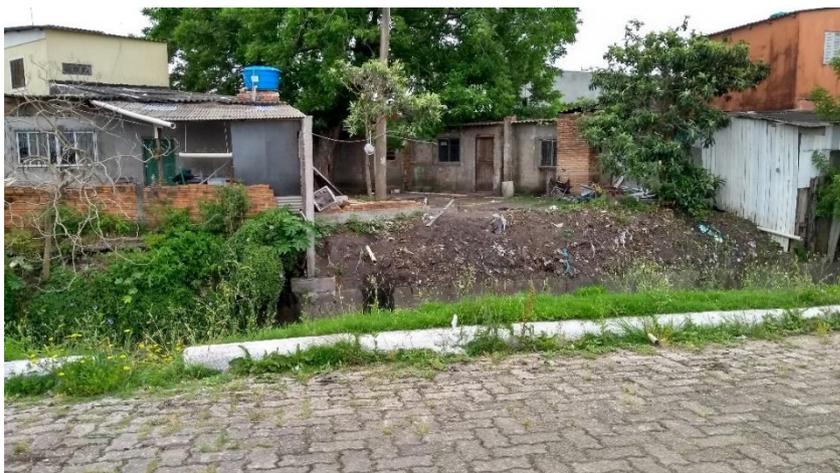
Além desses fatores, há nesse trecho também a presença de residências situadas às margens do canal, as quais possuem importante contribuição para a degradação do mesmo, por conta do despejo de esgoto e pelo lançamento de resíduos diretamente no canal e em suas margens (Figura 9).

Figura 9 – Existência de residências às margens do canal.

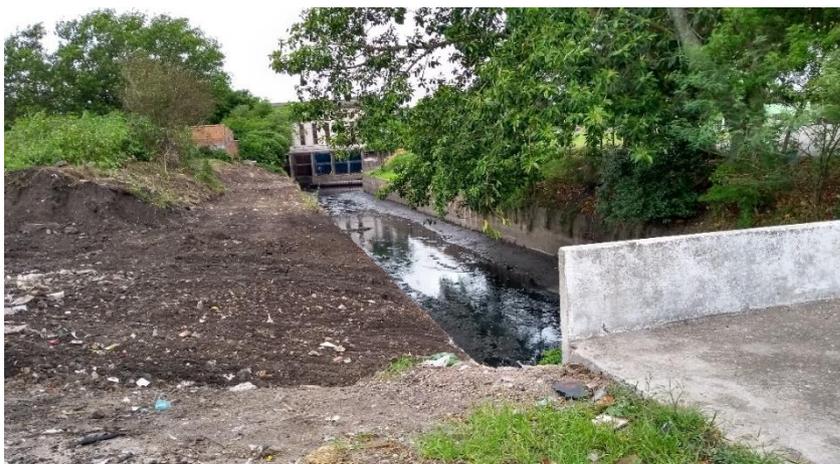
No trecho final (Trecho 7) foi possível verificar ainda que não haviam residências nas margens do canal, apenas vegetação em um dos lados e solo do outro lado (Figura 10). A presença de lodo no fundo do canal e de forte mau cheiro, bem como o escoamento das águas até a casa de bombas em um período de baixos índices pluviométricos, são apenas reflexos de todos os problemas que o canal sofre nos seus outros 6 trechos aqui abordados.

Figura 10 – Casa de bombas e presença de vegetação no trecho final do canal do Pepino.
