DETERMINAÇÃO DOS ÍNDICES DE CAVITAÇÃO AO LONGO DE UM VERTEDOIRO DE CALHA LISA ATRAVÉS DO SOFTWARE SPILLWAYPRO

Matheus Kunrath Oliveira¹; Fabiane Aquino da Silva²; Aline Saupe Abreu³; Carolina Kuhn Novakoski³; Rute Ferla³; Marcelo Giulian Marques⁴; Maurício Dai Prá⁵; Luiz Augusto Magalhães Endres⁵; Eder Daniela Teixeira⁵; Daniela Guzzon Sanagiotto⁵; Alba Valéria Brandão Canellas⁶; Edgar Fernando Trierweiler Neto⁶.

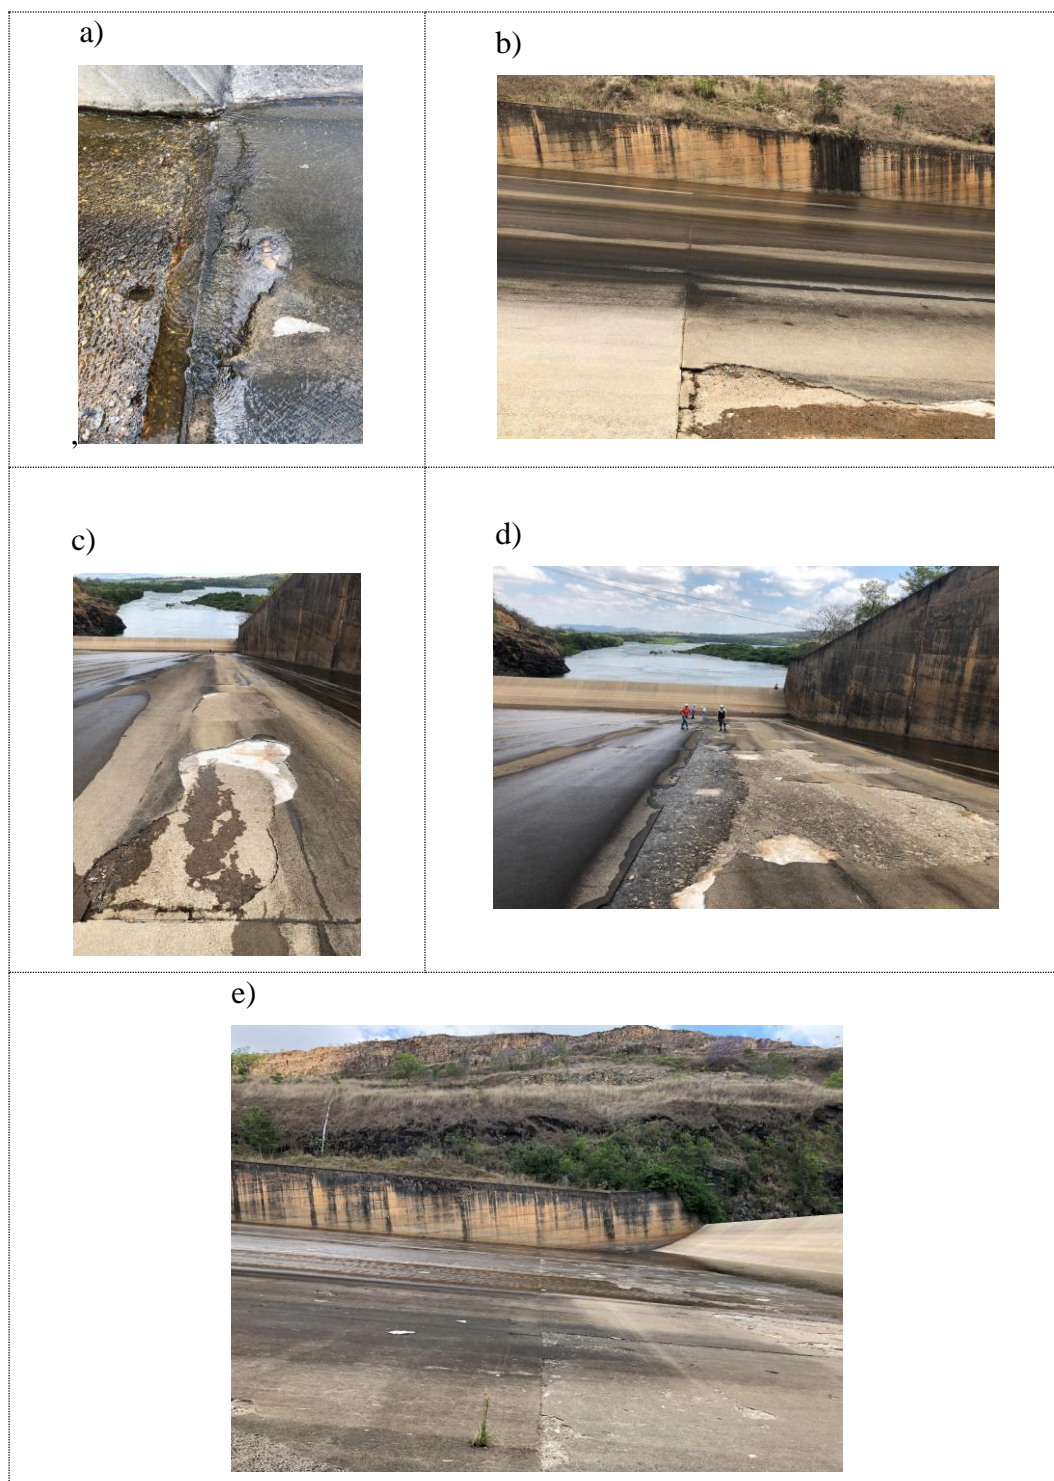
Em setembro de 2019 foi realizada uma visita de inspeção no vertedouro da UHE Furnas, tendo como objetivo avaliar as condições do concreto utilizado na estrutura do vertedouro. Durante a visita, foram identificados alguns danos na camada superficial do concreto ao longo da calha que, embora não comprometam o empreendimento funcional e estrutural, podem vir a favorecer e ampliar os danos devido à ocorrência de cavitação. A Figura 2 ilustra os danos registrados na superfície de concreto do vertedouro, ordenados de montante para jusante.

Figura 2 – Danos superficiais observados durante a visita técnica, ordenados de montante para jusante, sendo: a)

Primeiro dano; b) Segundo dano; c) Terceiro dano; d) Quarto dano e e) Quinto dano. Fonte: Autores.

A Figura 6 apresenta os índices de cavitação estimados pelo SpillwayPro para as 6 (seis) seções transversais onde foram registrados os danos superficiais do concreto ao longo da estrutura. Os danos constatados durante a inspeção da UHE caracterizam-se por irregularidades locais próximas as juntas e por zonas de exposição de agregados na região que antecede o salto esquí. Pode-se observar que a ordem de grandeza do índice de cavitação nas regiões onde ocorreram danos variou entre $0,30$ e $0,24$ para a vazão de $3.800,00 \text{ m}^3/\text{s}$, sendo que a extensão dos danos é inversamente proporcional ao índice de cavitação. A região onde foram verificados os menores índices de cavitação situa-se antes da entrada da concha de lançamento, coincidindo com o local de maior velocidade e onde ocorreu a maior extensão de danos na estrutura. Outro aspecto a se considerar, é que os danos que ocorreram mais para montante, onde as velocidades são menores, situaram-se próximos às juntas de concretagem, que apresentam uma descontinuidade na superfície. O menor índice encontrado para as vazões vertidas nos 56 anos de existência e 25 dias de vertimento foi de $\approx 0,24$. Se comparados com os valores indicados por Falvey (1982 e 1990), observa-se que eles estão bem próximos dos valores sugeridos pela literatura ($0,20$ a $0,25$) para calhas lisas.

- Embora os valores obtidos para o índice de cavitação nas seções com danos tenham sido superiores ao índice crítico indicado na bibliografia, os menores índices observados estiveram significativamente próximos ao índice crítico (σ_{cr}). Assim, torna-se importante o monitoramento dessas seções, bem como a continuidade dos estudos referentes ao índice de cavitação nestas regiões.

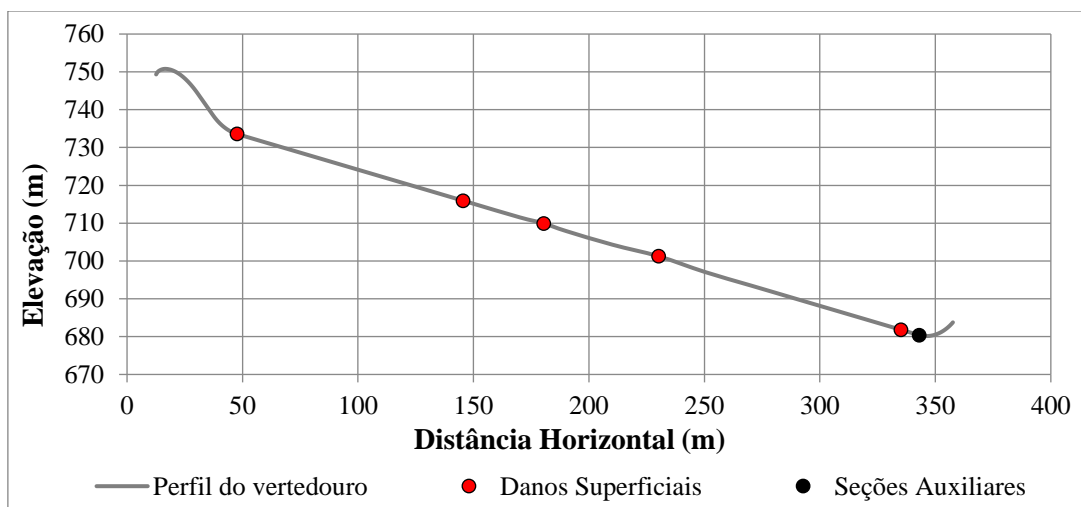
A UHE Furnas possui um vertedouro do tipo salto esqui projetado para uma vazão máxima de 13.000 m³/s, ou 161,49 m³/s/m. Ao todo, durante a inspeção realizada, foram identificados cinco locais, ao longo da calha, que apresentaram danos superficiais no concreto. Desta forma, a análise realizada neste artigo visou o conhecimento dos índices de cavitação ao longo de toda a calha, principalmente nas seções onde os danos foram identificados. A Figura 3 apresenta uma esquematização do perfil do vertedouro estudado, bem como a localização aproximada dos danos superficiais observados e de seções auxiliares, inseridas para complementar a análise da última seção de interesse.

Figura 3 - Esquema do perfil longitudinal do vertedouro da UHE Furnas com a localização dos danos superficiais e seções auxiliares. Fonte: Autores.

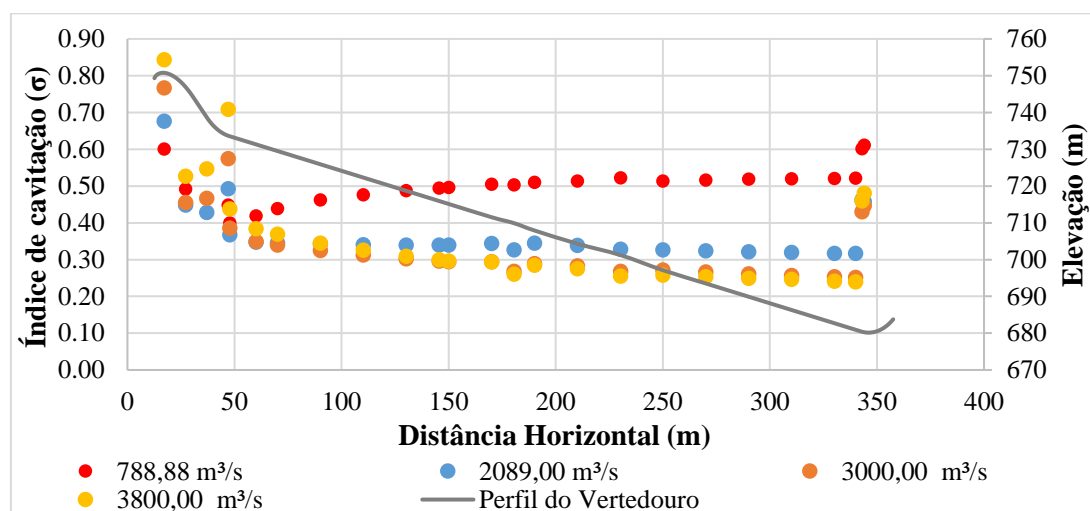
Figura 5 – Índices de cavitação ao longo da calha do vertedouro. Fonte: Autores.

Através do gráfico da Figura 5 pode-se analisar o desenvolvimento dos índices de cavitação definidos ao longo da estrutura, para diferentes vazões. Observa-se que com o aumento da vazão, os índices tendem a diminuir quando considerada uma mesma posição da estrutura. A menor vazão específica verificada ($q = 9,80 \text{ m}^3/\text{s}/\text{m}$) apresenta um comportamento diferente das demais vazões principalmente no trecho correspondido pelo canal de regime rápido do vertedouro. A partir da posição de $\approx 60 \text{ m}$, o índice de cavitação para essa vazão aumenta, vindo a se estabilizar na posição de $\approx 150 \text{ m}$ ($\sigma \approx 0,50$). Para a vazão de $2.089,00 \text{ m}^3/\text{s}$ ($q = 25,95 \text{ m}^3/\text{s}/\text{m}$), também, a partir da mesma posição, $\approx 60 \text{ m}$, os índices de cavitação tendem a se estabilizar em $\sigma \approx 0,32$. Para as demais vazões específicas de $37,26$ e $47,21 \text{ m}^3/\text{s}/\text{m}$, o índice tende a diminuir assintoticamente para um valor de $\sigma \approx 0,24$ para todas as seções transversais compreendidas entre as distâncias horizontais de 50 a 340 m , anteriores a entrada da concha de lançamento.

Conforme pode ser observado, na concha de lançamento do vertedouro os índices de cavitação apresentam um aumento abrupto dos valores. Isto se deve ao aumento da pressão devido a curvatura (côncava) da concha. Junto a ogiva do vertedouro, os resultados encontrados podem ser justificados pelas variações de declividade locais da estrutura (curvatura convexa) que ocasionam subpressões devido ao descolamento do escoamento junto a superfície de concreto.

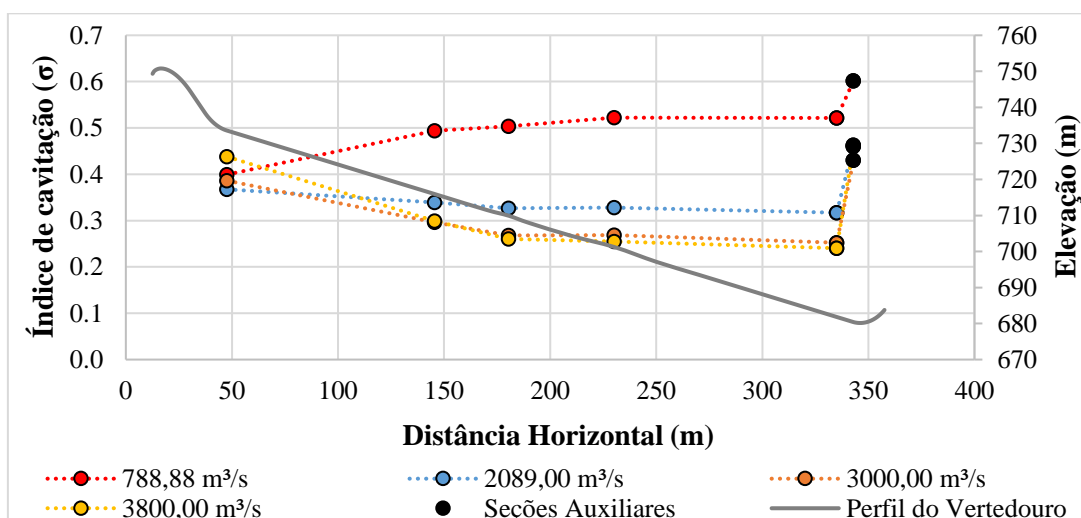
Figura 6 – Índices de cavitação nas seções onde foram identificados danos superficiais. Fonte: Autores.

- Alguns dos danos superficiais identificados situam-se nas proximidades de juntas de concretagem, que podem atuar como irregularidades na superfície do concreto (Quintela e Ramos, 1980). Os coeficientes de cavitação variaram entre 0,30 e 0,26, valores superiores aos indicados por Falvey em 1982 e 1990 (0,25 e 0,20).
