VIBRAÇÃO AUTOEXCITADA DA UNIDADE GERADORA 3 DA UHE FURNAS

Emerson Eduardo de Castro; Carlos Barreira Martinez

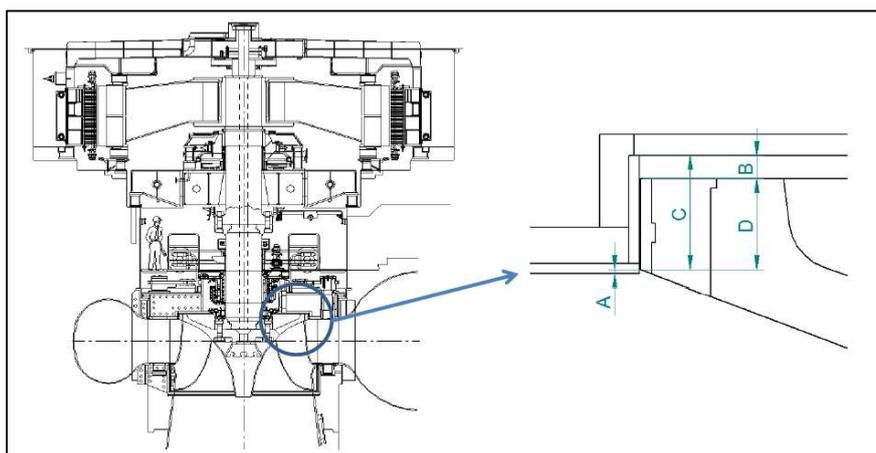
4.1 - UG04 - O primeiro registro de vibração ocorreu em 1981, logo após a remontagem completa da UG04, depois de um reparo por esmerilhamento do anel de desgaste inferior localizado no aro de saída. Na ocasião, a vibração se manifestava em potências superiores a 140 MW e tinha frequência da ordem de 9.7 Hz. A máxima potência de geração desta UG foi restrita, então a 150 MW. De acordo

com o relato, o fenômeno provocava um aumento significativo das oscilações de pressão medidas na tampa da turbina e influía nos valores de oscilação de eixo. Visando atenuar o problema, foi realizada uma correção no embutimento das partes rotativas com o objetivo de, em operação, garantir o valor de projeto e assegurar o alinhamento dos canais usinados dos labirintos do rotor e do centro magnético dos polos e estator do gerador. Para isso, a UG foi rebaixada em 3 mm conforme Figura 2. Esta alteração não eliminou completamente o fenômeno de vibração. Em 1987, Furnas realizou o tamponamento parcial dos furos de alívio de pressão do cubo do rotor Francis. Esta restrição provoca a elevação de pressão na tampa da turbina e conseqüentemente um aumento de temperatura de cerca de 2 graus no mancal escora, porém sem causar nenhuma anormalidade funcional da unidade geradora. Com esta ação realizada por Furnas na década de 80 a UG04 voltou a sua plena carga sem apresentar vibrações autoexcitadas.

Figura 2 – Definição dos parâmetros para medição/correção do embutimento – Fonte: Acervo biblioteca de Furnas

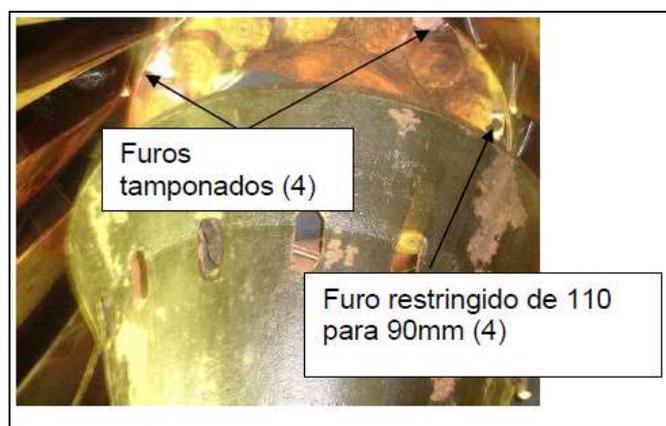
4.2 - UG03 - No retorno da modernização efetuada pelo Consórcio Empresarial da Modernização de Furnas (CEMF) em setembro de 2010, a UG03 passou a apresentar uma vibração muito intensa para geração acima de 140 MW. Após vários testes e estudos, Furnas apresentou o relatório acerca deste mesmo fenômeno ocorrido na UG04 nos anos 80. Com base neste histórico, FURNAS solicitou que fosse adotada a mesma solução na UG03, ou seja, a alteração dos furos de alívio de pressão do cubo do Rotor Francis. Nesta operação foram completamente tamponados quatro furos e os demais tiveram sua seção transversal restrita a um círculo com 90 mm de diâmetro, através da instalação de placas de orifício, conforme Figura 3. Esta solução foi efetiva em eliminar a

Figura 3 – Tamponamento total e parcial dos furos de alívio elevou a pressão – Fonte: Manual comissionamento Furnas

ocorrência do fenômeno. Com essa intervenção, a operação comercial da UG03 foi liberada sem restrições operativas, já que a ocorrência das vibrações autoexcitadas não foi mais observada.

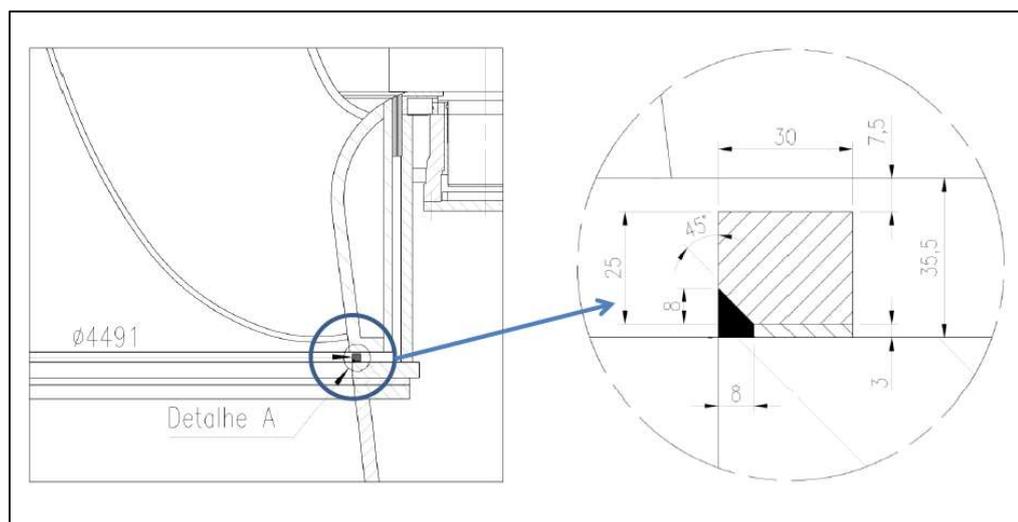
Em 2015, foi sugerida pelo fabricante da turbina a instalação de anteparos entre o rotor Francis e o tubo de sucção, conforme Figura 4, com folga axial de 7.5 mm.

Figura 4 – Detalhe do anteparo instalado na região de saída do rotor Francis – Fonte: Acervo biblioteca de Furnas

Essa configuração com o anteparo instalado modificou a faixa na qual a vibração aparecia, mostrando que o mesmo influenciou no comportamento da turbina, porém ainda não a eliminou. Em

seguida foi alterada a dimensão do anteparo de modo que a folga axial entre ele e a turbina, anteriormente de 7,5 mm, ficou em 13,7 mm. Na rodada seguinte não houve registro da vibração.
