XV Encontro de Recursos Hídricos em Sergipe

ANÁLISE DA EROSIÃO NO CANAL DE DRENAGEM DA AVENIDA ANÍSIO AZEVEDO, ARACAJU/SE

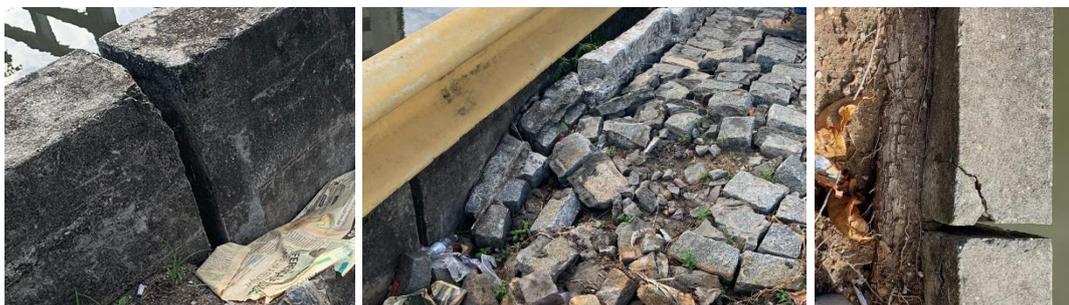
Durante a visita in loco, foi constatado que, a quase totalidade dos afundamentos encontrados nas margens do trecho percorrido, decorre do arraste de solo (erosão) pela chuva através de espaços vazios (Figura 3) entre as placas de concreto. Ou seja, os pontos de afundamento do solo, e conseqüentemente das calçadas, coincidem com pontos onde consta um espaço vazio (sem preenchimento) entre duas placas.

Figura 3. Espaço entre placas de concreto por onde ocorre o arraste de sedimentos (solo) pela chuva para o interior do canal.

- 4 – Dentre as ações possíveis para correção da situação apresentada tem-se o preenchimento do espaço vazio (junta) entre placas, e a plantação de grama no espaço entre o canal e a calçada;
- 5- Outras ações se fazem necessárias, tais como, o combate os formigueiros encontrados, preenchimento dos afundamentos com solos, e restauração das calçadas danificadas.

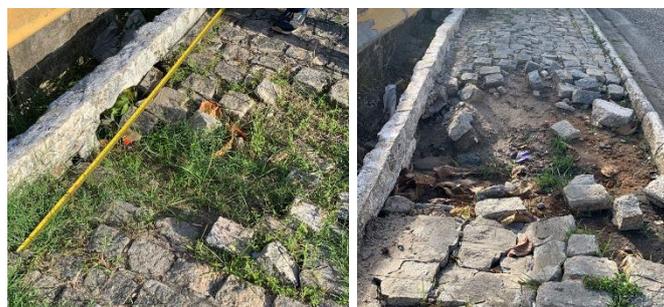
Afundamentos individuais. Foram contabilizados 21 afundamentos individuais (Figura 5), cuja extensão paralela ao canal (D1) variou de 50 cm até 330 cm, resultando em uma média de 155,4 cm. A extensão perpendicular ao canal (D2) variou de 30 cm até 150 cm com média igual a 89,3 cm; e a profundidade máxima variou de 8 cm até 40 cm com média igual a 19,2 cm. Os afundamentos decorrem da ação da chuva que arrasta o solo para o interior do canal pelos espaços vazios (sem preenchimento) existentes entre as placas de concreto.

Figura 5. Exemplos de afundamentos individuais

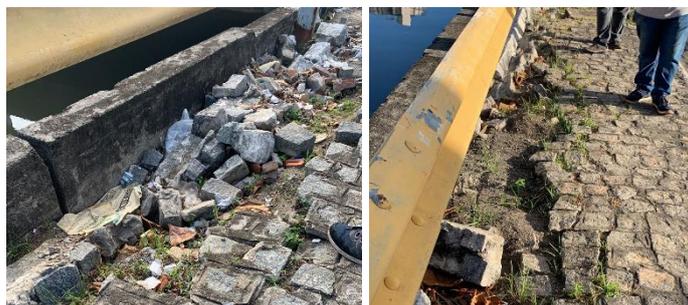
Afundamentos duplos. Foram contabilizados 03 afundamentos duplos, cuja extensão paralela ao canal (D1) variou de 328 cm até 500 cm, resultando em uma média de 426,0 cm. A extensão perpendicular ao canal (D2) variou de 70 cm até 150 cm com média igual a 103,3 cm; e a profundidade máxima variou de 10 cm até 28 cm com média igual a 19,3 cm. Os afundamentos duplos têm origem na mesma situação que proporciona os afundamentos individuais. Inicialmente eram dois afundamentos individuais que foram expandindo em magnitude e se encontraram.

Figura 6. Exemplos de afundamentos duplos
Fonte: Os autores

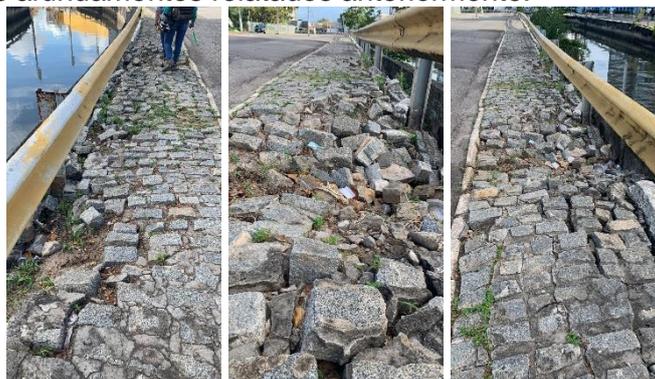
Afundamentos triplos. Foram contabilizados 04 afundamentos triplos, cuja extensão paralela ao canal (D1) variou de 250 cm até 730 cm, resultando em uma média de 483,7 cm. A extensão perpendicular ao canal (D2) variou de 95 cm até 150 cm com média igual a 136,25 cm. Por fim, a profundidade desses afundamentos variou de 15 cm até 56 cm com média igual a 29,8 cm. Inicialmente eram afundamentos individuais que foram expandindo em magnitude e se encontraram da mesma forma que os afundamentos relatados anteriormente.

Figura 7. Exemplos de afundamentos triplos
Fonte: Os autores

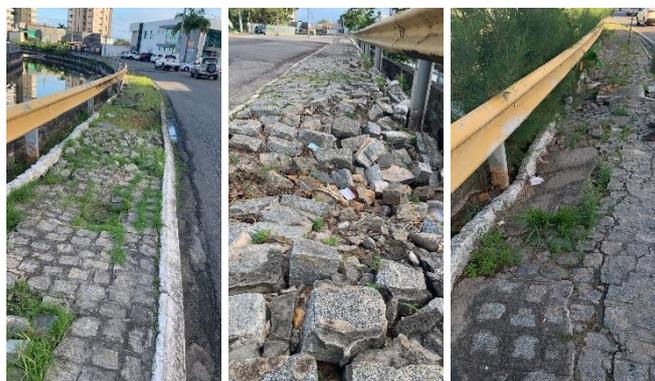
Afundamentos contínuos. Foram identificados três longos trechos cujo afundamento se prolongou por diversos pontos, não sendo possível medir sua extensão perpendicular (D2) e sua profundidade. Esses trechos tiveram extensões paralelas ao canal (D1) na ordem de 27,0 m, 32,0 m e 56,0 m. A extensão desses afundamentos mostra que esse fenômeno tem um alto poder de expansão, e caso não seja contido tende a crescer indiscriminadamente prejudicando toda a estrutura.

Figura 8. Exemplos de afundamentos contínuos
Fonte: Os autores

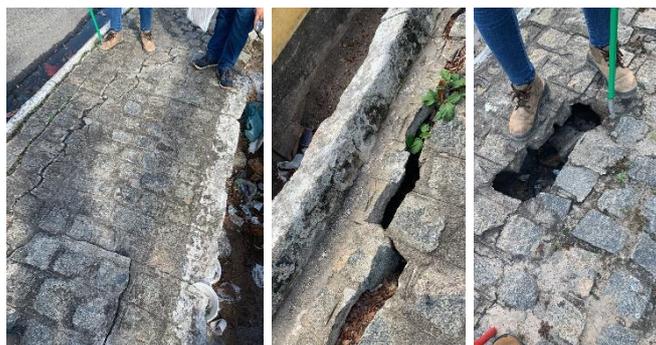
Pontos não caracterizados. Em aproximadamente 25 pontos não foi possível realizar a medição das dimensões do afundamento, tendo em vista que, ocorreu carreamento do solo para o interior do canal, mas a calçada não cedeu, ou seja, não afundou junto, apresentando trincas de diversas dimensões (Figura 9). Com a continuação do arraste de solo para o interior do canal, e aumento desse espaço vazio abaixo da calçada a mesma irá afundar.

Figura 9. Trincas, indicando arraste do solo sem afundamento da calçada.

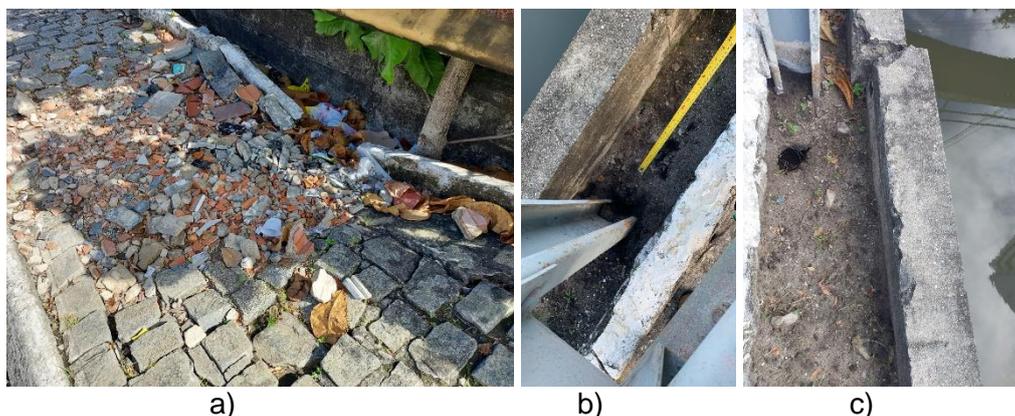
Outros resultados. Durante a atividade no canal, foram observadas em diversos pontos algumas situações que merecem destaque. Primeiro, a presença de sólidos (lixo doméstico e RCD's) (Figura 10.a); carreamento do solo em volta do ponto de cravação da defesa metálica (Figura 10.b) indicando uma possível má execução desse dispositivo; e por fim, a presença de formigueiros (Figura 10.c) situação que agrava o carreamento de solo quando da ocorrência de chuva. Todas as situações relatadas, implicam na necessidade de um programa de manutenção desses canais, bem como, uma maior conscientização das pessoas no sentido de cobrar dos órgãos competentes essas ações, bem como, não jogar lixo nas margens do canal.

Figura 10. Resíduos sólidos(a) afundamento de solo junto a defesa metálica(b) e presença de formigueiros.
