# UM ESTUDO DE CASO DE REABILITAÇÃO DE POÇO TUBULAR COM REVESTIMENTO DE AÇO GALVANIZADO NO MUNICÍPIO DE PARNAMIRIM-RN

Raffael Andrade Costa De Melo <sup>1</sup>; Roberto Pereira <sup>2</sup>; Ildefonso Gomes Barreto <sup>3</sup>; João Maria Soares do Nascimento <sup>4</sup> & Eliasibe Alves de Jesus <sup>5</sup>

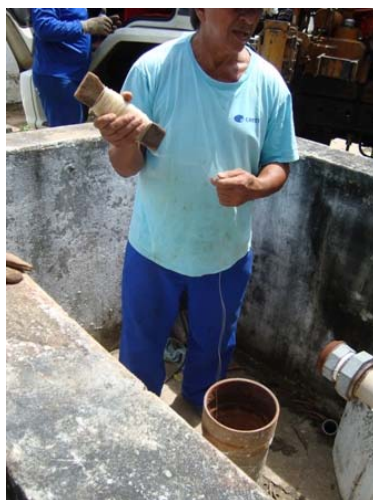
**Figura 5** – Operador medindo a profundidade do poço.

No ano de sua conclusão, a profundidade medida do poço foi de 67 metros. Entretanto, a nova profundidade foi reduzida para 60 metros, denunciando um assoreamento no intervalo de 60 a 67 metros, o que cabe uma investigação.

- A. Medição da profundidade do poço para saber se houve assoreamento e quantos metros foram assoreados (Figura 6);

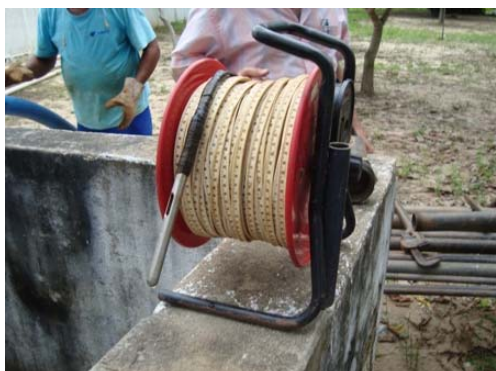
**Figura 6** – Medidor elétrico utilizado na medição do nível estático.

O nível estático, medido antes de começar a limpeza, foi de 22,34 metros.

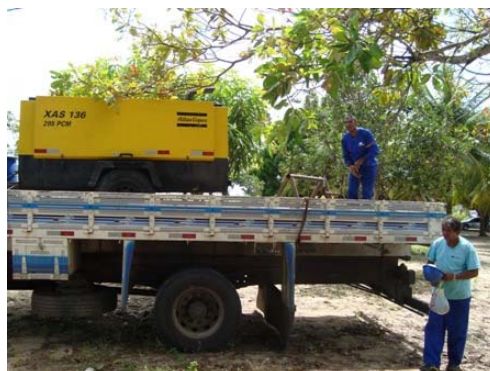
**Figura 7** – Compressor utilizado no *air-lift*.

- B. Medição do nível estático do poço (Figura 7);
- C. Bombeamento do poço utilizando compressor (Figura 8), através do método *air-lift*, com o intuito de limpá-lo. Segue as etapas do bombeamento:

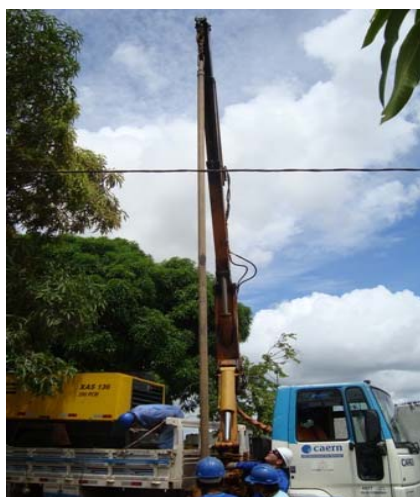
**Figura 8** – Guindaste erguendo a tubulação de limpeza.

- I. Utilizando um guindaste (Figura 9), duas tubulações foram descidas em paralelo, uma com  $\frac{3}{4}$  de polegada e outra com  $2\frac{1}{2}$  polegadas, onde cada uma contou com 9 tubos de 6 metros e 2 tubos de 3 metros, totalizando 60 metros. A tubulação de  $\frac{3}{4}$  foi acoplada junto com a de  $2\frac{1}{2}$  a partir do primeiro tubo descido (Figura 10);

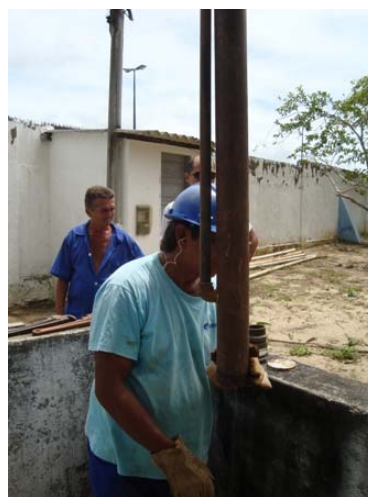
**Figura 9** – Conexão das duas tubulações de limpeza.

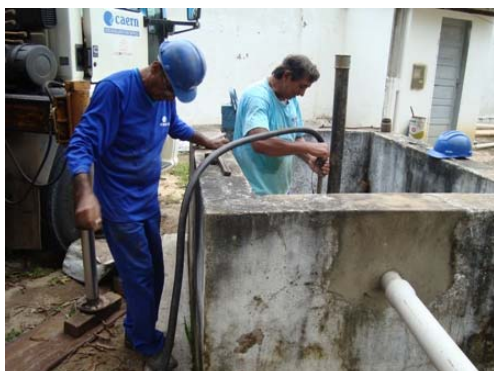
**Figura 10** – Mangueira do compressor.

- II. Em seguida foi conectada à tubulação de  $\frac{3}{4}$  uma mangueira (Figura 11) ligada a um compressor que bombeou a água ferruginosa avermelhada pela tubulação de  $2\frac{1}{2}$ , saindo por uma mangueira extravasora, chamada de mangote (Figura 12);

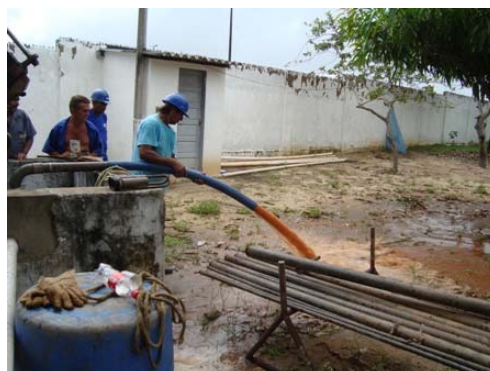
**Figura 11** – Bombeamento da água ferruginosa pela tubulação de  $2\frac{1}{2}$ .

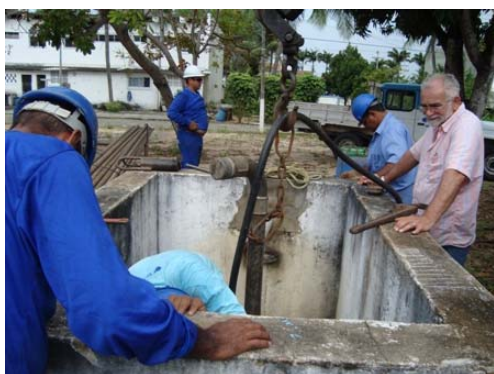
**Figura 12** – Tubulação de  $2\frac{1}{2}$  vedada para novo bombeamento.

- III. Após um bombeamento inicial, fechou-se a tubulação de  $2\frac{1}{2}$  (Figura 13) e ligou-se novamente o compressor, lançando a água avermelhada pelo espaço anular do próprio tubo que reveste o poço e a tubulação de limpeza provisória (Figura 14);

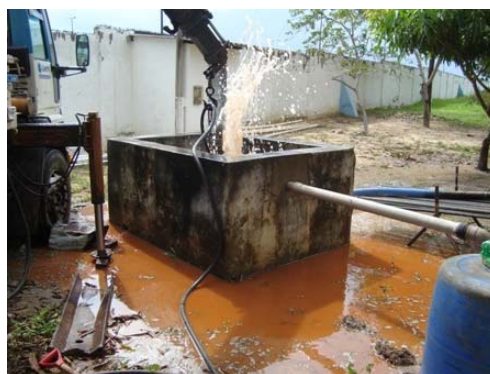
**Figura 13** – Bombeamento da água ferruginosa pelo espaço anular do próprio tubo que reveste o poço e a tubulação de limpeza provisória.

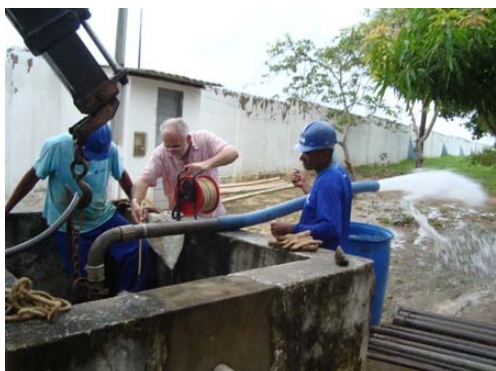
**Figura 14** – Produção de água limpa e medição do nível dinâmico.

- IV. A tubulação de  $2\frac{1}{2}$  foi aberta novamente para extravasar a água até esta se tornar cristalina (Figura 15), medindo-se, em seguida, o nível dinâmico;

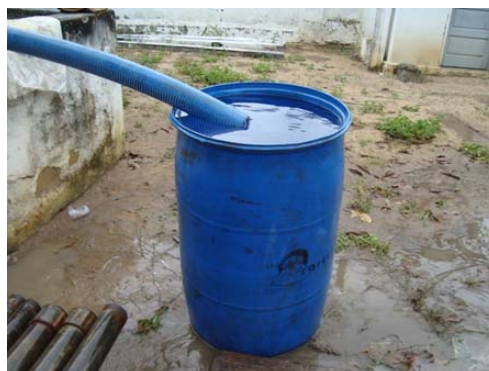
**Figura 15** – Tonel utilizado na medição da vazão.

O tempo necessário para preencher o tonel de 200 litros foi de 42 segundos. Logo, a vazão de bombeamento aproximada foi de 4,8 litros por segundo.

- V. Finaliza-se o processo de limpeza do poço com a medição da vazão, através da medida do tempo necessário para encher um tonel de 200 litros, utilizando compressor (Figura 16).

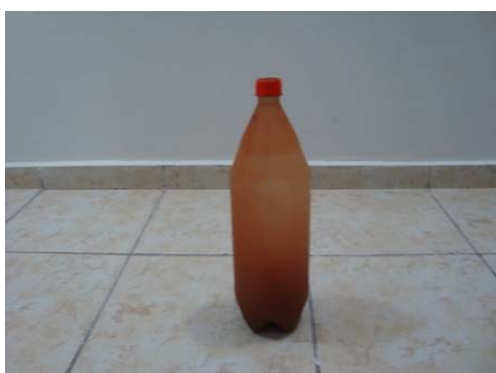
Além disso, foram obtidas duas amostra de água, a primeira, denominada de Água-1 (Figura 17), coletada no início do bombeamento quando a água ainda estava avermelhada, e a segunda, de Água-2 (Figura 18), ao final do bombeamento quando a água já estava cristalina, onde ambas foram encaminhadas para análise físico-química no laboratório do Núcleo de Análises de Águas, Alimentos e Efluentes do Departamento de Recursos Naturais do IFRN.

**Figura 16** – Água-1.

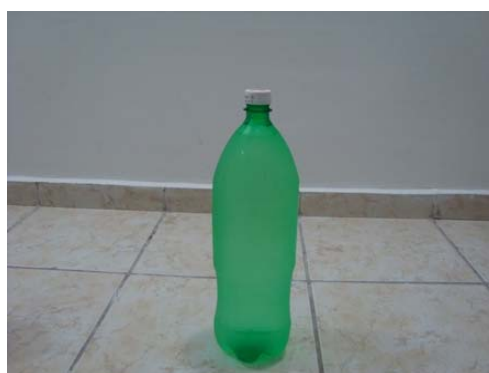
**Figura 17** – Água-2.

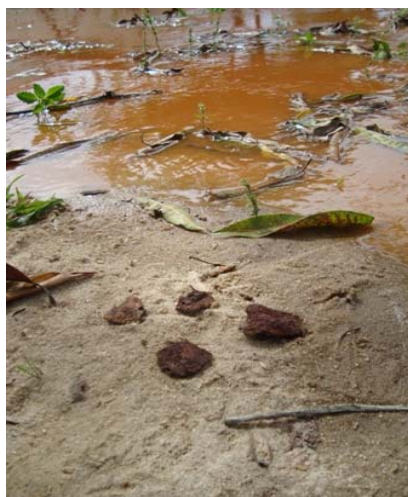
O fato do revestimento do poço ser de aço galvanizado e a análise tátil visual da água bombeada apresentar coloração avermelhada com a existência de fragmentos de ferro oxidados espalhados por todo o entorno do poço (Figura 19), após sua limpeza, levanta-se a suspeita inicial de corrosão do revestimento e o colapso do pé do poço provocando a produção de areia, o que justificaria a redução de profundidade.

**Figura 18** – Fragmentos de ferro oxidado e água ferruginosa ao fundo.

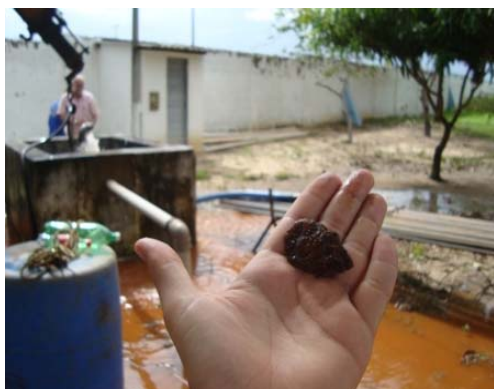
Portanto, segundo a hipótese criada, o gosto de ferro na água do poço e a lama na bomba devem-se, muito provavelmente, a presença de bactérias do ferro, que por sua vez o incrustou. Além disso, o assoreamento do pé do poço provavelmente ocorreu devido ao próprio limo precipitado e não ao rompimento do revestimento e a produção de areia (ver Figura 21). Ainda,

**Figura 20** – Provável limo.

Uma análise microbiológica para identificar se realmente existe a presença dessas bactérias seria uma sugestão para comprovar a sua real existência e, portanto, aplicar as devidas soluções de manutenção preventiva, evitando no futuro o mesmo transtorno com outros poços, o que pode culminar na “morte do poço”. Entretanto, durante entrevista feita com a professora Andréa Lessa do IFRN a respeito das bactérias precipitadoras de ferro apontou-se a possível bactéria chamada de “*pseudomonas aeruginosa*” como sendo a responsável pelo fenômeno. De acordo com a professora, as mesmas já foram detectadas na praia de Pititinga, litoral norte do RN. Ainda, realizar uma perfilagem com câmera apropriada com o intuito de averiguar a real situação do poço.

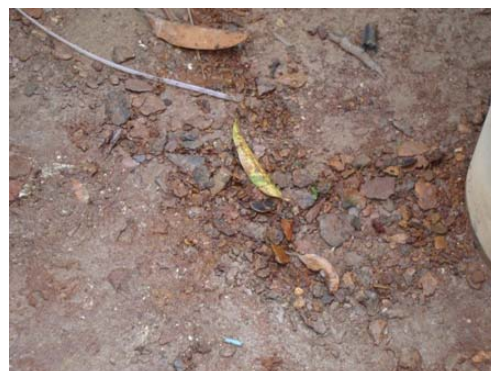
**Figura 21** – Material retirado do poço após a limpeza (assoreado).
