XXVI SIMPÓSIO BRASILEIRO DE RECURSOS HIDRÍCOS

FORMAÇÃO DE BRECHAS E DAM BREAK: RETROANÁLISE DA RUPTURA DA LAGOA DO NADO EM BELO HORIZONTE/MG

Daniel de Abreu Henriques¹; Lúcio Flávio de Souza Villar²

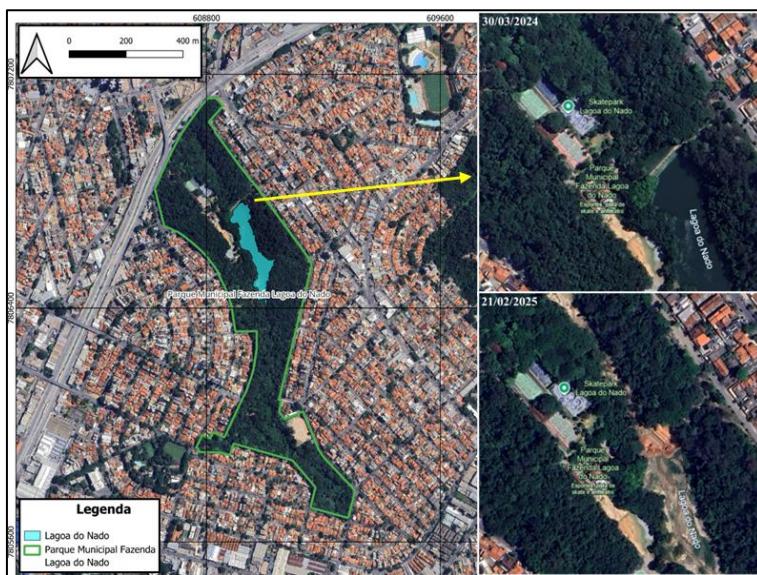
A barragem passou por um galgamento por volta das 16:00, em que, com a chegada da equipe técnica da Prefeitura ao parque, por volta das 17:00, foi constatada a ruptura e o esvaziamento total do reservatório (PBH, 2024). A Figura 1 apresenta imagens de satélite, antes e depois da ruptura.

Figura 1 – Imagem de satélite do local. Fonte: Adaptado de Google Earth (2025) e de PRODABEL (2025).

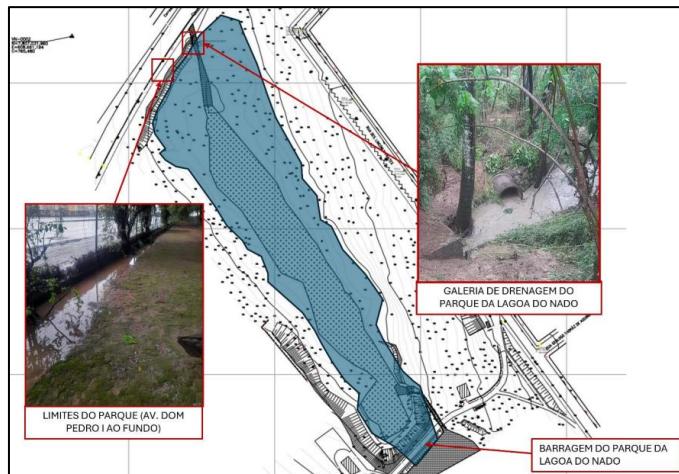
Figura 2 – Mancha de inundação estimada. Fonte: Adaptado de PBH (2024).

Percebe-se que a mancha estimada no relatório pós-ruptura (Figura 2) está contida dentro do parque, sendo essa região coerente com os resultados apresentados na Figura 5. Entretanto, o resultado numérico aponta que a inundação alcança áreas urbanas a jusante, mesmo que não tenham sido causados danos relevantes. Isso é corroborado por g1 (2024), que confirma que a Av. Pedro I foi atingida pelo fluxo, sendo então interditada e liberada por volta de 17:30.

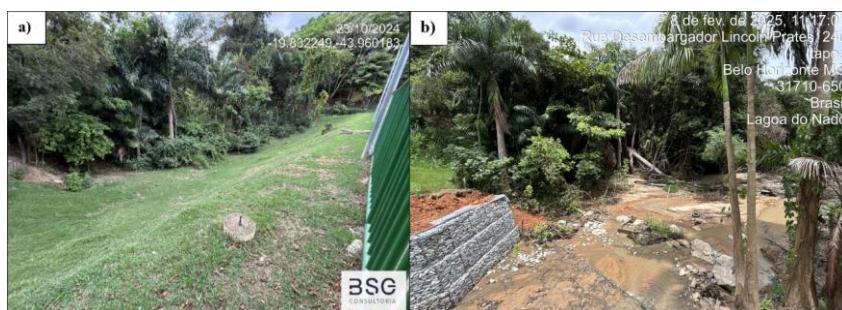
O vertedouro era operado pela instalação de *stop logs* – anteparos de madeira com 30 cm de altura – na soleira do canal, para controlar a elevação da lagoa. No dia 31/10/2024, todas as tábuas foram retiradas, visando a rebaixar o nível de água durante a época de chuvas. Entretanto, após a ruptura, foi verificado que havia três níveis de *stop logs* instalados, sem registro dessa operação ou conhecimento pela Prefeitura. Logo, o desastre foi atribuído à obstrução do vertedouro e à redução de sua capacidade no amortecimento das vazões (PBH, 2024). O local foi visitado em fevereiro de 2025, durante a realização das obras de um canal provisório de gabião no local da brecha. A Figura 2 apresenta a mancha de inundação estimada pelo Prefeitura, no relatório pós-ruptura, e a Figura 3 apresenta a vista a jusante do barramento, antes e depois da ruptura.

Figura 3 – Jusante da barragem antes e depois da ruptura. Fonte: Adaptado de BSG (2024) e Autor (2025).

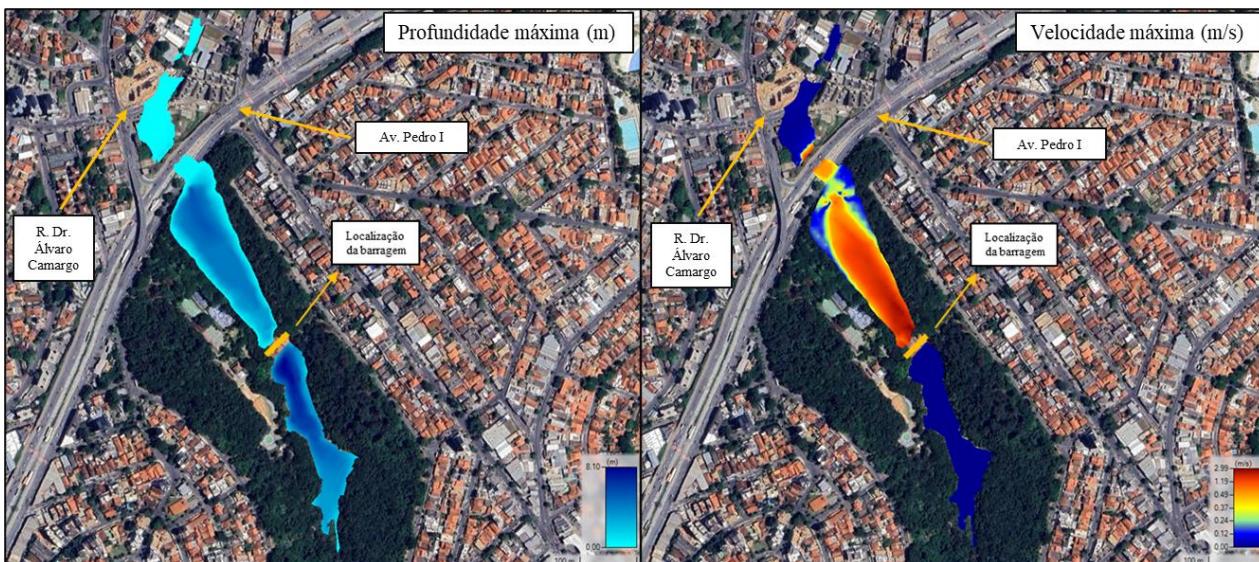
A Figura 5 apresenta os resultados obtidos da simulação, em termos de profundidade e de velocidades máximas no modelo. A jusante do barramento, a maior profundidade de água ocorreu na entrada da galeria, chegando a 5,23 m de altura e afogando essa estrutura, com velocidades que alcançaram 1,07 m/s. O fluxo proveniente da ruptura alcançou a Av. Pedro I e a Rua Doutor Álvaro Camargo, alcançando 0,23 m e 0,04 m de lâmina d'água e velocidades de 1,13 m/s e 0,02 m/s, respectivamente. Para essa última via, salienta-se que a profundidade supracitada é correspondente apenas à inundação causada pelo rompimento, em que, provavelmente, o valor real é superior, devido ao transbordamento de galerias, como reportado por PBH (2024), e ao próprio escoamento superficial no local. No caminho da inundação, após a avenida, tem-se um grande declive no relevo, que gerou velocidades de até 2,07 m/s. Vale ressaltar que, na brecha, foram alcançados valores máximos de velocidade e de vazão de 3,055 m/s e 167,844 m³/s, respectivamente, resultando em um volume total de água transportado através da brecha de 1,079E+05 m³.

Figura 5 – Profundidades e velocidades máximas da inundação. Fonte: Autor (2025).

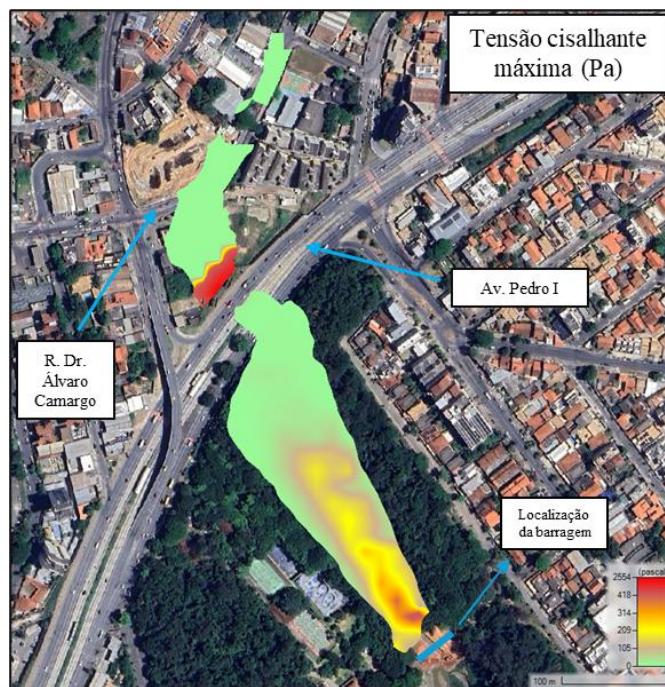
A Figura 6 apresenta o perfil de tensões cisalhantes máximas do fluxo, em Pascal (Pa). A jusante da brecha, alcançou-se tensões da ordem de 480 Pa, em que, conforme Carvalho (2024), é acima das tensões admissíveis para materiais muito resistentes, como rip-rap, que pode chegar a 400 Pa. Na entrada da galeria, as tensões cisalhantes alcançaram 20 Pa, que não é suficiente para afetar a vegetação (de acordo com Carvalho (2024), sua tensão admissível é por volta de 150 Pa). Entretanto, no vale a jusante da barragem, alcançou-se tensões da ordem de 250 Pa, acima dos valores admissíveis da vegetação. Assim, é possível obter a correspondência com os danos causados pela onda de ruptura, conforme Figura 1, ao comparar a tensão cisalhante atuante, obtida em ambiente computacional, junto ao contorno sólido do terreno e os respectivos tipos de cobertura do solo, além da atenuação dessas tensões no caminho dessa onda. Nota-se, após a Av. Pedro I, na região do declive acentuado supracitado, que as tensões superaram 2000 Pa. Nesse contexto, conclui-se que, apesar de ser um local em que seja provável a ocorrência de altas tensões, os valores encontrados pela simulação podem ter sido superestimados.

Figura 6 – Tensões cisalhantes máximas da inundação. Fonte: Autor (2025).
