## **ESTRATÉGIAS DE GESTÃO E MITIGAÇÃO DE PERDAS EM CANAIS DE TRANSPOSIÇÃO: ESTUDO DE CASO DO CINTURÃO DAS ÁGUAS DO CEARÁ**

*José Gildézio de Souza Maia<sup>1</sup>*

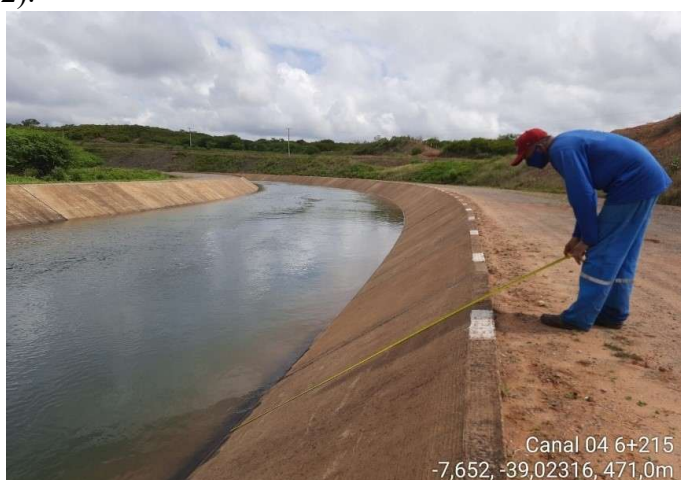
- Medição de Nível d'Água (NA): Obtida pela medição da borda livre (crista do canal até o nível da água) e cálculo por semelhança de triângulos, dada a inclinação de 1,5(H):1(V) dos taludes (Figura 2).

Figura 2 – Medição do talude (borda livre) para cálculo de N.A do canal.

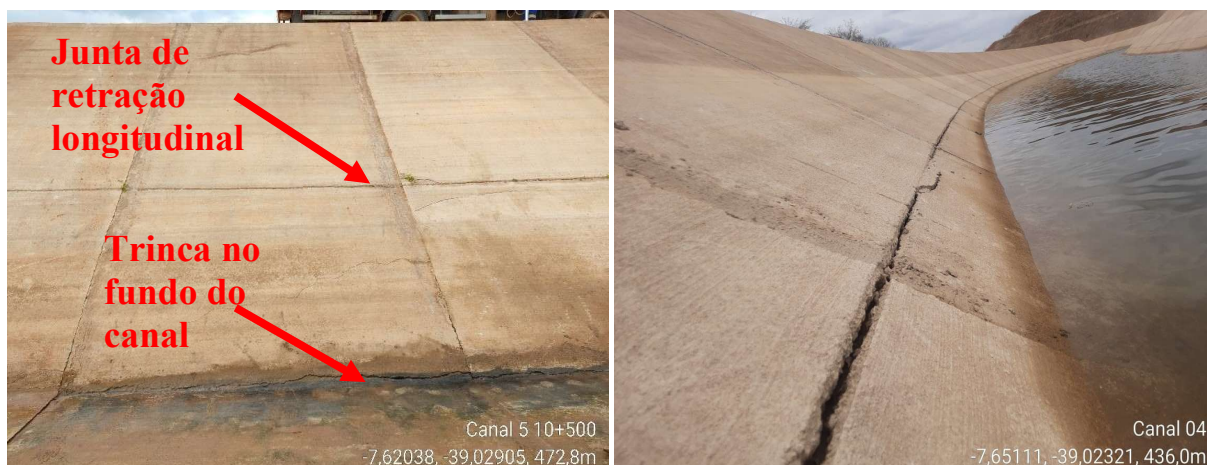
Investigou-se que a geologia local (encostas rochosas) e a seção transversal mista (corte e aterro) foram determinantes. Cerca de 97% do volume perdido ocorreu em canais construídos nessas condições. Supõe-se que o atrito entre o concreto poroso (base) e as placas de revestimento, sob variações térmicas, fragilizou a geomembrana de PVC. Além disso, falhas nas juntas de retração situadas a 1,42 m de profundidade permitiram a infiltração quando o NA ultrapassava esse limite.

- No âmbito estrutural, o diagnóstico realizado no Cinturão das Águas do Ceará (CAC) revelou patologias severas que comprometem a integridade da proteção mecânica e do sistema de impermeabilização. Foram identificadas com frequência trincas e fissuras no revestimento de concreto, localizadas predominantemente no fundo do canal e nas juntas de retração longitudinais situadas nos taludes (Figura 3). Em pontos críticos, como no Canal 4, essas aberturas atingiram dimensões alarmantes de até 3 cm de largura e 20 metros de extensão, facilitando a infiltração direta de água no maciço.

Figura 3 – Pontos de vazamento: (a) trinca no fundo do canal; (b) junta de retração trincada.

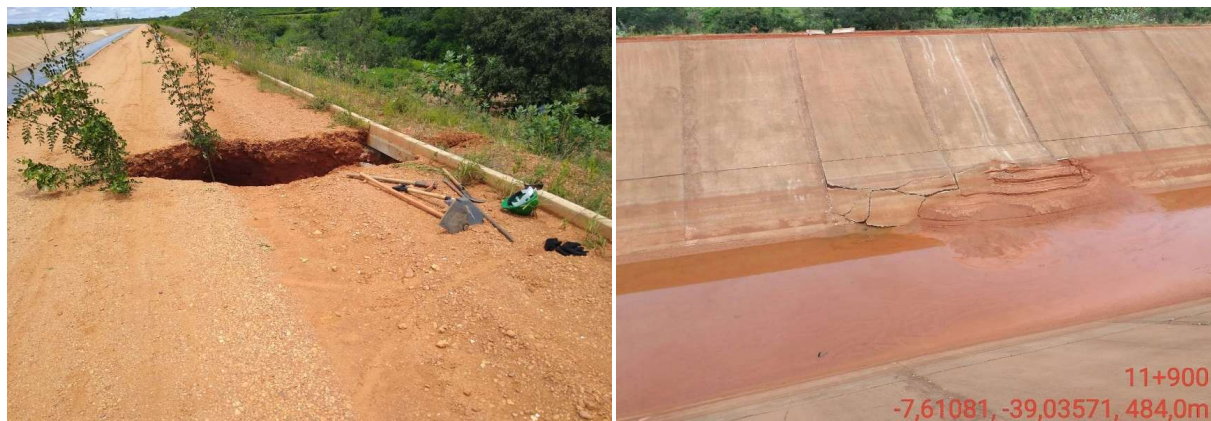
A relação entre o tipo de solo e as deformações observadas no CAC corrobora os achados de Abdellah et al. (2019) e Marzouk e Ghazala (2017), que demonstram como a compressibilidade de solos argilosos e siltosos influencia diretamente o recalque e a fissuração de revestimentos em concreto. Esse umedecimento descontrolado no corpo do dique desencadeou recalques significativos nas bermas, onde foram detectados buracos e fissuras em trechos adjacentes a vazamentos ativos. A evolução dessa instabilidade resultou no escorregamento de massa (movimento de solo saturado) para o interior da seção hidráulica, provocando o colapso da proteção mecânica em concreto e comprometendo a estanqueidade da geomembrana (Figura 4). Em pontos críticos do talude externo, diagnosticou-se o fenômeno de *piping* em sua etapa de 'continuação', caracterizado por surgências hídricas que indicam o desenvolvimento de túneis erosivos internos. Esse processo de erosão interna manifesta-se por um fluxo hídrico contínuo capaz de promover o carreamento progressivo de partículas de solo, o que fragiliza a base da estrutura e coloca em risco iminente a estabilidade global e a integridade física do dique. Embora a água expelida tenha se apresentado cristalina durante as inspeções, a persistência dessas forças

erosivas sem a devida contenção por estruturas de *rockfill* pode levar ao colapso total da seção, gerando danos socioambientais e financeiros vultuosos.

Figura 4 – Patologias geotécnicas e danos ao revestimento: (a) recalque na berma do canal; (b) escorregamento de solo para a seção hidráulica com comprometimento da proteção mecânica.

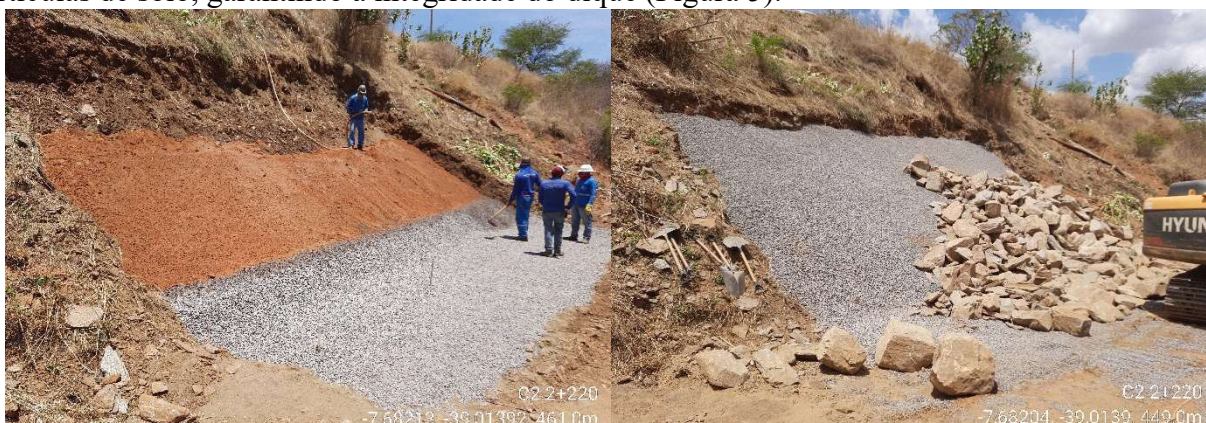
Figura 5 – Execução do *rockfill*: (a) aplicação de areia e brita; (b) aplicação de rochas.

Para estabilizar taludes saturados e conter o *piping*, aplicou-se a técnica de *rockfill* — estrutura de filtros de rocha composta por camadas de diferentes granulometrias (areia, brita e rochas), utilizada para estabilizar o talude e permitir o escoamento da água sem perda de solo. Esta estrutura, composta por camadas de areia, brita e rocha, permite o escoamento da água infiltrada sem o carreamento de partículas de solo, garantindo a integridade do dique (Figura 5).

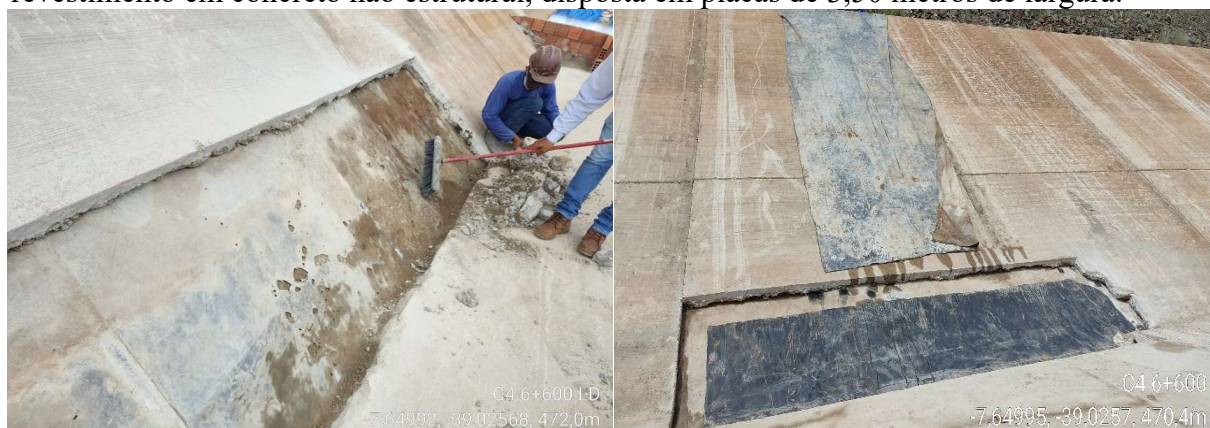
Figura 6 – Manutenção corretiva: (a) demolição do concreto; (b) reparo da geomembrana de PVC.

O processo de manutenção corretiva do sistema de estanqueidade nos trechos críticos do canal foi iniciado com a demolição criteriosa das placas de concreto que atuavam como proteção mecânica. Esta etapa foi executada obrigatoriamente com o uso de ferramentas manuais, visando evitar danos acidentais à geomembrana subjacente e garantir que a identificação de furos e rasgos pré-existent não fosse mascarada pela intervenção. Uma vez exposta a área de vazamento, o reparo da impermeabilização prosseguiu com a remoção completa da seção da manta comprometida.

No local, foi instalada uma nova faixa de geomembrana de PVC (Figura 6), fixada através de soldagem química para assegurar a vedação total. A finalização do serviço envolveu a recomposição do revestimento em concreto não estrutural, disposta em placas de 3,50 metros de largura.

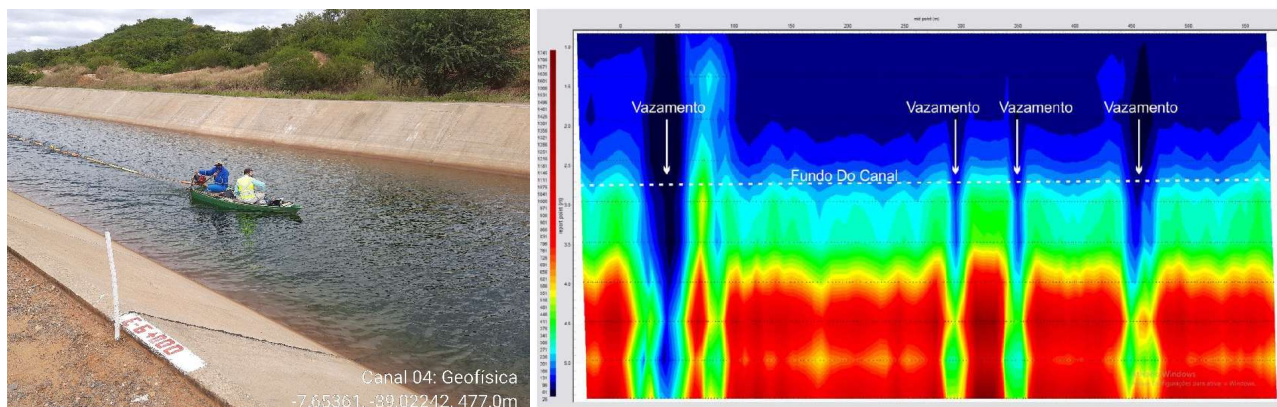
Figura 7 – Monitoramento estrutural: (a) execução de inspeção por eletrorresistividade; (b) perfil hidrogeológico resultante evidenciando zonas de percolação hídrica sob a seção hidráulica do canal.

A recomendação pelo uso de sistemas SCADA e sensores IoT alinha-se às tendências globais de digitalização da irrigação para enfrentamento da escassez, conforme discutido por Rahman et al. (2020) e Buijs et al. (2021), visando uma tomada de decisão ágil frente a cenários de risco operacional. Complementarmente, para um monitoramento estrutural avançado, a aplicação de métodos de geofísica por eletrorresistividade demonstrou ser uma ferramenta altamente eficaz na gestão de perdas. Esta técnica permite a detecção de infiltrações e fluxos preferenciais de água que ocorrem de forma 'invisível' sob o revestimento de concreto e a geomembrana, onde não há sinais superficiais aparentes. A geração de perfis hidrogeológicos (Figura 7) através deste método fornece aos gestores indicadores precisos para orientar novas inspeções e reparos cirúrgicos na impermeabilização, sendo essencial para mitigar problemas crônicos e garantir a longevidade das estruturas de transporte hídrico.
