## CARACTERIZAÇÃO DOS IMPACTOS GERADOS NA CABECEIRA DO CÓRREGO PINHALZINHO II, UMUARAMA-PR: O CASO DO CENTRO POLIESPORTIVO

## CHARACTERIZATION OF THE IMPACTS GENERATED AT PINHALZINHO II RIVER'S SPRING, UMUARAMA-PR: THE POLYSPORTS COMPLEX CASE.

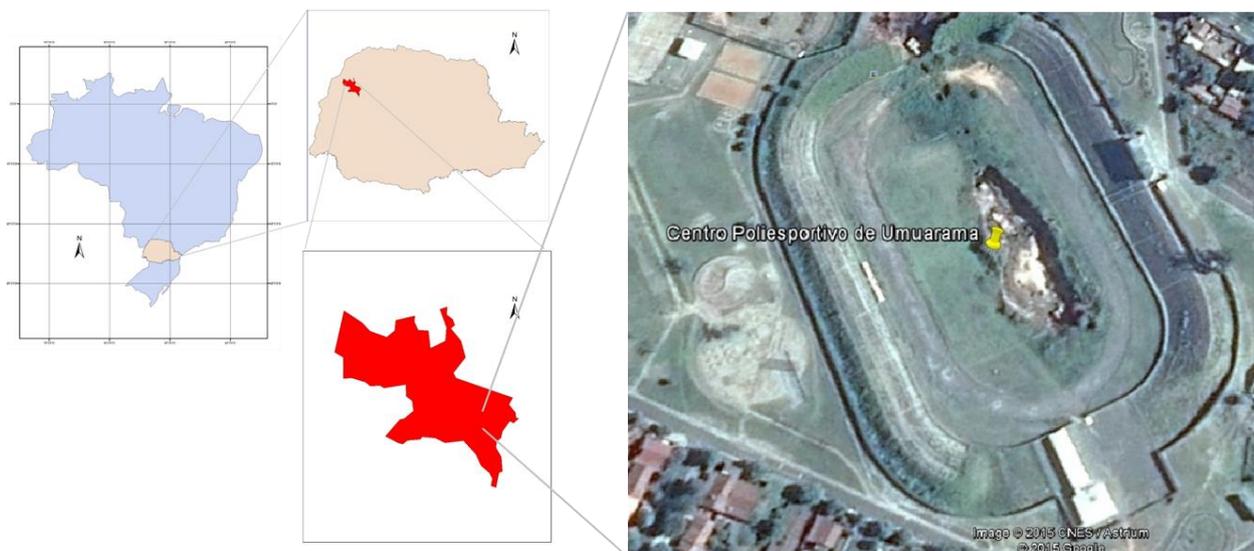
O Centro Poliesportivo está localizado no município de Umuarama – PR, em uma elevação de 414 m, latitude de 23<sup>o</sup>46'37,16''S e longitude de 53<sup>o</sup>19'11,31''O. Conforme mostra a Figura 1, na imagem de satélite obtida por meio do software Google Earth Pró® do ano de 2013, o local apresentava grandes feições erosivas, que foram intensificadas com o decorrer do tempo.

Figura 1 – Localização do Centro Poliesportivo na cidade de Umuarama - PR.

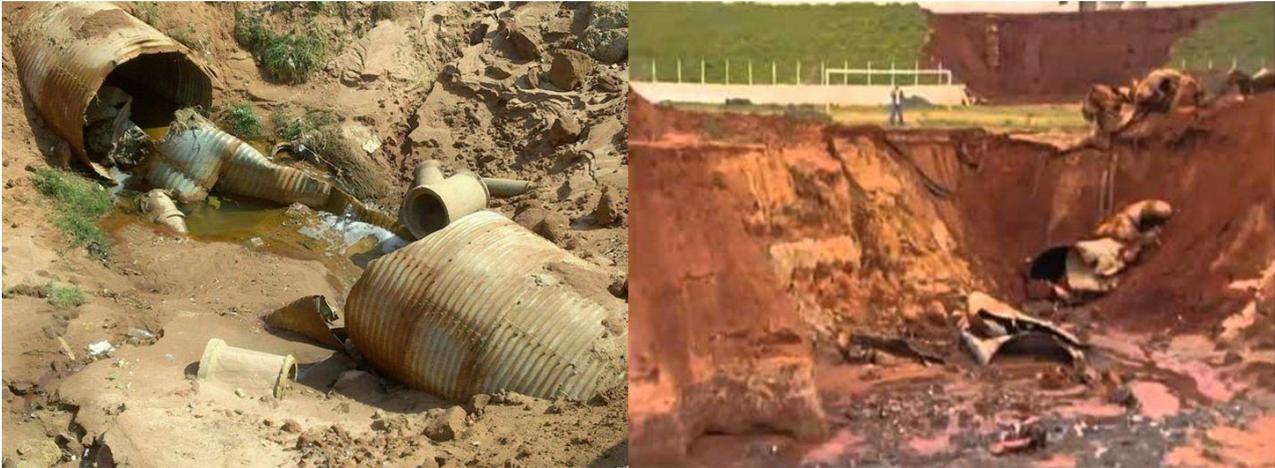
Em segundo lugar, provavelmente houve erro no dimensionamento das tubulações, devido ao fato de que a espessura das mesmas era muito fina para essa utilização, bem como o diâmetro, o que acarretou no seu rompimento agravando assim a erosão existente, pois não suportou o peso da terra acima delas juntamente com a chuva superficial e também a vazão existente. Na Figura 2 é possível perceber que as tubulações eram bastante finas e cederam.

Figura 2 – Tubulações inicialmente utilizadas para o escoamento das águas de drenagem pluvial recebidas no Centro Poliesportivo. Fonte: Google Imagens.
