PROCESSO EROSIVO HÍDRICO DO CÓRREGO SUZIGAN NA DIVISA DOS MUNICÍPIOS DE SANTA BARBARA D' OESTE E AMERICANA, SP.

Claudio Luiz Ridente Gomes¹; Gerson Salviano de Almeida Filho²; Filipe Antônio Falcetta³; Zeno Hellmeister Júnior⁴.

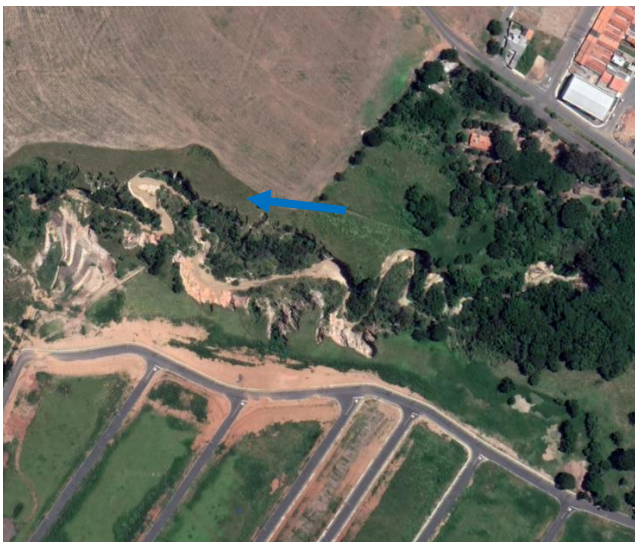
O processo erosivo é urbano, do tipo boçoroca, e teve como elemento desencadeador e evolutivo o lançamento concentrado e inadequado das águas pluviais provenientes das áreas urbanas dos municípios de Santa Barbara d’Oeste e Americana.

Com aproximadamente 600 m de extensão na direção NW/SE, o processo atingiu o lençol freático e se desenvolveu lateralmente gerando larguras entre 20 m a 150 m e taludes com até 80 graus de inclinação e alturas variando entre 5 m e 21,0 m (Figura 2). Em função das suas dimensões elevadas, esse processo gerou grande perda de áreas produtivas no seu entorno, além de provocar assoreamentos significativos no Rio Piracicaba (Figura 3).

Figura 2 – Vista Geral da erosão hídrica do tipo boçoroca, seta azul indica o sentido do escoamento das águas pluviais. (Fonte Google Earth).

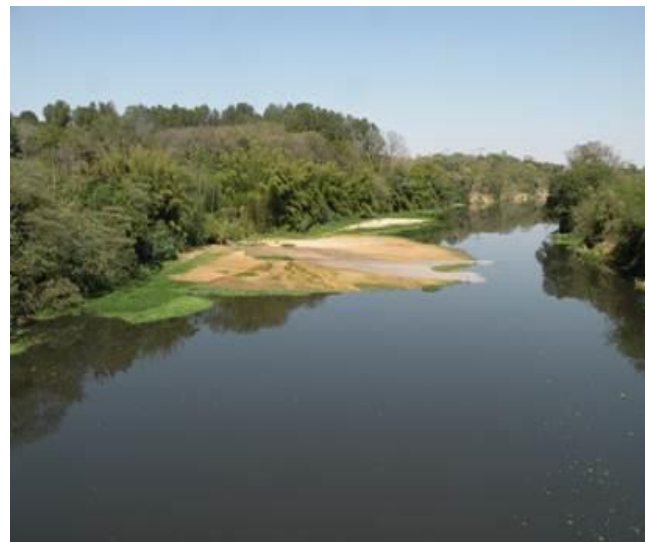
Figura 3 – Vista do assoreamento do rio Piracicaba em decorrência do transporte de sedimentos provenientes processo erosivo. (Fonte IPT/Sirden).

Do ponto de vista econômico, o processo erosivo em questão acarreta perdas consideráveis de áreas produtivas, tais como pastagens e culturas diversas. Além disso, gera danos ambientais sérios, pois vem assoreando de forma considerável o rio Piracicaba.

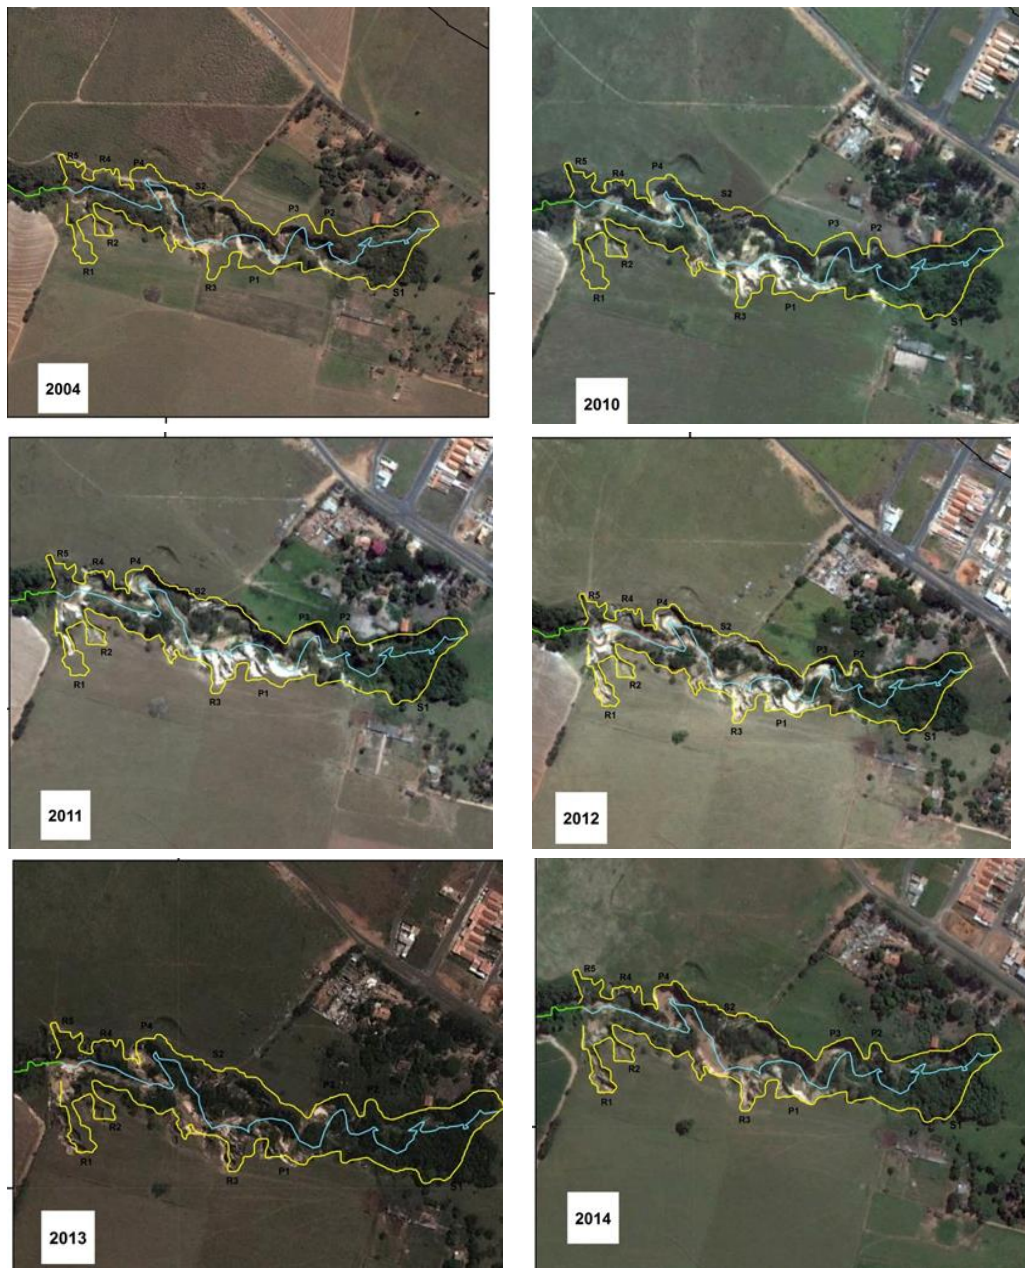
analisadas, A partir dessa sobreposição, foram identificadas as regiões que ocorreram as evoluções mais significativas do processo. Um dos fatores que contribuíram para a evolução acelerada do processo erosivo verificado entre 2004 e 2010 foi o aumento da área urbana dentro da bacia de contribuição, em especial próximo à cabeceira da drenagem. Esta evolução também está associada ao aumento da impermeabilização dentro das áreas já urbanizadas da bacia. Essa tendência pode ser verificada nas imagens da Figura 4, apresentadas na sequência.

Figura 4 Evolução do processo erosivo entre 2004 e 2014

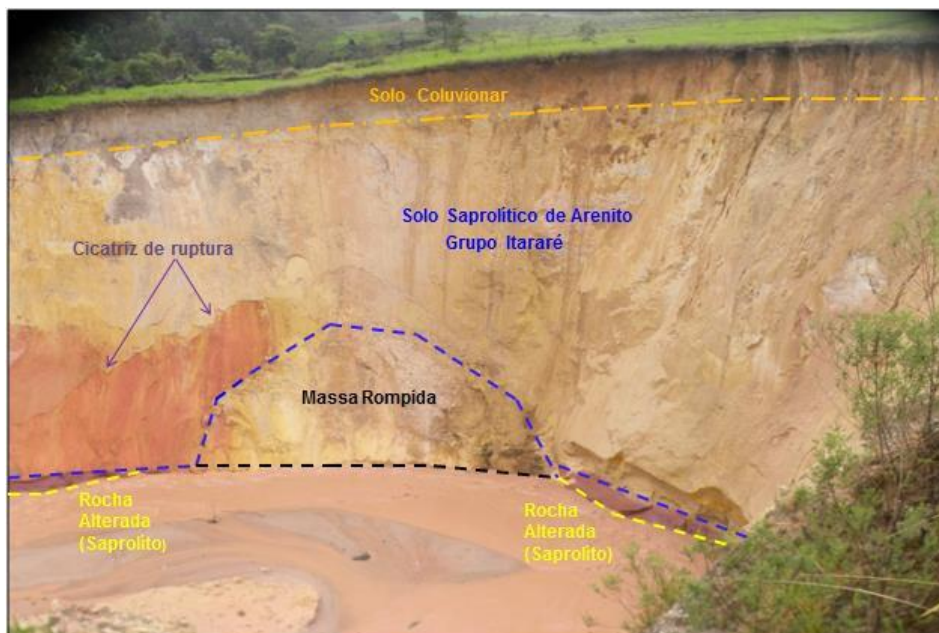
- A erosão encontrava-se, em vários trechos, ativa e em franca evolução. De modo geral, sua base já atingiu a rocha alterada (camada saprolítica), constituída de arenito do Grupo Itararé, de cor avermelhada/roxeadada. Sobre o arenito, verificou-se a presença de solo saprolítico, com camadas de até 17,5 m de espessura, com textura areno silto-argilosa, de cor amarelada. A camada superior, situada sobre o solo saprolítico, é constituída de solo coluvionar com textura areno argilosa com grânulos de quartzo, com nível de cascalho basal, apresentando espessuras variando de 1 a 3,5 m. Na margem direita, lado de Americana, observou-se o talude de maior inclinação (85 graus) e maior altura (21 m). O solo coluvionar, o cascalho basal e solo saprolítico, nessa região, possuem, respectivamente, camada de 3,0 m, 0,5 m e 17,5 m espessura (Figura 5).

Figura 5 – Características geológicas e geotécnicas

Por fim, as medidas para a estabilização dos taludes dos processos erosivos contemplam, de modo geral, retaludamentos, proteção vegetal dos taludes contra a ação erosiva promovida pelas águas de escoamento superficial ou lançamento concentrado. Em função das características dos solos existentes na área de estudo e também devido à inclinação elevada dos taludes de corte, recomendou-se a utilização de biomantas.
