IDENTIFICAÇÃO DAS FONTES POTENCIAIS DE POLUIÇÃO DAS ÁGUAS SUBTERRÂNEAS DO MORRO SANTA TEREZINHA, FORTALEZA – CEARÁ

Palavras-chave: Águas Subterrâneas, Fontes de Poluição, Morro Santa Terezinha

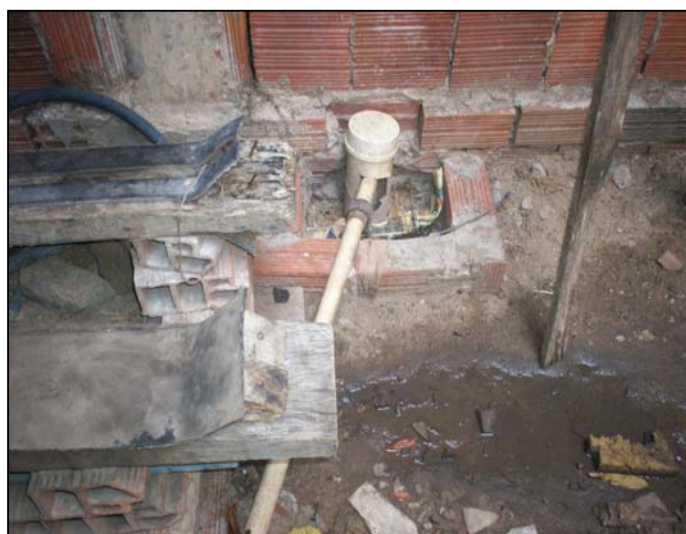
A Figura 4 mostra o poço P86, localizado num lava-jato na Comunidade do Morro Santa Terezinha, com profundidade de 10 metros e o nível estático de 3 metros. Observamos algumas irregularidades em relação às normas de proteção em seu entorno, pois não possui nenhum tipo de proteção sanitária (abrigo, falta de cimentação, laje de proteção), estando susceptível a contaminação superficial pela emissão de efluentes domésticos e produtos químicos. A água deste poço é utilizada na lavagem de carros e caminhões, como também, para consumo doméstico dos moradores, porém, essa família não tem nenhum tipo de conhecimento sobre a qualidade da água que está consumindo e sobre os riscos de contaminação por poluentes químicos.

A fim de evitar a entrada de águas superiores, a boca do poço deve sobressair de pelo menos 0,5 m da superfície do terreno, e ao redor desta deve ser colocada uma placa de cimento com espessura variável, cerca de 15 cm. A Figura 5 mostra a situação inversa da recomendada pelas normas técnicas da ABNT (NB-1290), onde a boca do poço P12 é bem próxima à superfície do terreno e não existe laje de cimentação para o mesmo.

Figura 4 - Poço P86, onde são observadas as más condições de preservação e manutenção do entorno do poço.

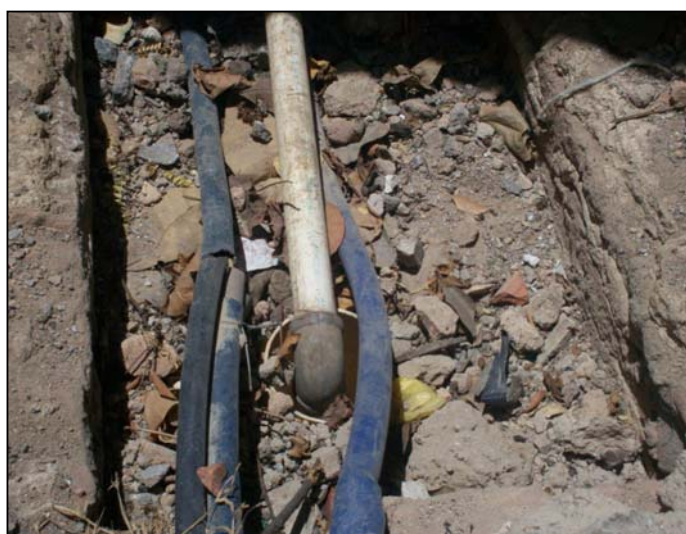
Figura 5 – Poço P12, localizado num campo de futebol da Comunidade, não apresentando as condições mínimas das normas técnicas da ABNT (NB-1290).

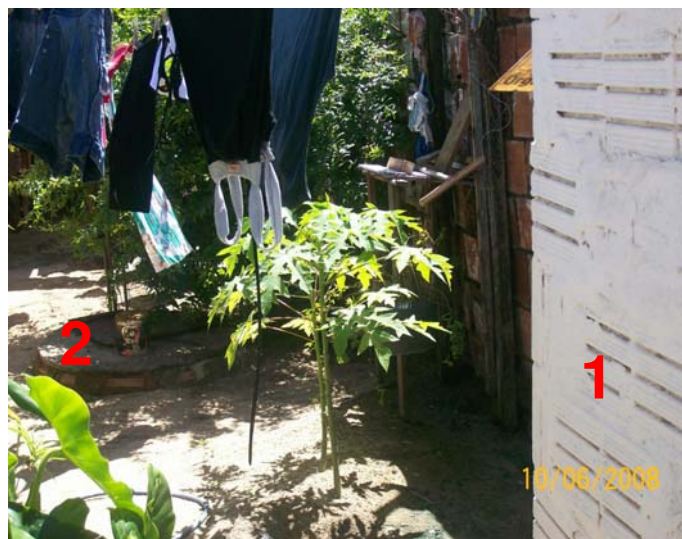
Na Figura 6, observamos que a relação entre poço/fossa na residência da moradora, não obedece a distancia mínima de 30 metros recomendável pela ABNT NB 1290, estando à fossa a uma distância inferior a 5 metros do poço. Admitindo-se que, o fundo da fossa esteja a cerca de 2,00 m de profundidade, ter-se-ia, na situação mais desfavorável, uma distância mínima de 2,30 m entre o lençol freático e o fundo da fossa, no período de junho de 2008.

Segundo Finnemore e Hantzche (1983 *apud* Araújo, 2001), quando a distância mínima entre o lençol freático e o fundo das fossas é inferior a 2 ou 3 m, ocorre o funcionamento inadequado dos sistemas sépticos.

Figura 6 - Poço P148, mostrando a irregularidade na construção da fossa da residência (2) e a vulnerabilidade do poço tubular (1).

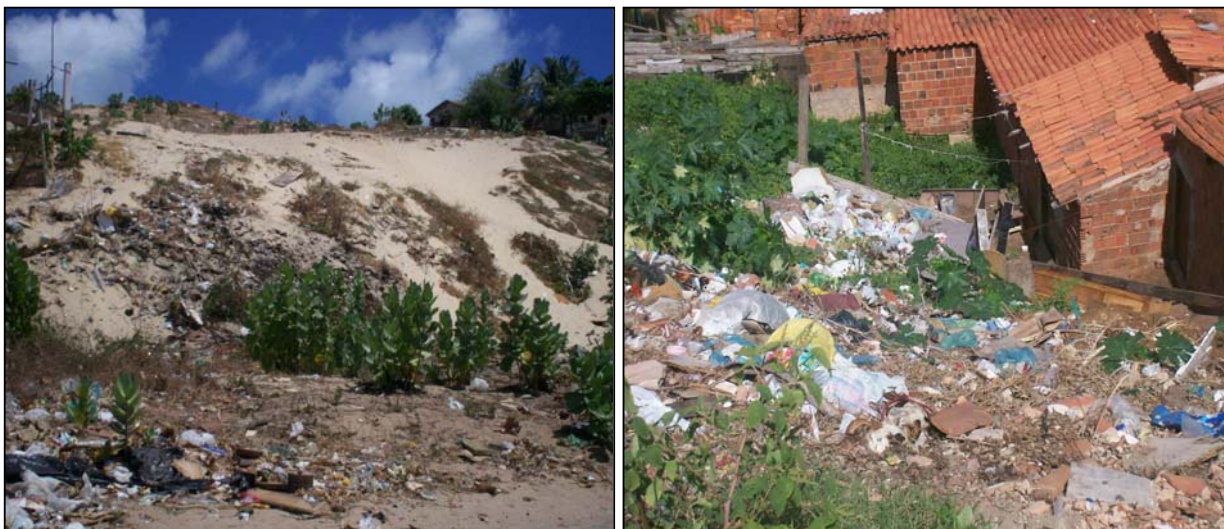
No Morro Santa Terezinha devido à falta de uma cultura de educação ambiental e um sistema de coleta eficiente, a população desfaz dos seus resíduos sólidos das diversas formas possíveis, não se preocupando com os danos causados pela disposição inadequada, principalmente nas encostas do

morro, local geologicamente vulnerável (Figura 7 a, b). O despejo de lixo das moradias, bares, mercearias, feiras é realizado a céu aberto, o que constitui, entre outros, em potencial poluente da água subterrânea.

Figura 7 (a) e (b) - Despejo de resíduos sólidos no Morro Santa Terezinha, caracterizando atividade poluidora dos recursos hídricos subterrâneos.

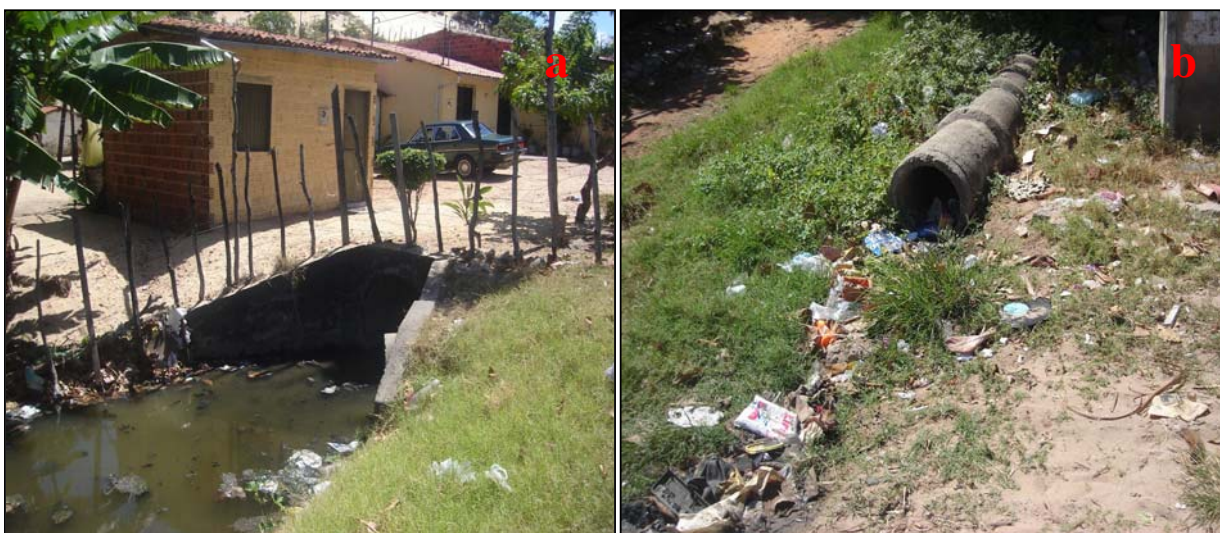
No Morro Santa Terezinha, onde é expressiva a quantidade de fossas sépticas, poços escavados e efluentes líquidos domésticos e industriais (Figura 8 a, b), é comum diagnosticar a presença do íon de nitrato (estágio final de oxidação da matéria orgânica), principalmente porque o posicionamento do nível estático é muito raso, quase sempre inferior a 10 metros e sujeito à variação sazonal. Estes fatores encontram-se localmente associados, propiciando a contaminação das águas subterrâneas e tornando-a em condições higiênico-sanitárias insatisfatórias.

Figura 8 (a) e (b) – Precariedade de Esgotamento Sanitário no Morro Santa Terezinha.

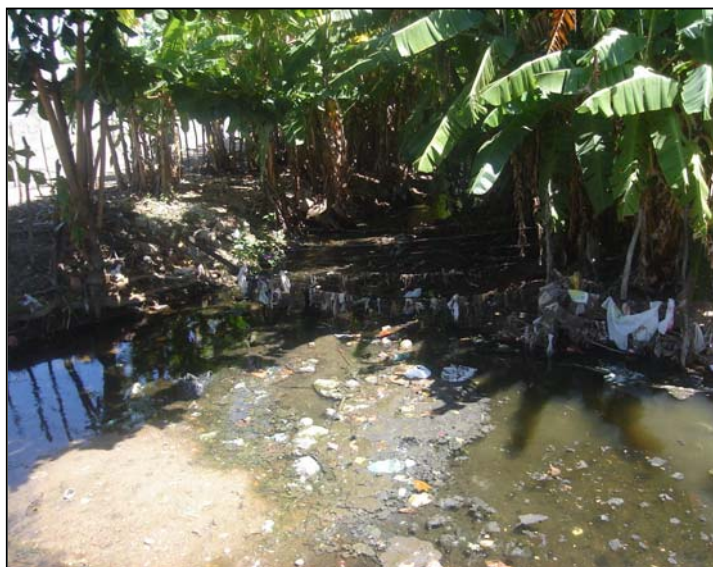
Na área de estudo podemos observar que, o Riacho Papicú/Maceió, se insere dentro desta realidade, pois, nos últimos anos, vem sendo alvo das mais variadas formas de agressões ambientais, desde o lançamento de efluentes domésticos e industrializados, resíduos sólidos e canalização de alguns trechos em áreas urbanizadas (Figura 9).

Figura 9 – Aspectos da poluição das águas superficiais no Riacho Maceió.
