## **XXIII SIMPÓSIO BRASILEIRO DE RECURSOS HÍDRICOS**

### **REABILITAÇÃO DE CÓRREGOS URBANOS: UMA ANÁLISE HISTÓRICA E COMPARATIVA DE BELO HORIZONTE/MG**

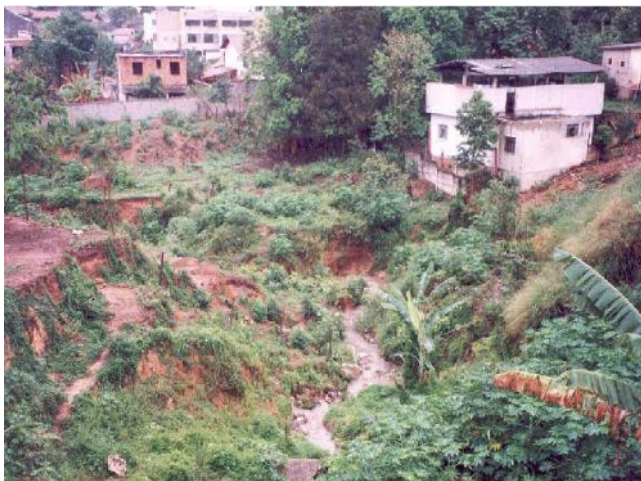
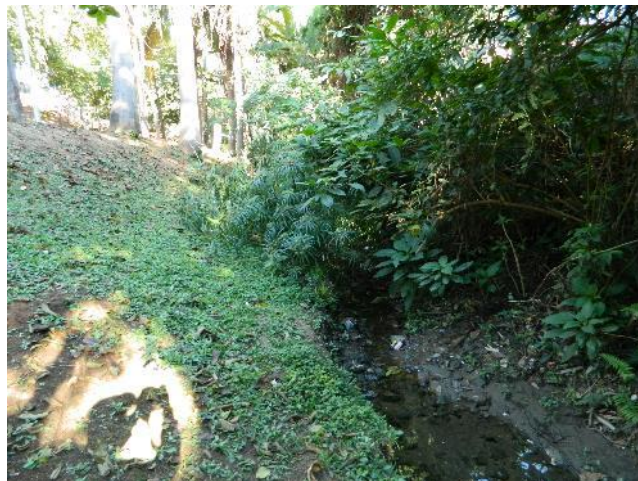
Figura 1. Aspecto do Parque 1º de Maio: (A) Antes das intervenções de reabilitação em 2003 (Foto UEP/Drenurbs) e (B) Agosto de 2018 (Foto D.R, Macedo).

Do total de parques lineares criados com o intuito de recuperar os fundos de vale, três se destacam pelos resultados obtidos logo ao final das obras, sendo eles o Parque Baleares, Nossa Senhora da Piedade e Primeiro de Maio (Figura 1). Do outro lado do município é possível encontrar parques com baixo grau de impacto e alta qualidade ambiental, graças a ações públicas eficientes e bem aplicadas. A exemplo dessa situação estão os córregos localizados no Parque Ecológico Roberto Burle Marx, Parque Estadual Serra do Rola Moça e Parque das Mangabeiras (Figura 2). Neste estudo, estes parques foram utilizados como referência de conservação e qualidade ambiental, em contraposição aos córregos reabilitados.

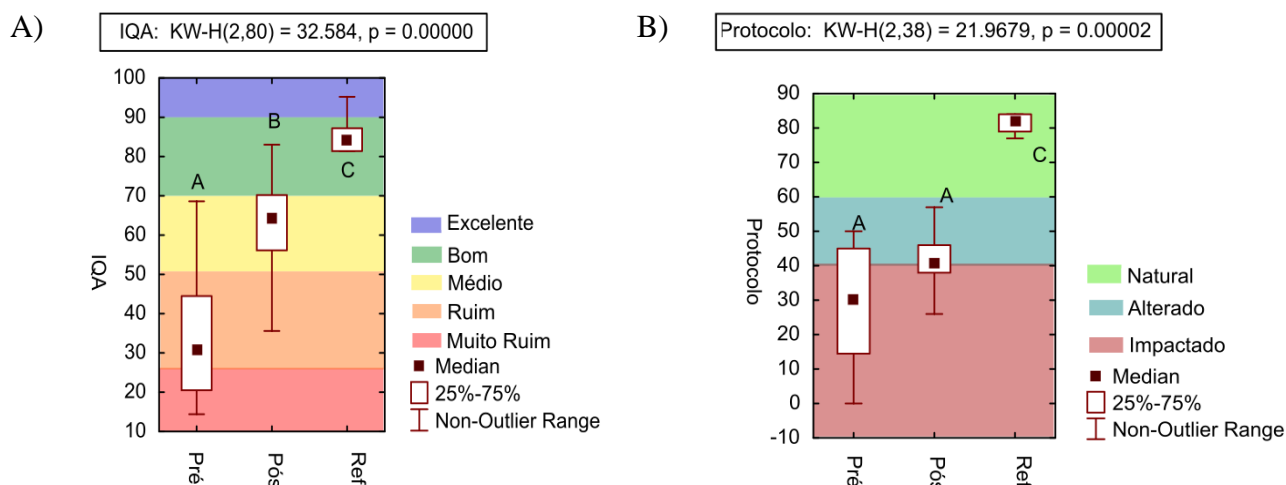
Figura 6. Valores de (A) IQA, (B) protocolo de avaliação do entorno nos córregos urbanos nas fases pré-reabilitação (2003-2006), pós-reabilitação (2008-2011 e 2018-2019) e nos riachos de referência (2018-2019).

No conjunto total, estes parâmetros são importantes indicativos para a efetividade das obras tanto no controle da poluição pontual quanto na contenção das margens. Isto também se reflete nos valores de IQA (Figura 6-A), cuja elevação no pós-obra a aproxima dos parâmetros encontrados nos córregos de referência.

Esses fatores são expressos nos resultados dos protocolos (Figura 6-B), cujos valores pós-obras também são estatisticamente semelhantes ao observado antes da reabilitação, com valores distantes aos encontrados nos córregos de referência. Isso se dá pelas formas de ocupação adjacentes e ao tamanho dos parques, onde a ocupação urbana é intensa – apresentando avenidas, áreas comerciais e residenciais muito próximas aos parques – para um tamanho pequeno de área verde, incapaz de absorver os resultados dessa ocupação. Por outro lado, os parques de referência são extensos, com grandes áreas verdes capazes de amortecer os impactos das dinâmicas urbanas do entorno.
