## **XXIII SIMPÓSIO BRASILEIRO DE RECURSOS HÍDRICOS**

### **ALTERAÇÕES DE VARIÁVEIS HIDROGEOMORFOLÓGICAS DO RIO GUALAXO DO NORTE PELO ROMPIMENTO DA BARRAGEM DE FUNDÃO (MARIANA, MG)**

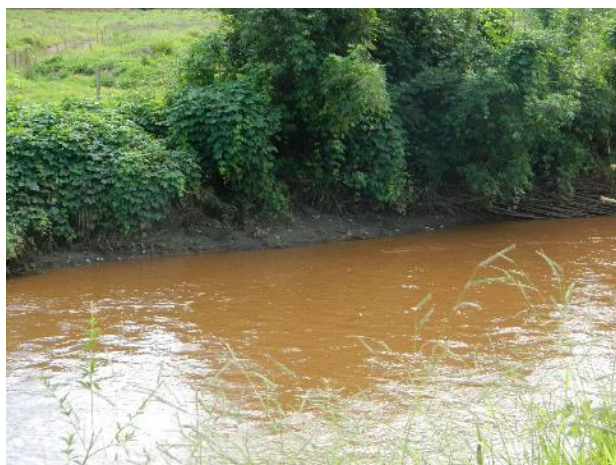
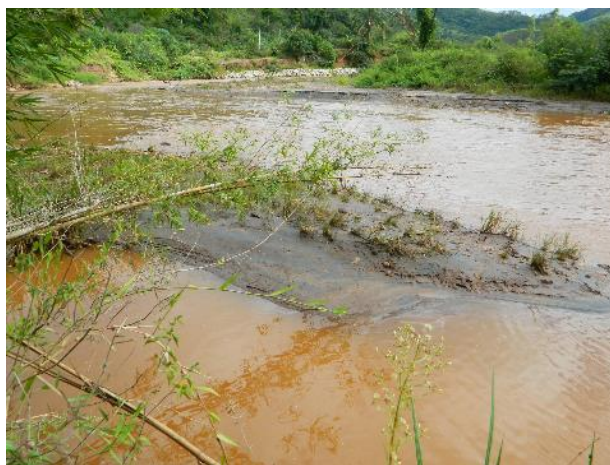
Figura 1. Deposição de rejeitos de minério de ferro nas (A) margens e (B) leito do rio Gualaxo do Norte.
