## **XXIII SIMPÓSIO BRASILEIRO DE RECURSOS HÍDRICOS**

### **EFICIÊNCIA DA MANUTENÇÃO DE PAVIMENTOS PERMEÁVEIS PELO MÉTODO DE ASPERSÃO DE ALTA PRESSÃO DE ÁGUA – RESULTADOS PRELIMINARES**

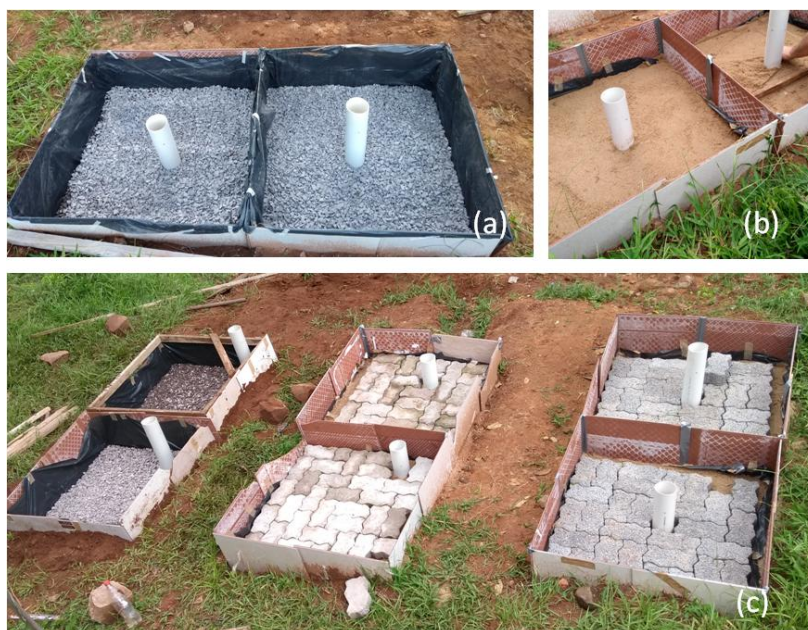
Figura 2 – Etapas de construção. (a) colocação da brita; (b) camada de assentamento; (c) revestimentos com blocos intertravados.

A vedação lateral foi feita com cerâmicas de 60 cm x 60 cm transpassadas entre si e lona preta. No fundo de cada módulo foi posto a manta geotêxtil, em seguida a camada de reservatório (20 cm de brita 1) (figura 2 (a)). Acima do reservatório foi ajustada outra manta geotêxtil para evitar a entrada de finos no reservatório pela camada.

Quando todos os seis módulos estavam nesta condição, fez-se a execução dos revestimentos. Os dois primeiros módulos foram executados com blocos intertravados de concreto poroso e nomeado Pav 1 e Pav 2. Para tanto, a superfície recebeu uma camada de assentamento de 5 cm de areia grossa (figura 2 (b)) conforme recomendações da NBR 16416 (2015), e em seguida, os blocos

porosos foram posicionados e rejuntados com a mesma areia grossa (figura (c)). Outro par de módulos foram executados da mesma forma, porém, com intertravado de concreto convencional. Estes foram chamados de Pav 3 e Pav 4. O terceiro par de módulos foi executado com concreto permeável, chamados de Pav 5 e Pav 6, sem a camada de assentamento de areia. Colocou-se uma camada de 10 cm do concreto permeável diretamente sobre a manta geotêxtil.

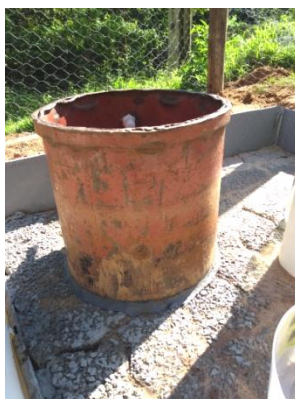
Figura 3 – Vedação entre anel e pavimento com massa de calafetar

Foi aplicado o método descrito na norma NBR 16416 (ABNT, 2015) para determinar o coeficiente de permeabilidade dos pavimentos permeáveis. O ensaio consiste na vedação de um anel com diâmetro interno de  $300 \pm 10$  mm com o pavimento, vedado com massa de calafetar (figura 3).

Em seguida, é despejada uma quantidade pré-estabelecida de água mantendo-se uma lâmina d'água entre 10 e 15 mm. O tempo necessário para infiltração completamente a água é utilizado no cálculo do coeficiente de permeabilidade, conforme equação 1.

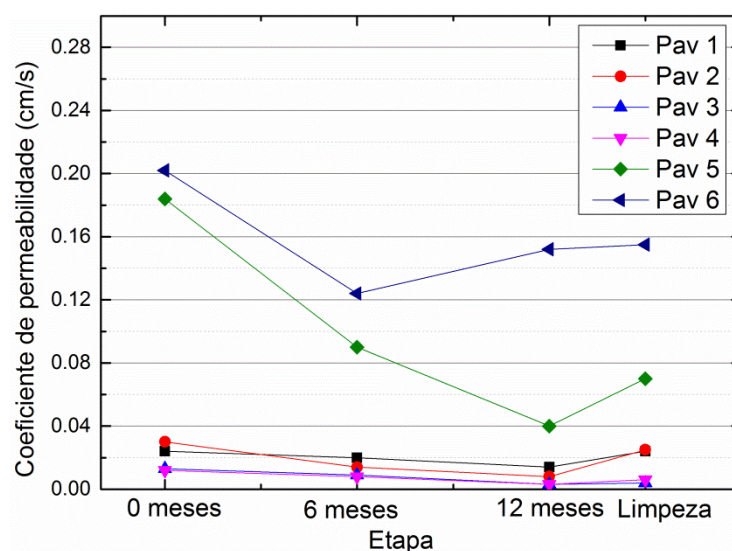
Figura 4 – Permeabilidade dos pavimentos ao longo do período analisado

Observa-se melhor desempenho do concreto permeável em todas as etapas, representado pelos módulos Pav 5 e Pav 6. O pavimento com pior infiltração foi o intertravado comum (Pav 3 e Pav 4). No entanto, o intertravado poroso surpreendeu ao apresentar um desempenho aquém do esperado, menos de 10% do concreto permeável quando novo. Como pode ser verificado na figura 4, a capacidade de infiltração dos módulos revestidos com concreto permeável é significativamente superior aos demais. É importante ressaltar que a norma NBR 16416 (2015) exige que pavimentos permeáveis apresentem um coeficiente de permeabilidade mínimo de 0,1 cm/s.

Ao fim de 12 meses o pavimento com menor redução na capacidade de infiltração foi o Pav 6 revestido por concreto permeável (24,8%). O módulo que apresentou a maior redução foi o Pav 5 (78,3%), composto pelo mesmo revestimento. Como não houve trânsito sobre os pavimentos, essa divergência deve ter sido causada pela ação do vento ao direcionar mais quantidade de sedimentos

ao pav 5. Da mesma maneira, os pavimentos revestidos com intertravado poroso apresentaram uma pequena divergência quanto à redução da capacidade de infiltração após 12 meses, no entanto, foi o revestimento com melhor recuperação após aplicação da limpeza com lava-jato, Pav 1 recuperou toda a sua perda ao longo de 12 meses (41,7%) e o Pav 2 recuperou 56,7% dos 73,3% perdidos. Os pavimentos com concreto permeável apresentaram pouca recuperação em relação ao que haviam perdido, já constatado no momento da lavagem, pois se verificou dificuldade em retirar os finos ascendentes durante o processo de lavagem.
