## **XXIII SIMPÓSIO BRASILEIRO DE RECURSOS HÍDRICOS**

### **INSTALAÇÃO DE BARREIRAS FLUTUANTES PARA CONTENÇÃO DE RESÍDUOS E PROTEÇÃO DAS CAPTAÇÕES DE ÁGUA E O MANEJO DE MACRÓFITAS EM MANANCIAIS URBANOS NA RMSP**

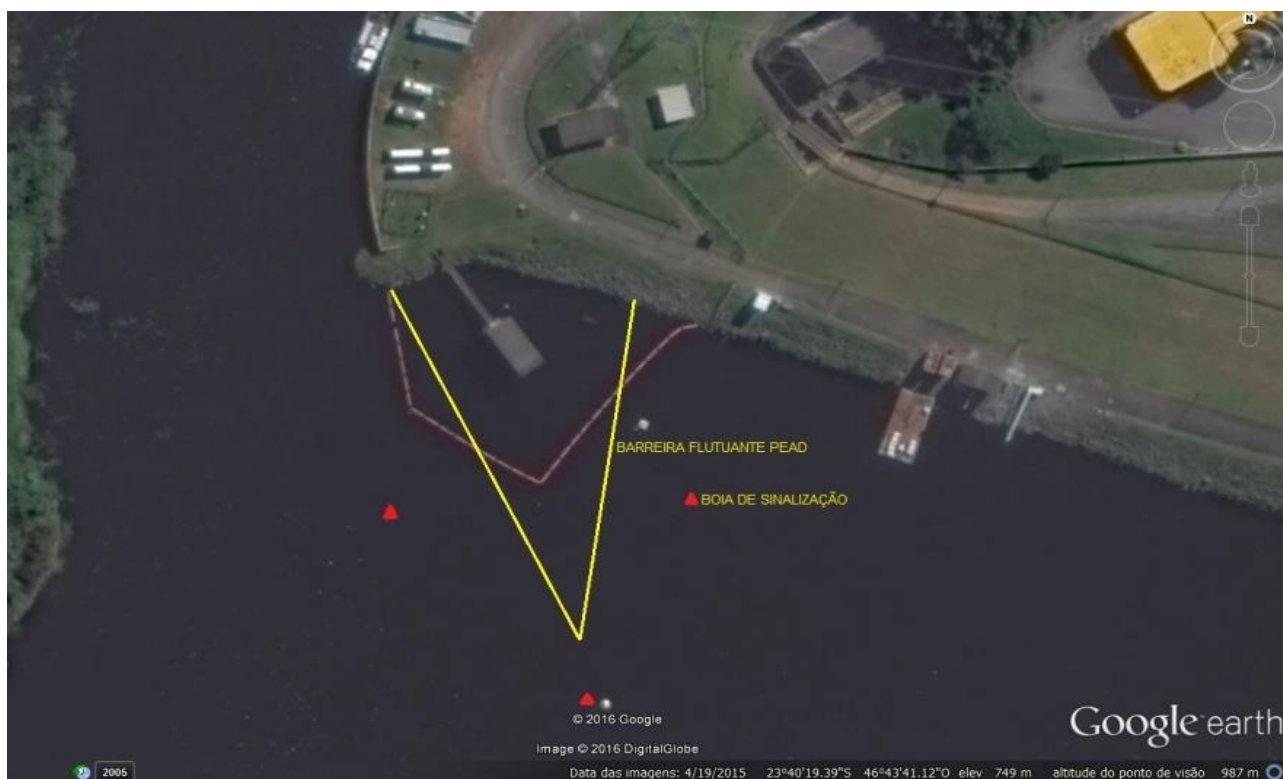
Figura 1 – Projeto da Barreira de contenção flutuante no manancial Guarapiranga com 80m de comprimento.

- Esboço do dispositivo na zona captação e definição das dimensões (Figura 1 e 2);
- Definições do apoitamento com quantidade e peso das poitas a serem instaladas;
- Confecção das poitas conforme o projeto do Eng<sup>o</sup> Naval;
- Transporte dos tubos de PEAD disponíveis do Sistema Cantareira para os locais de instalação;
- Contratação de empresa especializada para efetuar as soldas dos tubos PEAD;
- Mobilização de máquinas e equipamentos para instalação terrestre/fluvial;
- Instalação de poitas fluviais e ajustes das barreiras na zona de captação;
- Instalação das telas metálicas (saías) nas barreiras flutuantes;
- Operacionalização das barreiras;

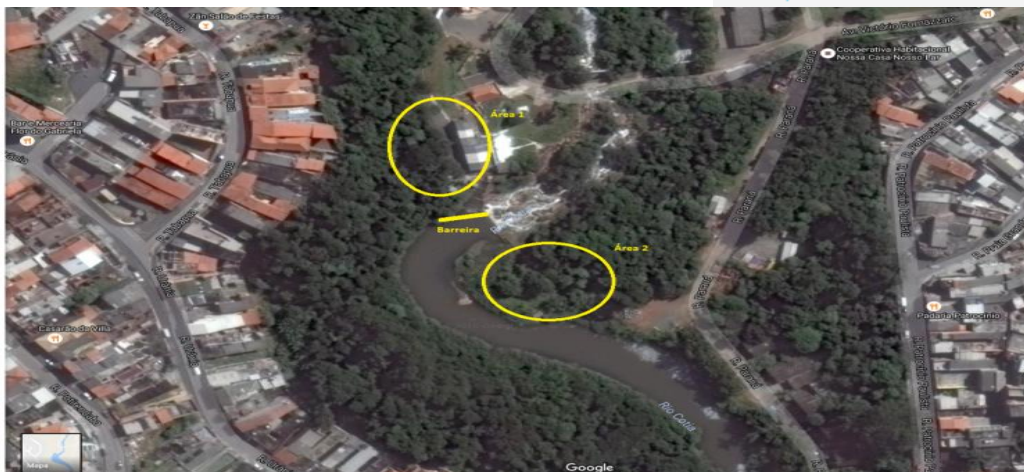
Figura 2 – Projeto da barreira de contenção flutuante no manancial do Baixo Cotia com 40m de comprimento.

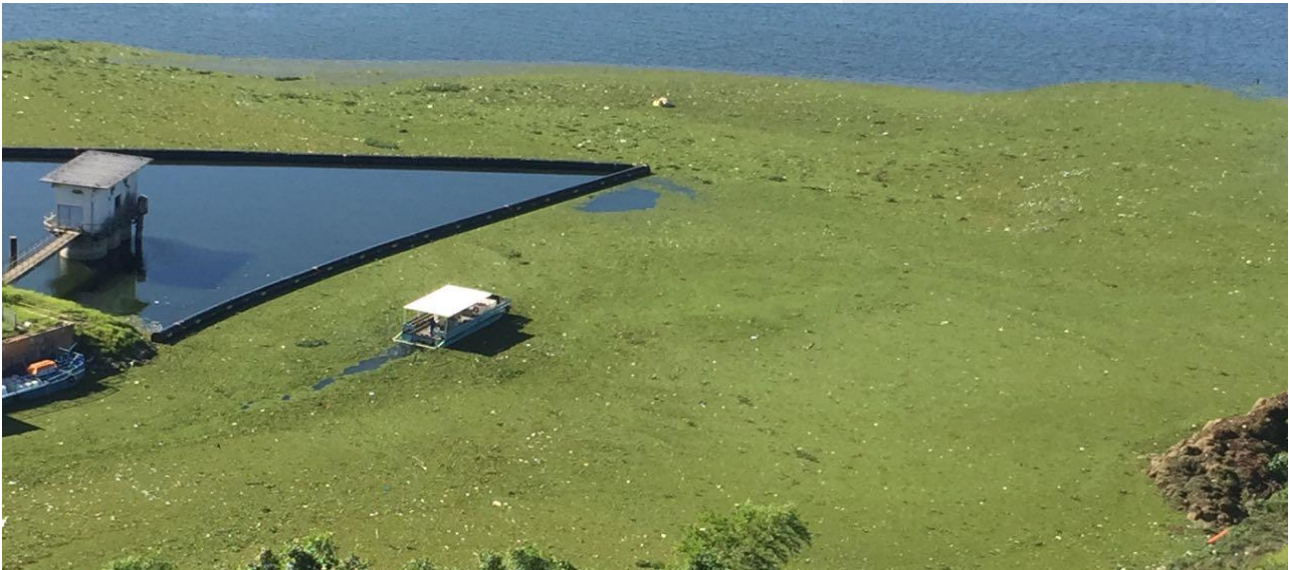
Figura 6 – Vista aérea da barreira de contenção Flutuante operando no manancial Guarapiranga.

Abaixo nas Figuras 6, 7 e 8, seguem as fotos da barreira de contenção flutuante em operação nos sistemas Guarapiranga, Cotia e Rio Grande.

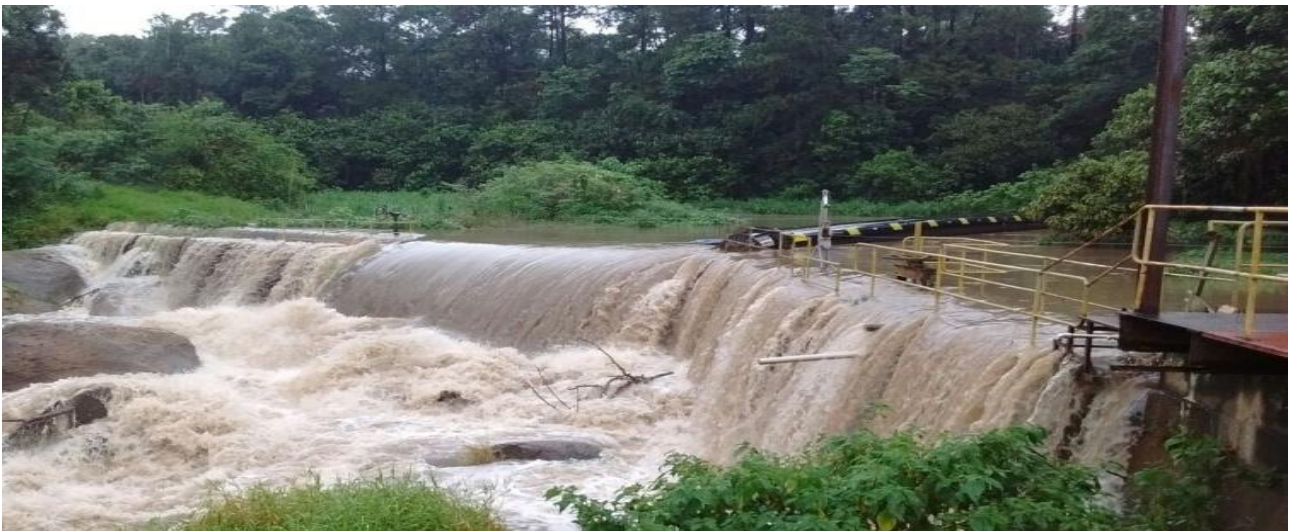
Figura 7 – Barreira de contenção flutuante operando após fortes chuvas na captação baixo Cotia.

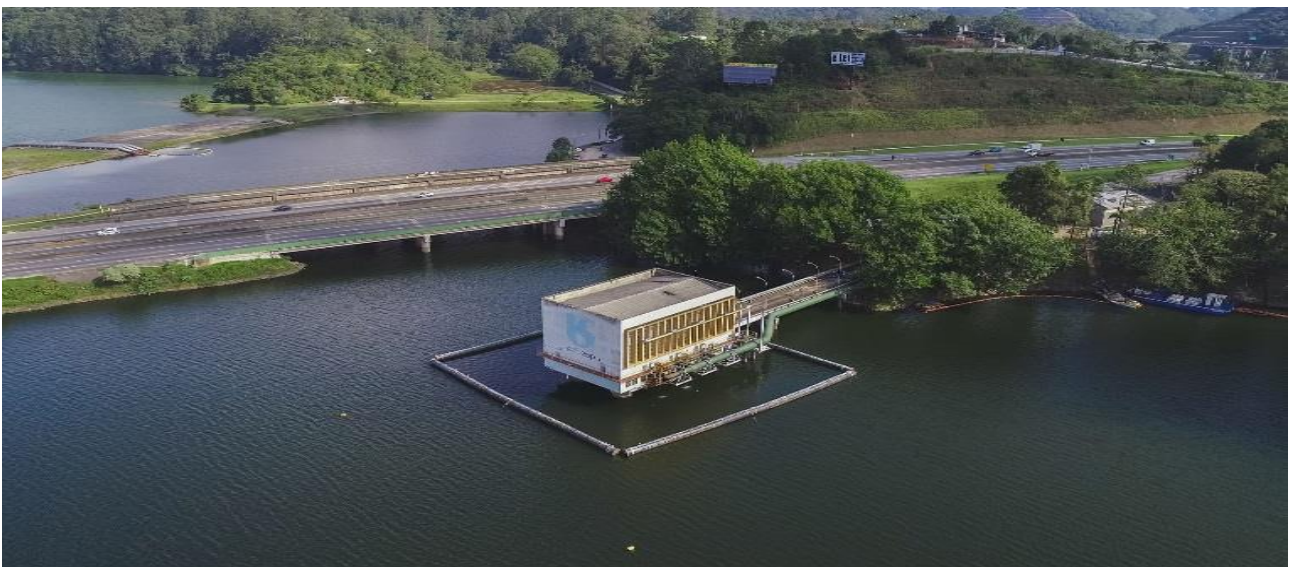
Figura 8 – Vista aérea da barreira de contenção Flutuante operando no manancial Rio Grande.

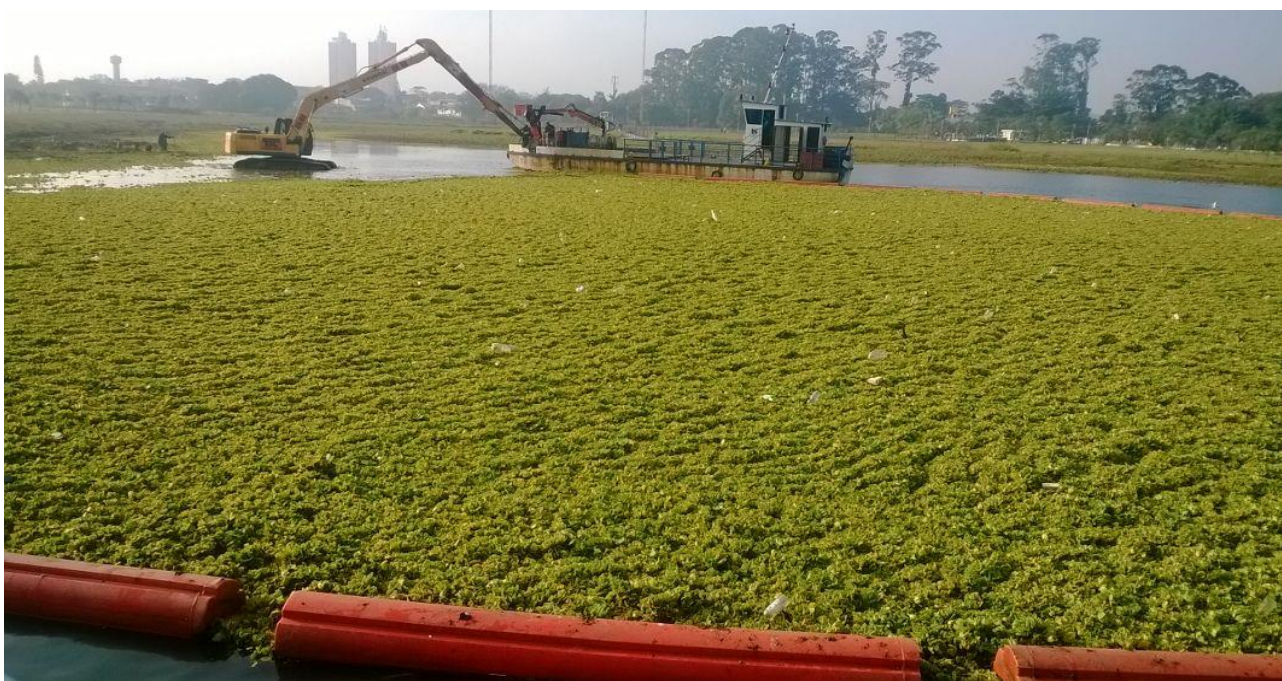
Figura 9 – Embarcações SABESP efetuando arrastes na represa Guarapiranga – Trabalho sistêmico.

Num período favorável em termos de pluviometria na região, a barreira instalada no manancial do Sistema Baixo Cotia, por si só consegue desempenhar o papel de proteção da captação de água, porém no manancial do Guarapiranga, devido a dinâmica do manancial, ocorrem outros processos que tornam a situação um pouco mais complicada. Ocorrendo um aumento rápido no nível na represa Guarapiranga, trazem como consequência o desprendimento de bancos de macrófitas que abrem espaço para movimentação das macrófitas destes locais de confinamento para dentro do reservatório. Em condições de floração excessiva, a Sabesp, através de uma prática de gestão, coordena uma ação para envolver os principais órgãos e atores que contribuem para uma solução rápida para retirada das macrófitas da Guarapiranga.

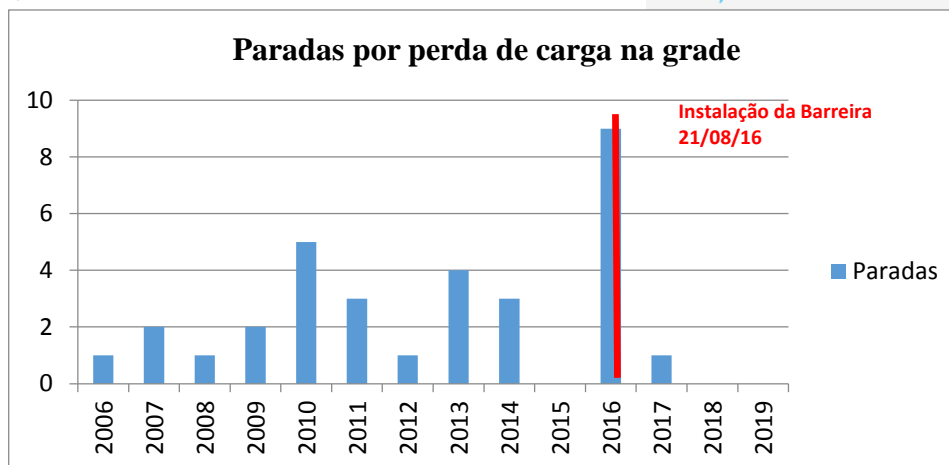
No sistema Guarapiranga, avaliando primeiramente as frequências das paradas do sistema por acúmulos de detritos na captação, é possível observar o ótimo resultado obtido. No período anterior à instalação das barreiras ocorreram 11 paradas, e após instalação da barreira, até o momento (abril 2019) houve apenas 1 ocorrência no final de 2017 (Figura 10).

Figura 10 – Número anual de paradas do Sistema Guarapiranga por entupimento de grades de captação.
