XXIII SIMPÓSIO BRASILEIRO DE RECURSOS HÍDRICOS

Análise do desempenho de intervenções estruturais na barragem localizada no rio Jaburu, no município de Ubajara/CE, visando reduzir os riscos de ruptura

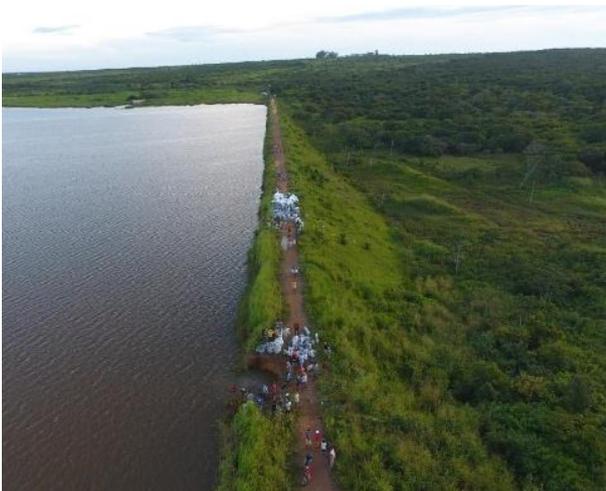
Figura 1: Vista da barragem.

No dia 12 de março do ano corrente, a partir de comunicação transmitida à ANA pela Companhia de Gestão de Recursos Hídricos (COGERH) do estado do Ceará, foi verificado que no talude de montante da barragem Granjeiro se desenvolveu expressivo processo erosivo, que poderia ocasionar o rompimento do maciço, figuras 1 e 2.

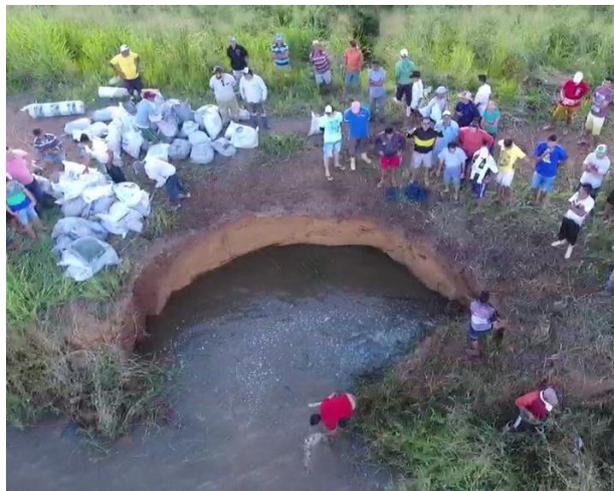
Figura 2: Detalhe da erosão.

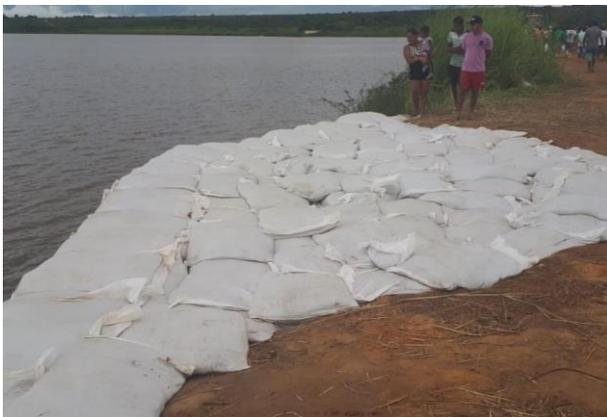
Figura 3: Sacos de areia no local da erosão.

- As erosões no talude de montante foram estabilizadas com a colocação de sacos de areia (Figura 3). Esta foi uma medida emergencial provisória enquanto se define uma ação definitiva;
- Foi executado um vertedor auxiliar junto à ombreira direita da barragem para reduzir o nível do reservatório (Figura 4). A escavação do vertedor que permitiu o início do esvaziamento do reservatório. O fundo do canal e a soleira em sua entrada foram aprofundados, de modo a permitir o escoamento e o rebaixamento do nível d'água. Atualmente o fundo do canal está aproximadamente na cota 81,0 m, sendo que o material componente da margem esquerda do canal do vertedouro auxiliar apresenta elevada suscetibilidade à erosão, o que pode vir a comprometer a segurança da barragem;

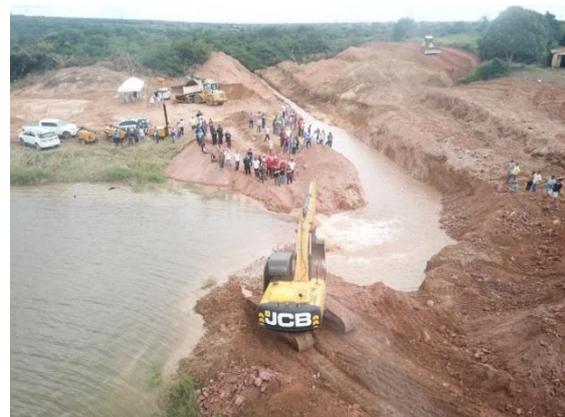
Figura 4: Escavação do vertedor auxiliar.

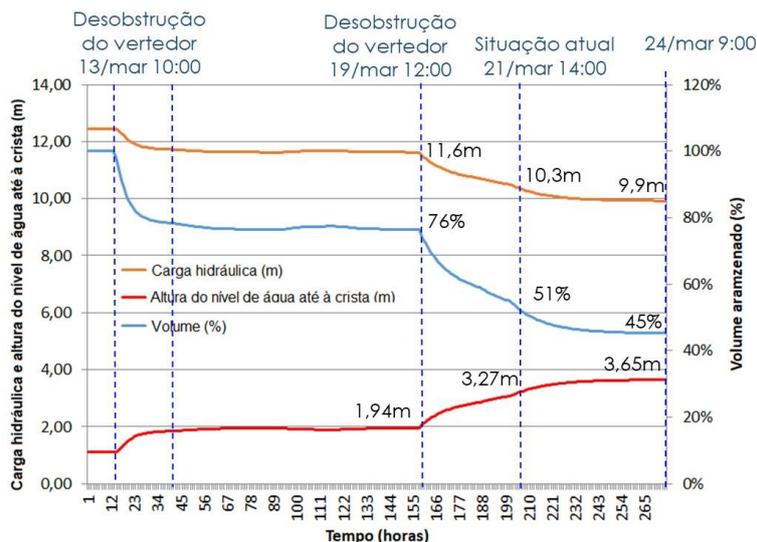
Figura 5: Efeito inicial da operação do vertedor auxiliar na redução da carga hidráulica e do volume do reservatório e no rebaixamento do nível d'água em relação à crista.

O efeito do início da operação do vertedor auxiliar na redução da carga hidráulica, do volume do reservatório e do rebaixamento do nível d'água em relação à crista pode ser visto na Figura 5. Tal efeito promoveu uma redução significativa do risco de ruptura e do dano potencial associado, na medida em que o volume do reservatório foi reduzido para cerca de 45% do volume associado a cota de operação do vertedor principal e o nível do reservatório foi rebaixado em posição inferior ao das erosões identificadas no talude de montante.

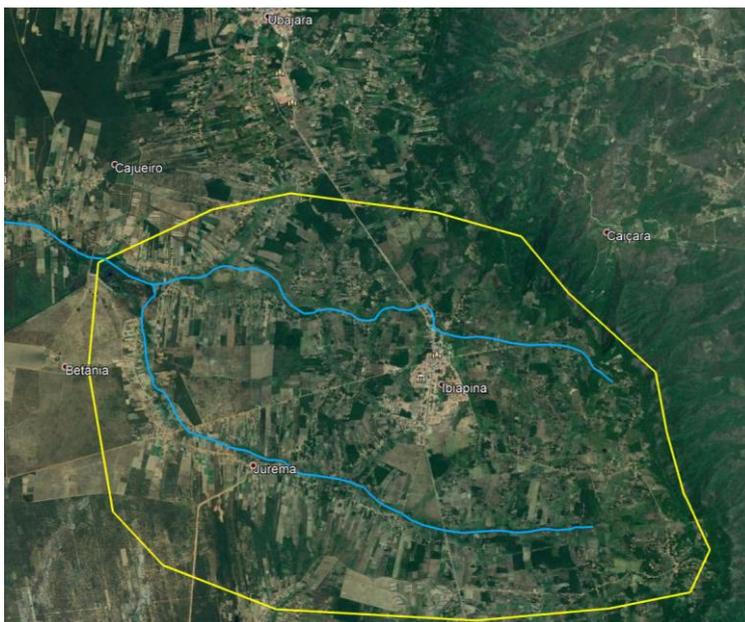
Figura 6: Bacia hidrográfica da barragem Granjeiro (Rio Jaburu).

A bacia hidrográfica da barragem Granjeiro (Figura 6) possui cerca de 83,5 km², sendo formada principalmente por dois afluentes, os Riachos Pituba e Jaburu.

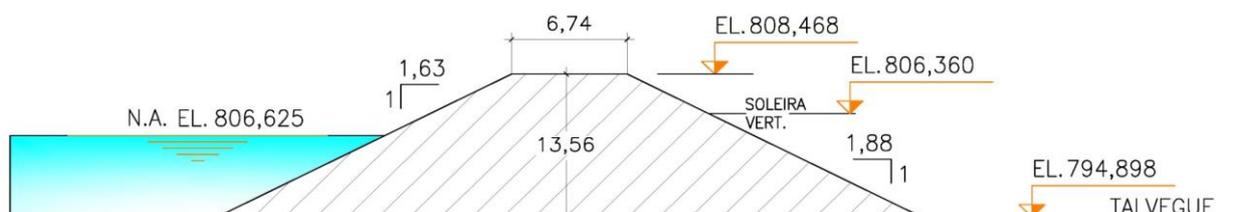
Figura 7: Esquema da seção transversal da barragem

As características construtivas da barragem são apresentadas na tabela 1, a Figura 7 apresenta o detalhe da seção transversal.

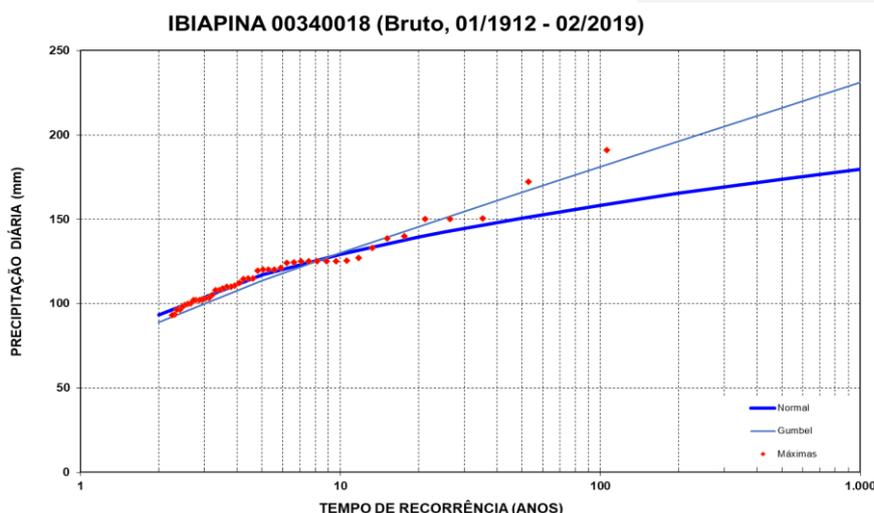
Figura 8: Ajuste de modelo de distribuição de probabilidade aos valores de precipitação máxima diária da estação Ibiapina.

- Ajuste de modelo de distribuição de probabilidade de Gumbel aos valores máximos diários de precipitação da estação pluviométrica Ibiapina (cód. 00340018), a qual possui dados brutos observados no período de jan/1912 a fev/2019 (ver Figura 8);

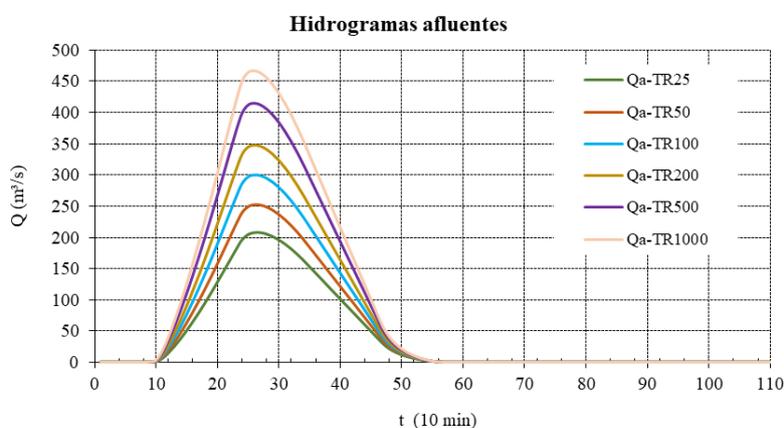
Figura 09: Hidrogramas afluentes à barragem para diferentes tempos de retorno.

- Convolução do HUT considerando os hietogramas efetivos resultando nos hidrogramas de vazões afluentes (apresentados na Figura 09);

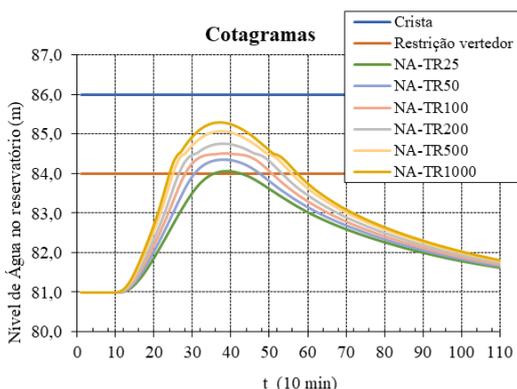
Figura 10: Cotagramas do nível de água no reservatório no cenário 0.

Nas figuras 10 a 13 são apresentados os resultados das simulações.

Tanto na condição atual com o vertedor auxiliar que foi escavado (cenário “0”) quanto considerando a realização do aprofundamento/alargamento do mesmo (cenários “1A” e “1B”), nas condições estudadas, foi possível mitigar os riscos de rompimento por meio da redução de níveis d’água no reservatório e aumento da capacidade de descarga, verificando-se o amortecimento das vazões de cheias. Por exemplo, o pico de vazão afluente com recorrência de 100 anos corresponde a 300 m³/s, sendo que o reservatório amortece a vazão defluente para 200 m³/s;

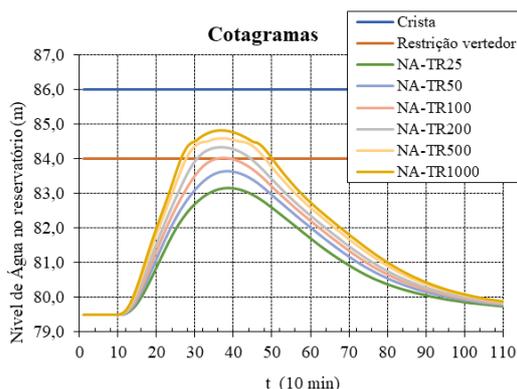
Figura 11: Cotagramas do nível de água no reservatório no cenário 1A.

- Simulação da propagação das cheias (routing) pelo método de Pulz, onde se avalia a capacidade dos dispositivos de descarga/vertimento e o desempenho do empreendimento;
- A partir do modelo de operação do reservatório construído, foram simulados cenários para avaliar o desempenho de intervenções visando reduzir os riscos associados a uma eventual ruptura da barragem, considerando:
 - Cenário 0: condições atuais (figura 10);
 - Cenário 1: alteração da geometria do vertedor auxiliar;
 - Cenário 1A: aprofundamento da soleira até a cota 79,50 m, mantendo-se a largura de 11 m (figura 11);

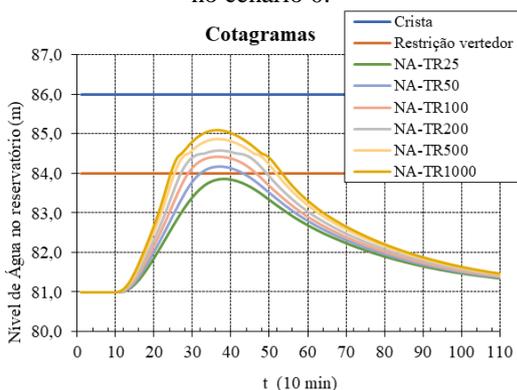
Figura 12: Cotagramas do nível de água no reservatório no cenário 1B.

- Cenário 1B: alargamento até 15,0 m e mantendo-se a soleira na cota 81,0 m (figura 12);
 - Cenário 2 (figura 13): abertura mínima na barragem (“vertedor 3”), de forma que o pico da vazão gerada pela eventual ruptura da estrutura remanescente seja equivalente às vazões associadas a cheias naturais, especialmente à cheia associada a uma recorrência de 100 anos (após algumas simulações, atingiu-se a meta adotando uma abertura com 14,0 m de largura na cota 72,0 m);
- Na simulação de todos os cenários, foi avaliado o tempo em que o nível de água no reservatório ficaria acima da cota 84,0 m. Essa “restrição” visa estimar o tempo em que se verifica uma certa sobrecarga de água no vertedor auxiliar (cota da soleira atual em 81,0 m), com o objetivo posterior de avaliar a necessidade de execução de uma estrutura de contenção lateral;

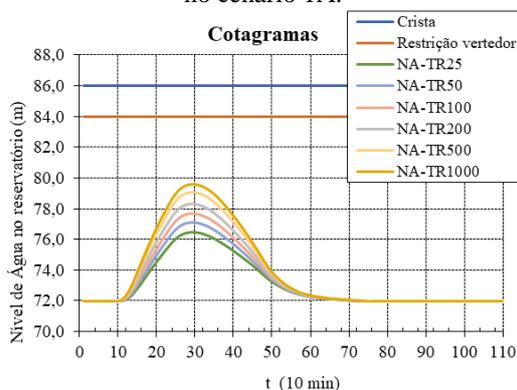
Figura 13: Cotagramas do nível de água no reservatório no cenário 2.

Apenas no cenário “2” (abertura de brecha no corpo da barragem) é que se verifica vazões de ruptura equivalentes à passagem de cheias naturais, indicando ser este tipo de alternativa a mais indicada para mitigar os riscos de uma eventual ruptura. Esta alternativa permitiria o completo esvaziamento do reservatório e a passagem de uma cheia com 100 anos de recorrências pela barragem sem elevação significativa do nível d’água além do que ocorreria naturalmente. Esta abertura poderá ser revertida caso se opte no futuro pela recuperação da barragem para que a mesma volte a operar em condições de segurança;

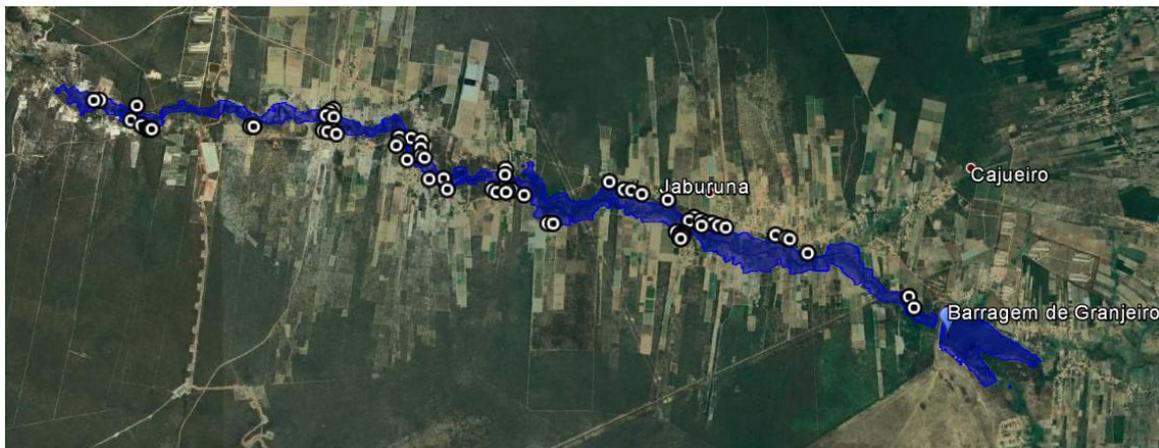
Figura 14: Mancha de inundação e habitações afetadas pela ruptura da barragem.

- Para determinar a formação da brecha, optou-se por utilizar as equações do autor Froehlich (1998)
- Elaboração do Mapa de Inundação (figura 14) e identificação dos locais potencialmente atingidos utilizando as imagens do Google Earth;

Considerando a ruptura da barragem em seu nível máximo, sem considerar a ocorrência de uma cheia simultânea, estima-se que a mancha de inundação atinja cerca de 68 residências. Neste cenário, a vazão de pico relativa à ruptura da barragem é de 1.211,40 m³/s. Foi estimado o aumento de 38cm no nível de água no reservatório de Jaburu, à jusante, passando o volume acumulado neste reservatório para 59,7 hm³.
