XXIII SIMPÓSIO BRASILEIRO DE RECURSOS HÍDRICOS

MEDIDAS PARA O COMBATE E CONTROLE DAS PERDAS FÍSICAS NO SISTEMA DISTRIBUIDOR DE ÁGUA

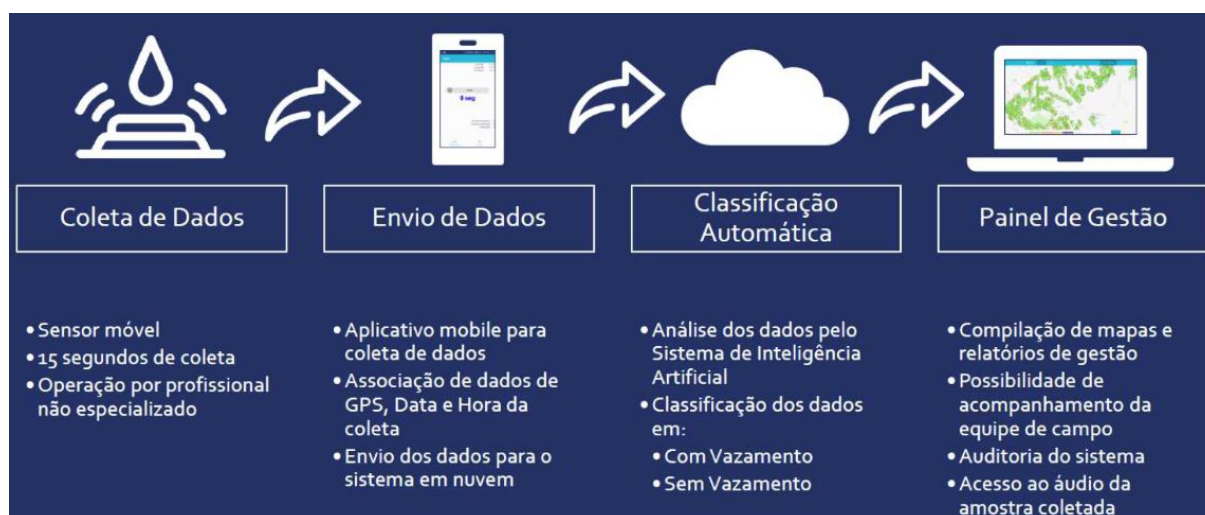
A metodologia consiste na coleta de dados por meio de um sensor móvel que capta os ruídos sonoros nos hidrômetros dos usuários em um período de 15 segundos. Esses dados são armazenados inicialmente em um aparelho *mobile* que associa as gravações com a localização geográfica e posteriormente são memorizados em nuvem. Após uma análise automática, por meio de sistema de inteligência artificial, as amostras de ruídos são classificadas em: não vazamento, passagem, ponto suspeito e inconsistente, por meio de comparação entre os padrões de ruídos um em banco de dados disponíveis no *software*. Essas informações ficam disponíveis em um painel de gestão com acesso aos áudios, espacialização das amostras e o acompanhamento da pesquisa. A Figura 2 apresenta um fluxograma do processo:

Figura 2: Fluxograma da coleta e classificação das amostras de ruídos de vazamentos. (Fonte: CAESB, 2019).

Em seguida, todos os pontos são avaliados pelas equipes especializadas na detecção de vazamentos com base no método tradicional utilizando os seguintes equipamentos: haste de escuta mecânica, *geofone*, válvula propagadora de ondas, haste de perfuração e correlacionador de ruído. Deste modo, é possível validar as informações fornecidas pelo método eletrônico, confrontando com método tradicional, para assim, ser identificado o local exato do vazamento e demandar os consertos.

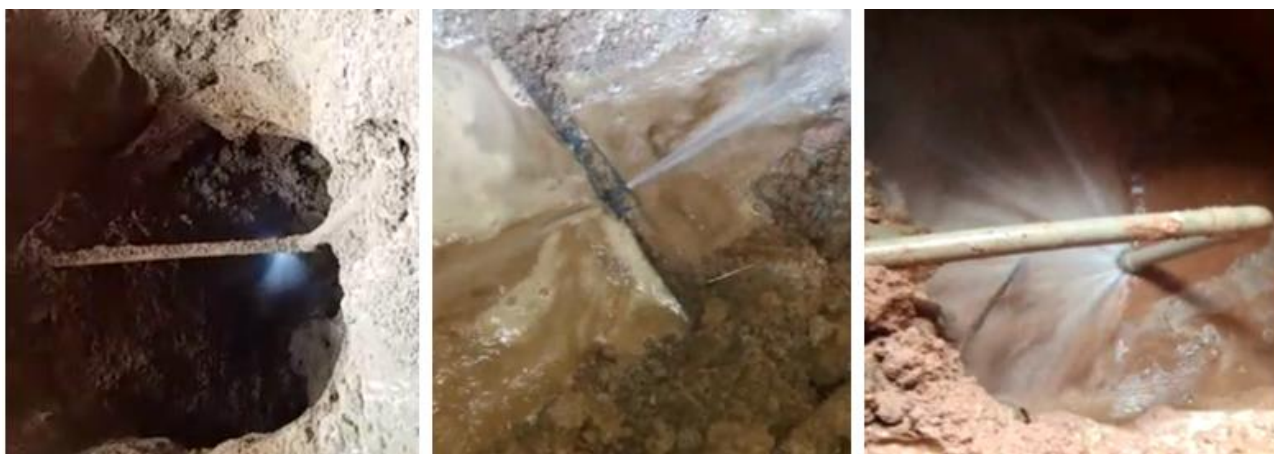
Dessa forma, com a pesquisa de vazamento não visíveis foram identificados e demandados para manutenção corretiva 49 vazamentos, sendo 88% em ramais, 9% em pé de rede e 3% substituição total do ramal. A Figura 4 apresentam algumas imagens dos vazamentos que foram reparados.

Figura 4 - Vazamentos identificados e reparados. (Fonte: CAESB, 2019).
