III SIMPÓSIO DE REVITALIZAÇÃO DE RIOS URBANOS

CARACTERIZAÇÃO E LEVANTAMENTO DE FENÔMENOS EROSIVOS EM CANAL DE DRENAGEM NÃO REVESTIDO PARA ORIENTAR A SELEÇÃO DE TÉCNICAS DE ENGENHARIA NATURAL

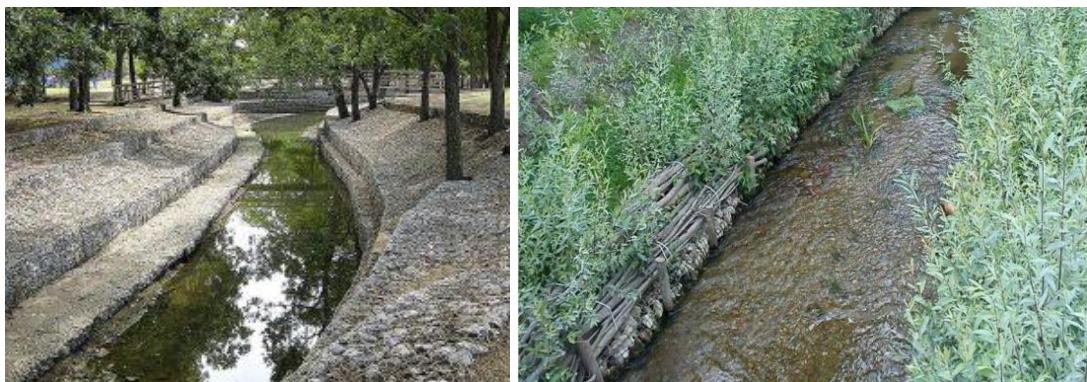
Figura 1 – Comparativo entre técnicas tradicionais e de Engenharia Natural para estabilização de uma margem

Fazendo um comparativo entre técnicas tradicionais de estabilização e o uso da Engenharia Natural, a Figura 1 mostra uma estabilização de canal com um gabião caixa (técnica tradicional) e uma técnica de Engenharia Natural do tipo esteira de ramos para um canal de drenagem. Pode-se observar que há um melhor aspecto estético e harmonia com o ambiente do entorno na solução em Engenharia Natural. Para se assegurar que a vegetação estabilize a margem, são necessárias técnicas construtivas. Essas técnicas visam a criação de condições adequadas para o crescimento da vegetação, evitando que deslizamentos, erosões ou fluxos d'água retirem a vegetação. Essas técnicas podem ser responsáveis por uma estabilização apenas a curto prazo, resistindo aos esforços enquanto a vegetação se desenvolve, ou permanentes, com a utilização de materiais de longa vida útil (Holanda & da Rocha, 2011).

[a] Estabilização com muro vertical de gabião. Fonte: Maccaferri (2020)

[b] Estabilização de margem de canal com esteira de ramos, técnica de Engenharia Natural. Fonte: Antão (2010)

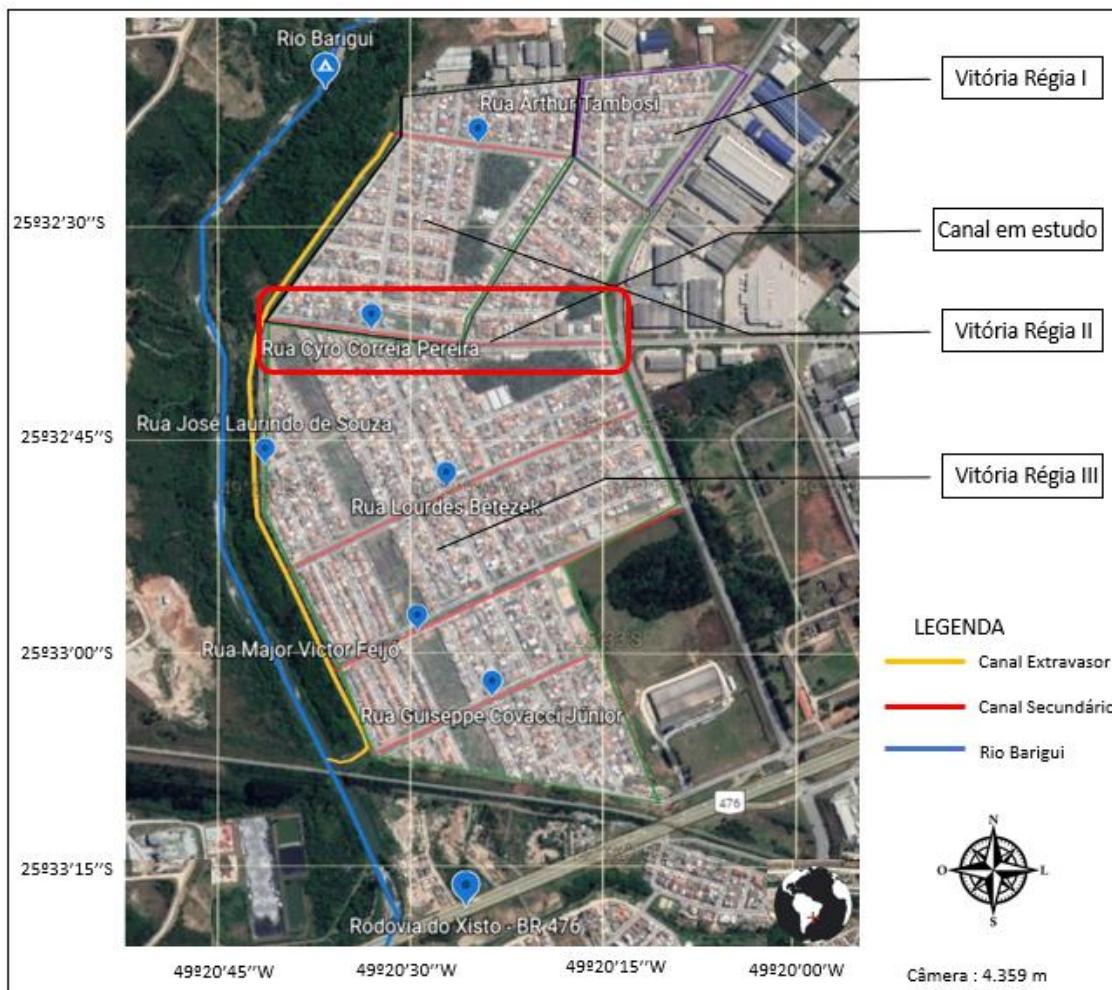
Figura 2 – Localização do bairro Vitória Régia e dos canais de drenagem das ruas principais. Fonte: Os autores, 2020, utilizando imagens do Google Earth, (2020)

A Figura 2 apresenta a localização dos três loteamentos que formam o bairro, e o sistema de Drenagem da região. Ao todo há 3.102 m de canais, que passam pelos canteiros centrais das ruas Arthur Tambosi, Cyro Correia Pereira, Lourdes Betezek, Major Victor Feijó e Giuseppe Covacci Jr, além do canal principal paralelo à rua José Laurindo de Souza. A ocupação da área é predominantemente residencial e classificada como Setor Especial de Habitação de Interesse Social (SE-HIS). As informações geográficas e da ocupação foram obtidas no plano diretor da cidade (Curitiba, 2015).

Dentro do bairro, a região de estudo é o canal da rua Cyro Correia Pereira, marcada pelo retângulo vermelho na Figura 2, que inicia-se de maneira não revestida na coordenada geográfica -25°32'38"S e -49°20'14"O e finaliza no ponto de coordenada -25°32'36"S e -49°20'40"O. Ao longo do seu percurso de cerca de 754 m, existem vários sinais de processos erosivos, desprendimento de vegetação, assoreamento e danos no pavimento da rua. O canal drena uma área de aproximadamente 84,3 ha.

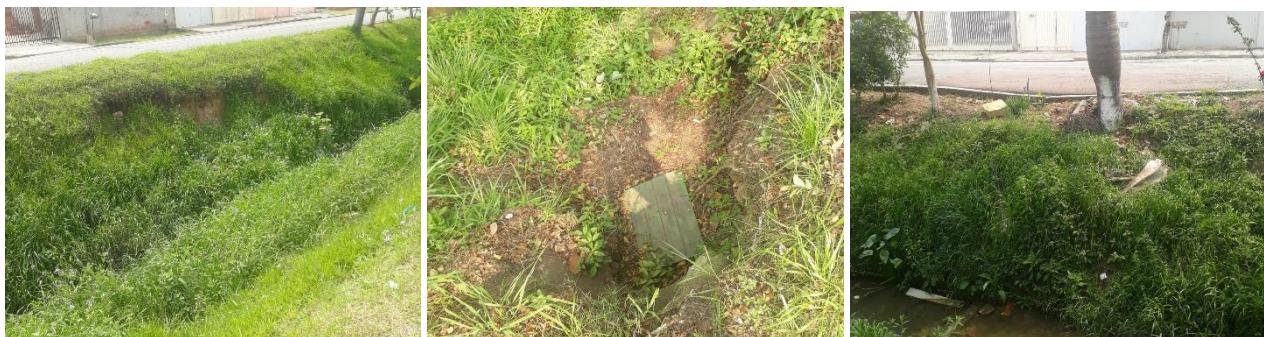
Figura 3 – Sinais de processos erosivos que estão ocorrendo nas margens do canal de drenagem da rua Cyro Correia Pereira. Fonte: Os autores, 2020

Alguns exemplos de processos erosivos que estão ocorrendo no canal da rua Cyro Correia Pereira são apresentados na Figura 3. Existem movimentações de materiais e perdas de seção útil, merecendo destaque a Figura 3[a], onde há movimentos de massa e desprendimento de material; a Figura 3[b] onde existem subsidências causadas por perdas de material do fundo e a Figura 3[c], que apresenta um trecho de canal onde existem árvores inclinadas e margem verticalizadas.

[a] Movimentos de massa em trecho do canal; [b] Subsidências em trechos erodidos; [c] Inclinação de árvores e verticalização da margem;

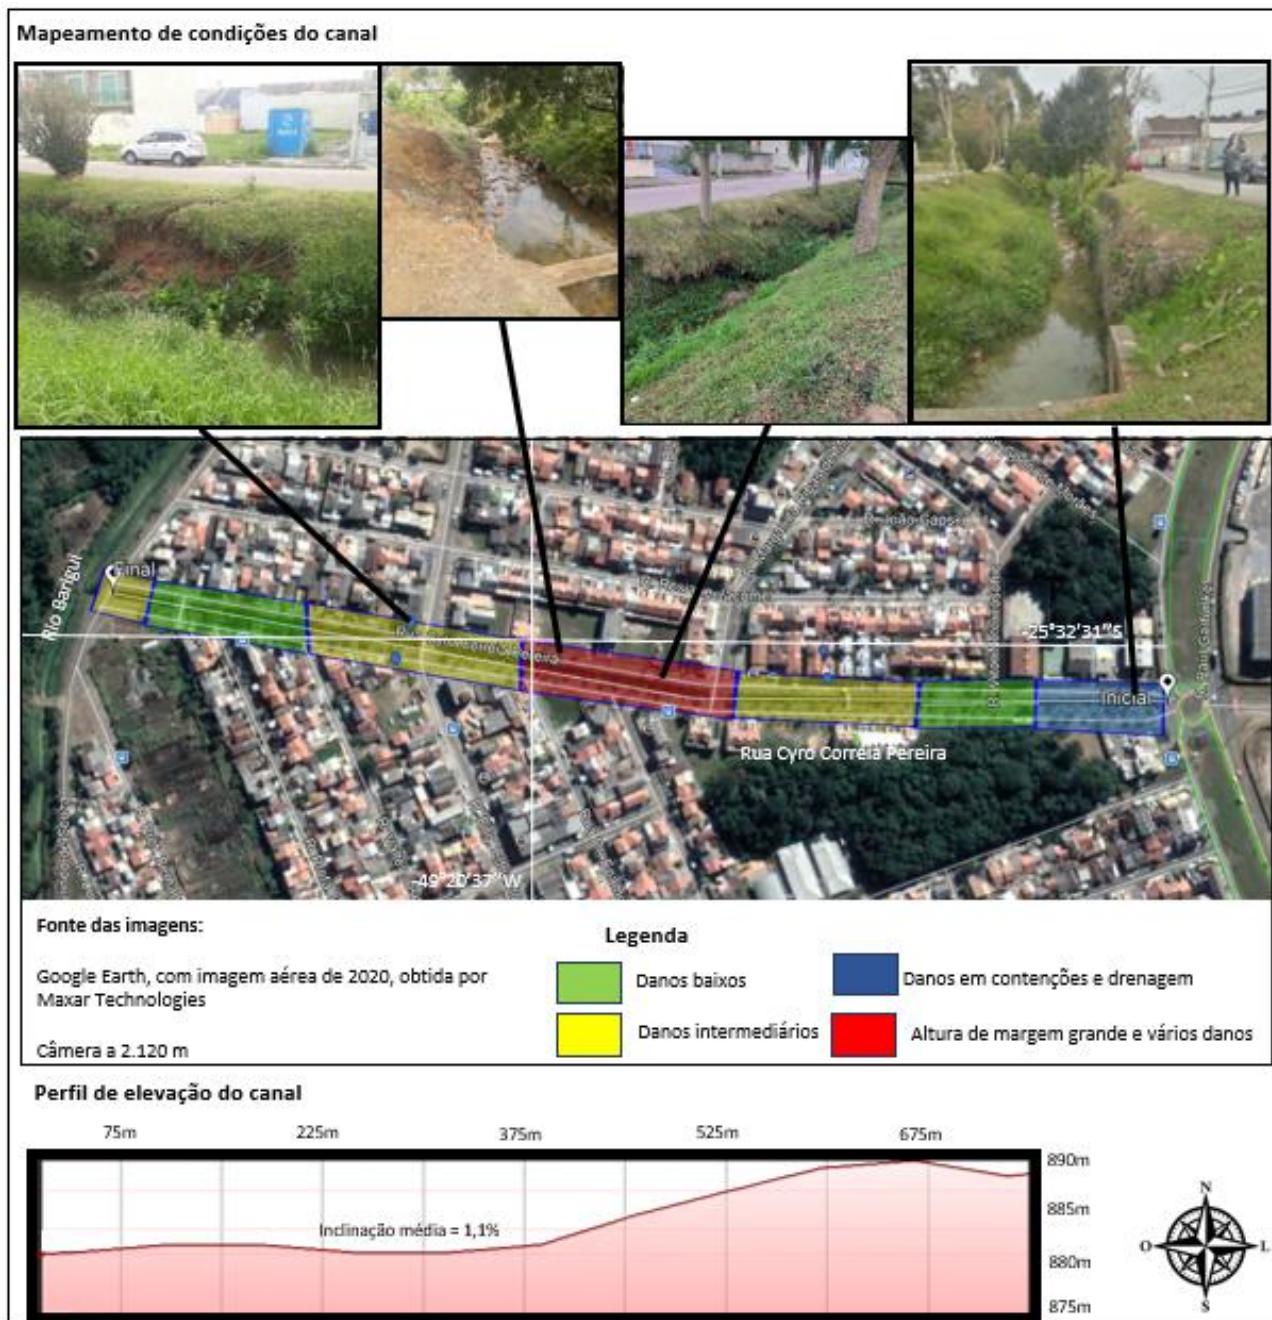
Figura 4 – Mapeamento dos sinais dos processos erosivos que estão ocorrendo no canal de drenagem em estudo. Fonte: Os autores, 2020

O levantamento de campo das ocorrências de processos erosivos com cadastro via GPS dos pontos observados permitiu a criação de um mapa com as manifestações de erosão pontuais. Foi utilizado uma imagem de satélite do software Google Earth (2020), com demarcações dos pontos e delimitação dos polígonos que correspondem a cada categoria demarcadas no próprio software. A Figura 4 apresenta os resultados do mapeamento realizado e algumas imagens do canal.

Na região crítica do levantamento, com comprimento de 150 m, o canal apresenta uma parte da margem quase vertical, com grande desprendimento de material, inclinação das árvores do entorno e danos no pavimento. Essa região pode necessitar uma intervenção maior, com o uso de

Já a região demarcada em verde na Figura 4, com comprimento de cerca de 189 metros, apresenta uma seção bem delimitada, com vegetação fixa e poucos sinais de processos erosivos. Alguns obstáculos, na forma de troncos transversais ao fluxo d'água, foram inseridos no canal, para redução da energia da água no trecho. Porém, com a correção dos demais trechos, esta região pode desenvolver sinais de erosão. Estruturas de contenção de erosão fluvial, como biorrolos e banquetas (tipo [c] da Tabela 1) podem ser empregadas para manter as condições existentes. Como resumo, a Figura 5 apresenta o tipo de estrutura selecionada para cada trecho do canal segundo a metodologia proposta.

estruturas inertes tipo [e] da Tabela 1. Esse tipo de estrutura também deve ser empregado região de início do canal, marcada em azul na Figura 4, onde já existe um gabião danificado.

As regiões demarcadas em amarelo na Figura 4 podem ser recuperadas com estruturas de contenção em Engenharia Natural, como paliçadas vivas. Ao todo existem cerca de 400 metros de canal nessa condição. Para a produção do projeto, necessita-se a verificação da capacidade da seção para escoar a vazão do canal e a tensão de arraste no fundo e nos elementos, dentre outras verificações. O trecho final da rua possui um projeto já em desenvolvimento, com uma solução em paliçada viva associada à recuperação do entorno e das saídas de drenagem.
