## MONITORAMENTO DAS ESTAÇÕES FLUVIOMÉTRICAS DO RIO PARAOPEBA APÓS O ROMPIMENTO DA BARRAGEM DE REJEITOS

**Palavras-Chave** – ruptura de barragem de rejeitos, monitoramento do rio Paraopeba, curva chave.

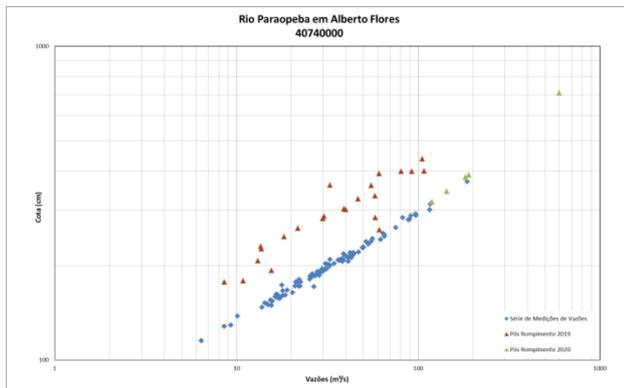
Figura 1 – Vazão x cota - 40740000

Em Alberto Flores a relação cota x vazão foi alterada com a ruptura da barragem, pois o rio Paraopeba foi represado com a chegada dos rejeitos. O gráfico cota x vazão das medições antes e após o rompimento e a curva chave estão apresentadas na Figura 1 e 2.

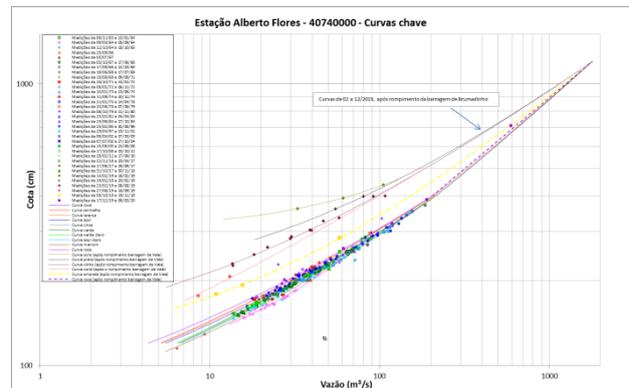
Figura 2 – Curvas chaves - 40740000

Com as medições de vazão realizadas após 14 de fevereiro foram estabelecidas novas curvas chaves que permitiram a geração das vazões diárias. A curva chave estabelecida para o período a partir de 13/12/2019 possui relação cota x vazão semelhante à do período anterior ao rompimento. As medições de vazões realizadas em dezembro de 2019 voltaram a seguir a tendência da curva-chave anterior, indicando que as condições hidráulicas da estação se reestabeleceram após ação

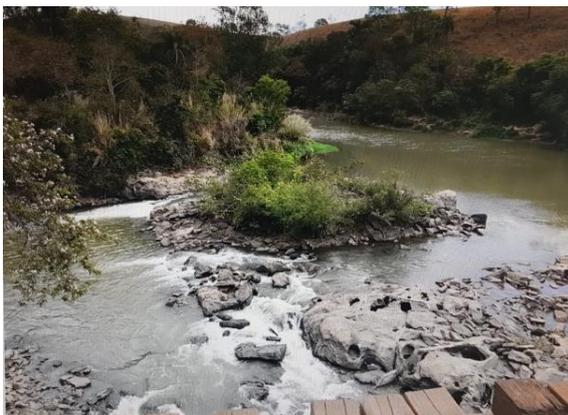
Figura 3 – Controle Hidráulico - Antes do Rompimento

A mudança da relação cota x vazão na estação Alberto Flores – 40740000, se deu em função do depósito dos rejeitos a jusante da confluência do rio Paraopeba com o ribeirão Ferro Carvão, provocando um remanso na estação que está localizada a montante desta confluência alterando o controle hidráulico conforme observado nas Figura 3 e Figura 4.

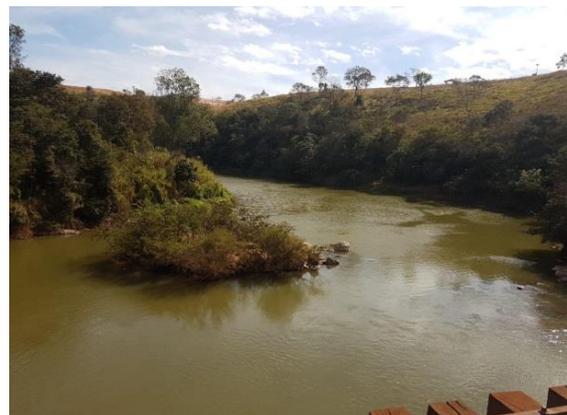
Figura 4 – Controle Hidráulico - Pós Rompimento

A mudança da relação cota x vazão na estação Alberto Flores – 40740000 se deu em função do depósito dos rejeitos a jusante da confluência do rio Paraopeba com o ribeirão Ferro Carvão, provocando um remanso na estação que está localizada a montante desta confluência alterando seu controle hidráulico. O nível do rio na estação Alberto Flores subiu cerca de 5 metros após a ruptura nesta estação. A partir do dia 17/12/19 as medições de vazões realizadas durante o monitoramento voltaram a seguir a tendência na curva, indicando que as condições hidráulicas da estação se reestabeleceram.

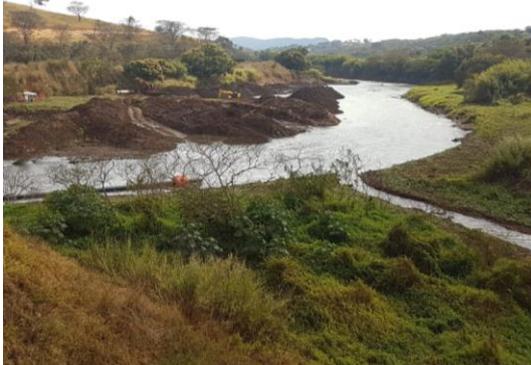
Figura 5 – Remoção Mecânica do Rejeito Depositado no Leito do Rio Paraopeba (08/08/2019)

antrópica na remoção de grande parte do rejeito depositado no leito, conforme atividades observadas na Figura 5 e Figura 6.

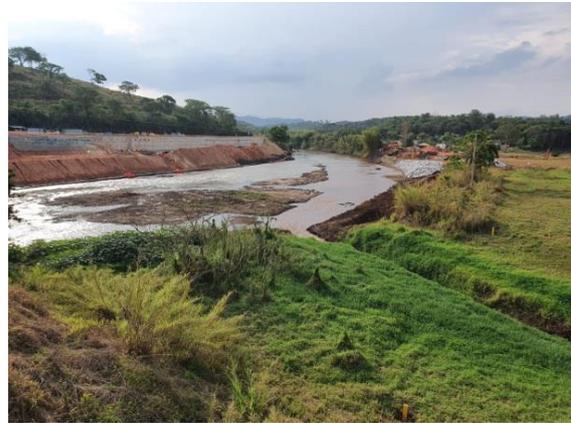
Figura 6 – Remoção Mecânica do Rejeito Depositado no Leito do Rio Paraopeba (15/10/2020)

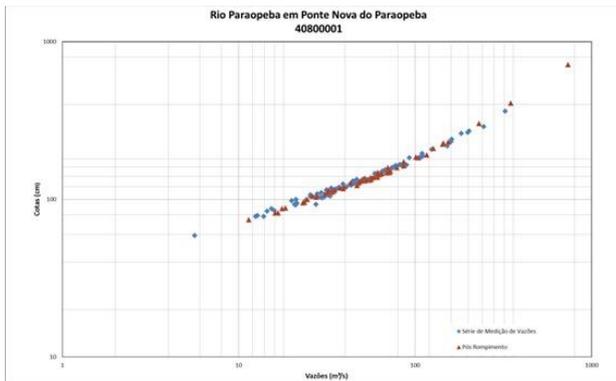
Figura 7 – Vazão x cota - Estação 40800001

A estação Ponte Nova do Paraopeba – 40800001 é uma das estações em que o monitoramento hidrológico e sedimentométrico foi mantido da segunda quinzena de março de 2019 até março de 2020. É uma estação muito importante no monitoramento hidrológico e sedimentométrico, pois a série de dados de monitoramento é longa, desde 1938; a curva chave é estável; está localizada a montante dos reservatórios das usinas de Retiro Baixo e Três Marias. Nessa estação não houve mudança na relação cota x vazão (Figura 7) após a ruptura da barragem, conforme pode ser verificado na curva-chave (Figura 8).

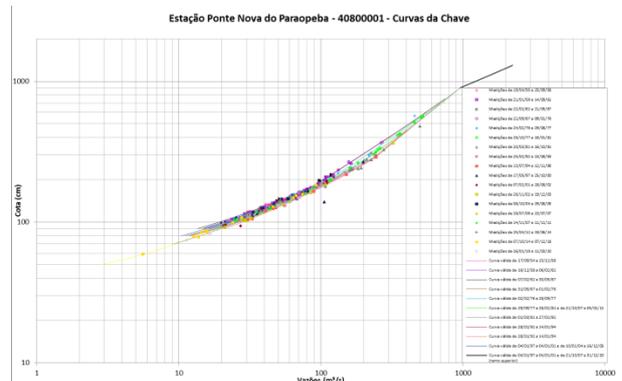
Figura 8 – Curvas chaves – Estação 40800001

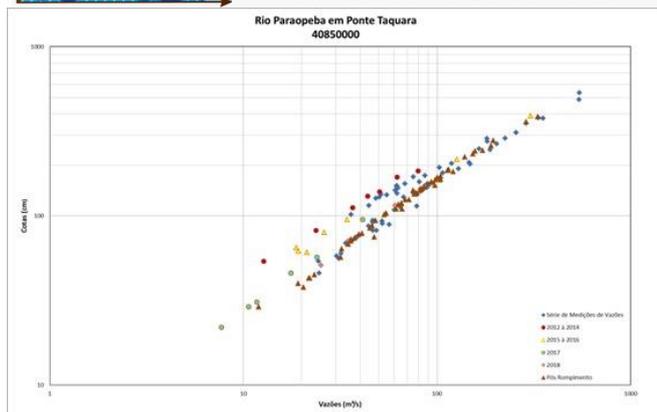
Figura 9 – Vazão x cota - 40850000

Em Ponte da Taquara – 40850000 o monitoramento também foi mantido da segunda quinzena de março de 2019 a março de 2020. A estação possui série de dados longa, desde 1967, e está localizada a montante dos reservatórios das usinas Retiro Baixo e Três Marias. A estação Ponte da Taquara têm sofrido alterações na relação vazão x cota após 2011, porém as medições realizadas após o rompimento da barragem em 2019 estão alinhadas com as medições de 2018, evidenciando que não houve mudança na relação cota x vazão em função do rompimento da barragem (Figura 9 e 10).

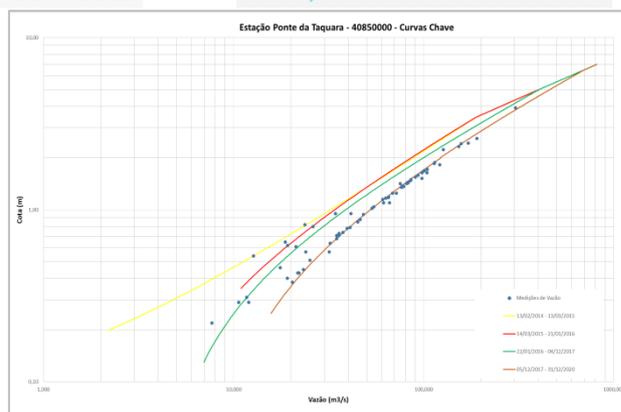
Figura 10 – Curvas chaves – Estação 40850000
