## XXIV SIMPÓSIO BRASILEIRO DE RECURSOS HÍDRICOS

### CONFLITOS ENVOLVENDO CAPTAÇÃO E DESCARTE DE ÁGUAS PLUVIAIS E SUAS IMPLICAÇÕES PERANTE O CÓDIGO PROCESSO CIVIL

## 2 – DA AÇÃO RECLAMATÓRIA – PROCESSO 0054486-47.2013.8.13.0290

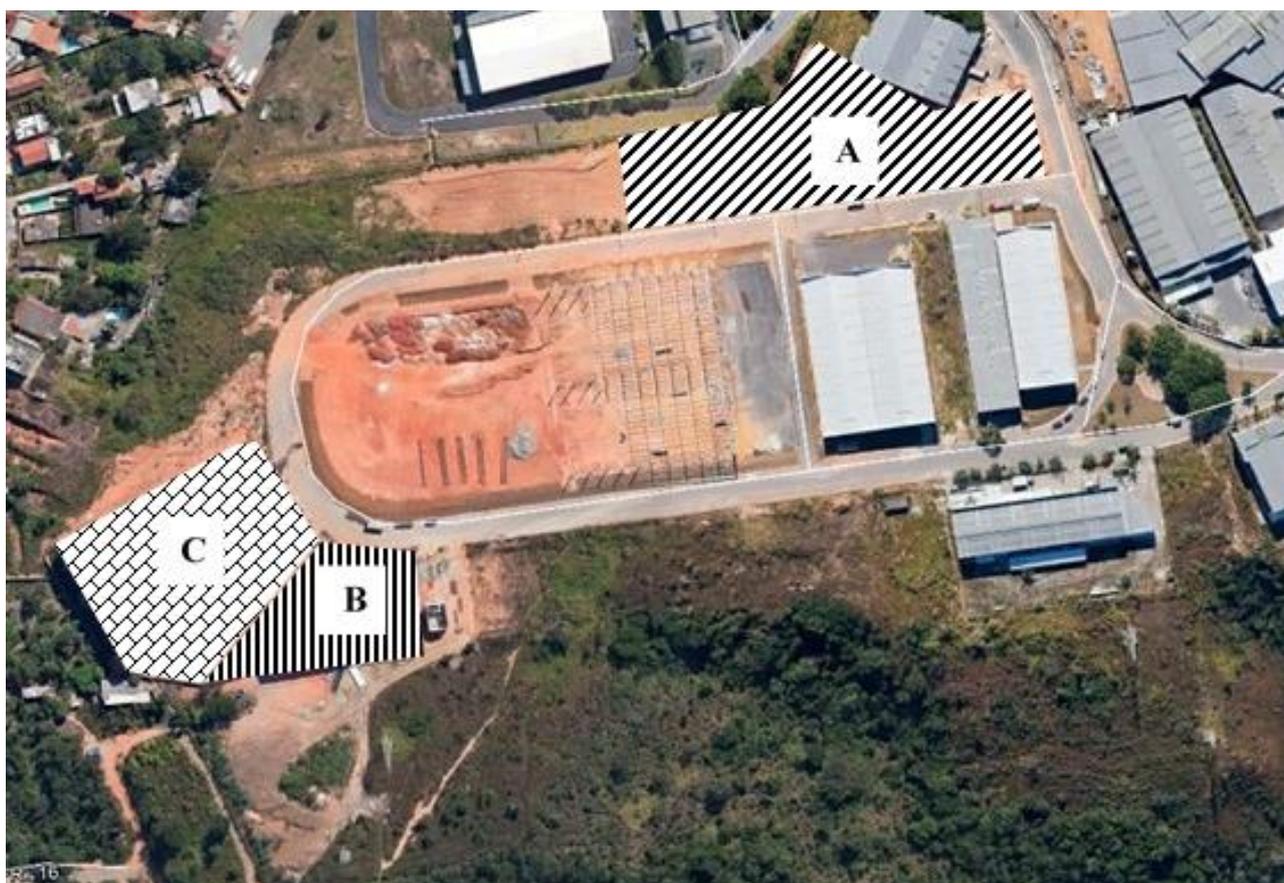
Figura 1 – Áreas reclamadas ( $19^{\circ}46'37.60''S$ ,  $43^{\circ}57'24.30''O$ )

Trata-se de um litígio entre confrontantes onde se buscava ressarcimento por danos provenientes a escoamento de água pluvial, superficial. A fim de traçar o cenário, primeiramente, vale destaque para a localização dos galpões utilizados pelas empresas reclamadas que foram arroladas na lide, ou seja, envolvidas no processo judicial, os quais estão demarcados em textura e identificados como sendo de área A, B e C. Estão localizados no Distrito Industrial Parque Norte em Vespasiano (MG), conforme exposto no mapa e diagrama apresentados nas Figuras 1 e 2.

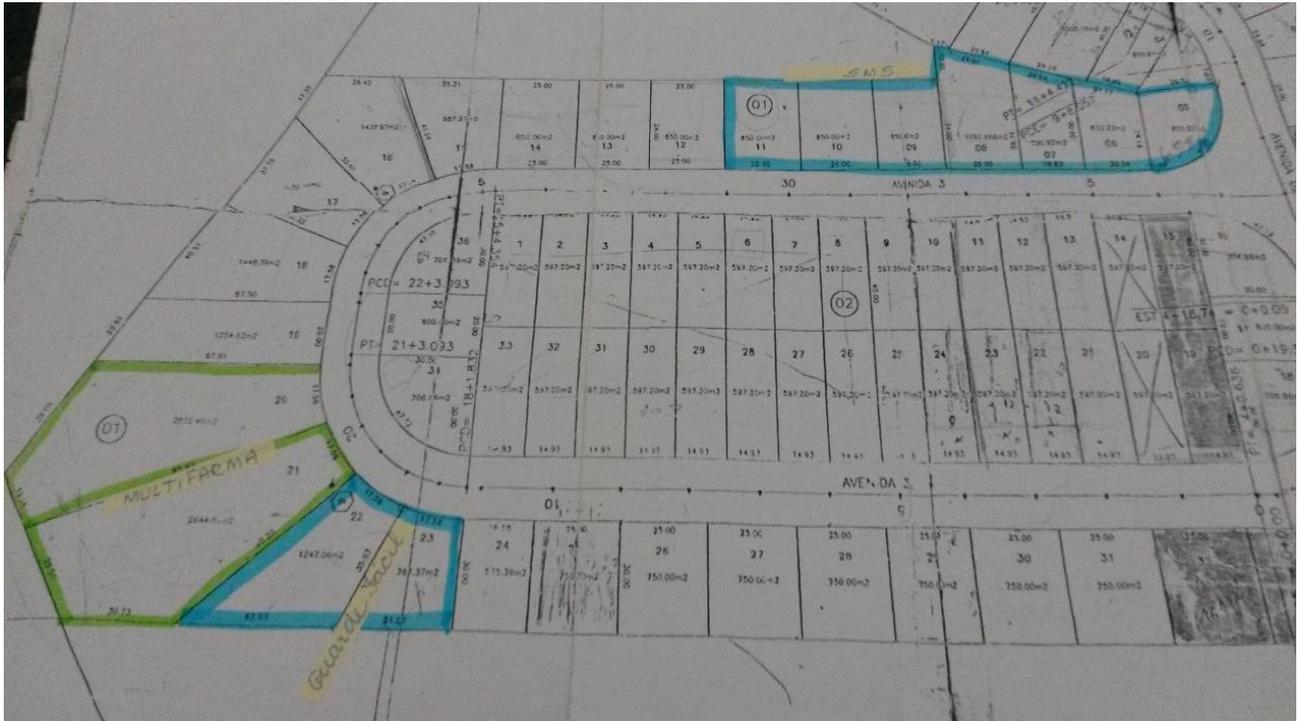
Figura 2 – Registro das áreas reclamadas ( $19^{\circ} 46' 37.60''S$ ,  $43^{\circ} 57' 24.30'' O$ )

Por outro lado, foi imprescindível, identificar a localização dos lotes dos reclamantes, a fim de estabelecer as fronteiras que os mesmos faziam com os galpões das empresas reclamadas. Diante do documento carregado nos autos (processo), pelos próprios autores, os mesmos aduziram que seriam legítimos proprietários de três terrenos assim dispostos. Apurou-se pelo desenho esquemático exposto na Figura 3, de que não houve quaisquer identificações legais, seja através de planta e/ou projeto, que comprovasse a existência de fronteira entre estes terrenos dos reclamantes e os galpões ocupados pelas empresas reclamadas. Por outro lado, conforme se depreende da foto de satélite (Google Earth) exposta na Figura 4, foi possível apontar que o único terreno que poderia fazer divisa com os terrenos dos reclamantes demarcado e identificado como E, seria o galpão demarcado em textura e identificado como D. Ou seja, os demais galpões sequer estavam próximos dos terrenos dos reclamantes, distando a mais de 200 e 100 metros desses terrenos, respectivamente.

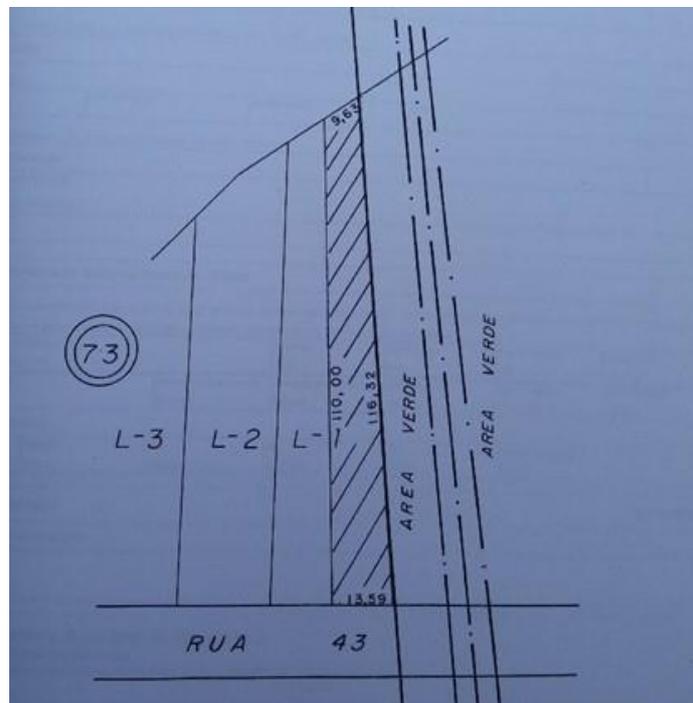
Figura 3 – Registro das áreas dos reclamantes - Demarcação dos Lotes L-1, L-2 e L-3 da Quadra 73 - Bairro Nova Pampulha, Vespasiano - MG

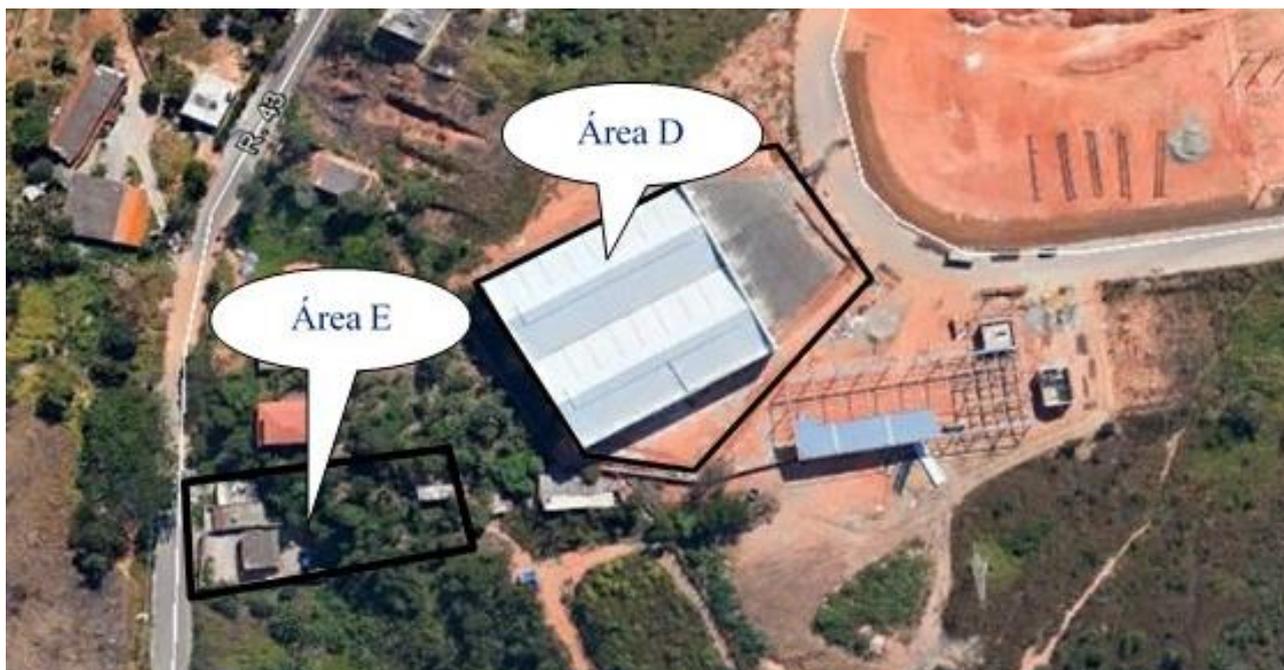
Figura 4 – Registro das áreas confrontantes

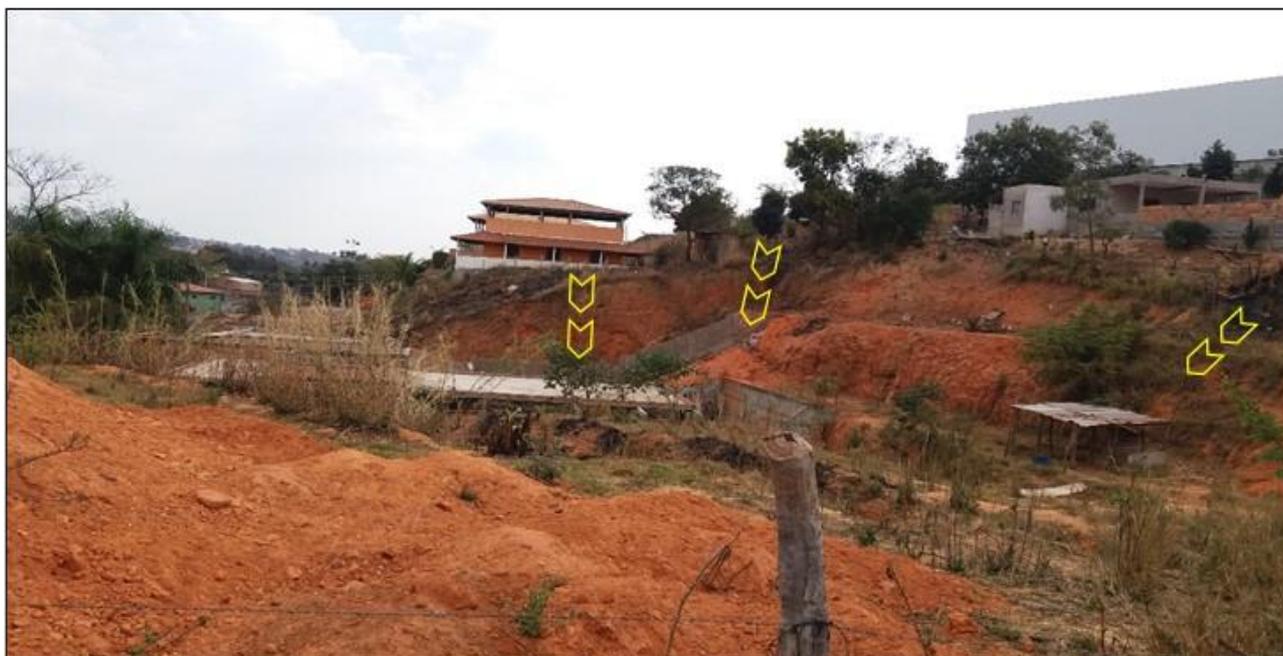
Ainda, foi necessário apurar os demais vizinhos que faziam fronteira com os terrenos dos reclamantes, mesmo que não envolvidos no litígio, os quais também possuem cota superior aos terrenos dos reclamantes e desta forma, naturalmente escoam suas águas pluviais no sentido dos terrenos dos autores, conforme exposto nas Figuras 5 e 6.

Figura 5 – Vista dos terrenos confrontantes

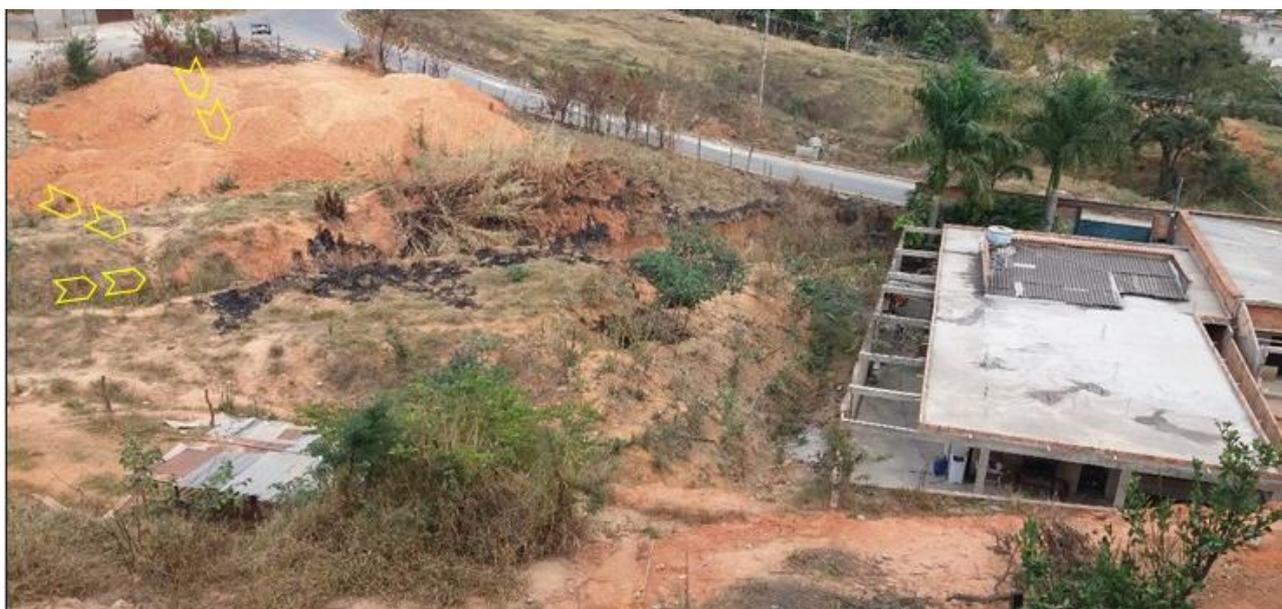
Na Figura 6, pode-se visualizar inclusive, um processo erosivo proveniente de águas pluviais advindas de outros vizinhos dos reclamantes, os quais não foram arrolados na lide. Ou seja, devido ao fato dos terrenos dos reclamantes estarem localizados numa cota inferior à dos demais vizinhos, é natural que os mesmos recebam água pluvial de seus vizinhos que possuem cota superior à sua. Para estas situações, o Código Civil regulamenta as condições em que devem ocorrer a canalização das águas pluviais, o qual destaca-se a seguir:

Figura 6 – Vista dos terrenos dos reclamantes

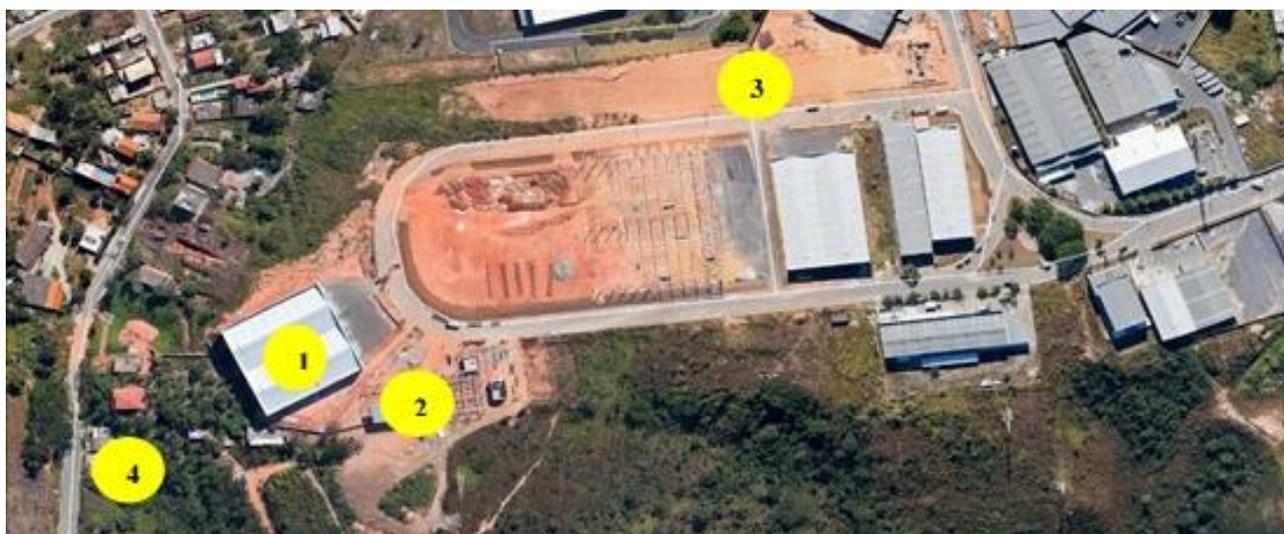
Duas ações realizadas pelos reclamantes em seus terrenos, foram identificadas durante a perícia técnica, quais sejam, o corte e a supressão de vegetação sem qualquer estudo ou projeto, sem o devido acompanhamento por profissional habilitado e sem quaisquer autorizações legais. Conforme se depreende na Figura 7 que apresenta foto aérea (Google Earth) relativa ao ano de 2003, pode-se notar que o Galpão 1 encontrava-se construído e os demais galpões 2 e 3 ainda estavam em fase de construção. Nesta mesma foto, nota-se que os terrenos dos reclamantes identificados no ponto 4 possuíam uma densa vegetação natural.

Durante a diligência pericial ocorrida no dia 11/08/2016, ficou claramente comprovado, que os reclamantes, simplesmente suprimiram toda vegetação de seus terrenos, deixando o solo totalmente exposto que naturalmente, estão sujeitos a erosão e quedas de barrancos, devido a ação de agentes erosivos tais como água da chuva e demais efeitos do intemperismo.

Figura 7 – Vista da situação dos terrenos confrontantes

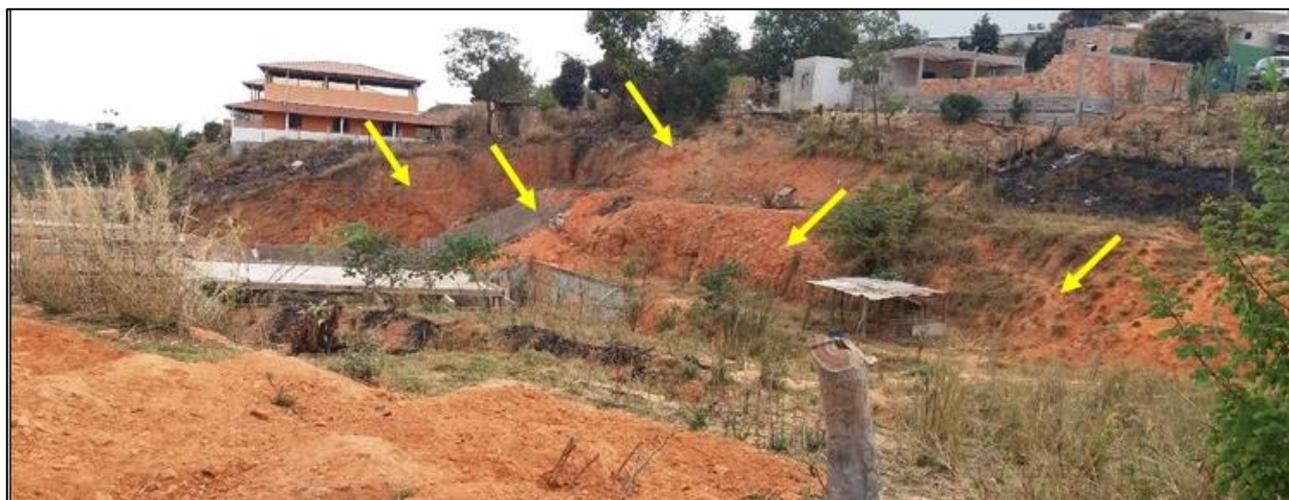
Soma-se a esta ação, o corte mecânico efetuado, por parte dos reclamantes em seus terrenos, a fim de aproveitar mais a suas áreas úteis que resultaram em processos erosivos visíveis, tal como apresentado na Figura 8.

Desta forma, os terrenos que se encontravam fragilizados pelo desmatamento e por uma intervenção (corte de taludes) se tornaram vulneráveis às intempéries climáticas, que acabaram por potencializar os riscos para o local.

Figura 8 – Vista de corte e desmatamento dos terrenos
