## XXIV SIMPÓSIO BRASILEIRO DE RECURSOS HÍDRICOS

### **ANÁLISE DO AÇUDE PATOS NO MUNICÍPIO DE SOBRAL NO ESTADO DO CEARÁ**

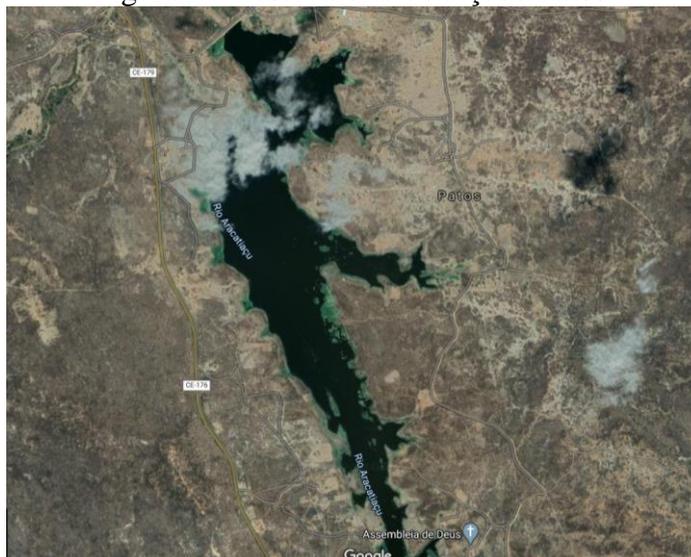
Figura 2 – Reservatório do Açude Patos.

Conforme é possível ver na figura 2 o reservatório do açude possui um comprimento bem maior do que a sua largura. Esse grande comprimento do reservatório está engloba todo leito do Rio Aracatiaçu e de seus afluentes próximos ao reservatório.

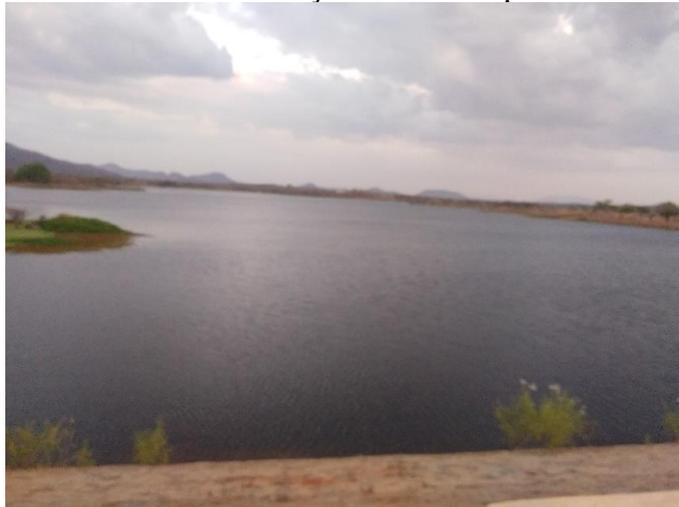
Figura 3 – Reservatório do açude com boa quantidade de água.

Foi possível perceber o reservatório do Açude Patos a partir de cima da barragem, com uma boa capacidade de água depois de um inverno com boa quantidade de chuvas na região norte do Estado do Ceará no ano de 2019 (figura 3).

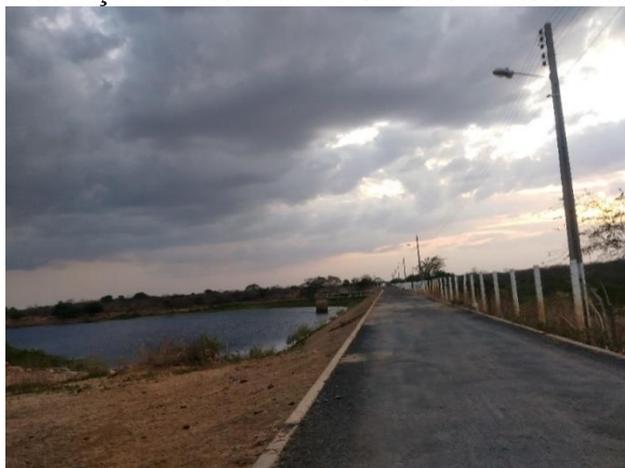
Figura 4 – Barragem do Açude Patos onde em sua crista existe uma pista de rolamento.

A figura 4 mostra a barragem do açude onde em sua crista existe uma pista de rolamento asfaltada que dar acesso à rodovia estadual CE-176 que liga a localidade de Patos (distrito) até o distrito de Santo Antônio do Aracatiaçu que tem o nome do rio que é barrado pelo açude Patos que é o Rio Aracatiaçu. Foi possível detectar também a tomada d'água e a cerca sobre a margem esquerda da crista da barragem com postes de iluminação. A cerca serve para demonstrar que do lado direito da barragem do açude se tornou uma propriedade privada.

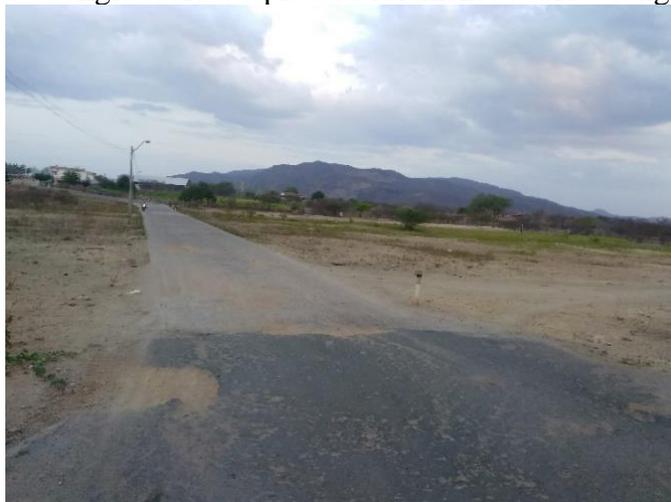
Figura 5 – Sangradouro e a pista de rolamento sobre o sangradouro.

O Açude Patos possui dois sangradouros, onde em um dos sangradouros existe uma passagem sobre um dos sangradouros feita de concreto que liga a localidade de Patos até a barragem onde se tem a pista de rolamento e é possível ver o término da superfície em concreto (sangradouro) e o início da superfície de rolamento com asfalto que irá passar sobre a crista da barragem. Durante o inverno com a incidência de chuvas dependendo dessa incidência a água submerge a passagem feita de concreto e fica impossível o tráfego passando pelo local. A figura 5 mostra um dos sangradouros e a pista de rolamento feita de concreto sobre o sangradouro com mais de 100m de comprimento e no final do sangradouro em ambos os lados têm início a continuação da rodovia feita de pavimento flexível (rodovia asfaltada). Também foi possível perceber que edificações do distrito de Patos foram construídas próximas a margem do açude como o ginásio de esporte da localidade de Patos e ressaltando que o reservatório do açude fica próximo a Serra Manoel Dias. A peculiaridade de possuir dois sangradouros ocorreu devido ao dimensionamento da bacia hidráulica do Rio Aracatiaçu.

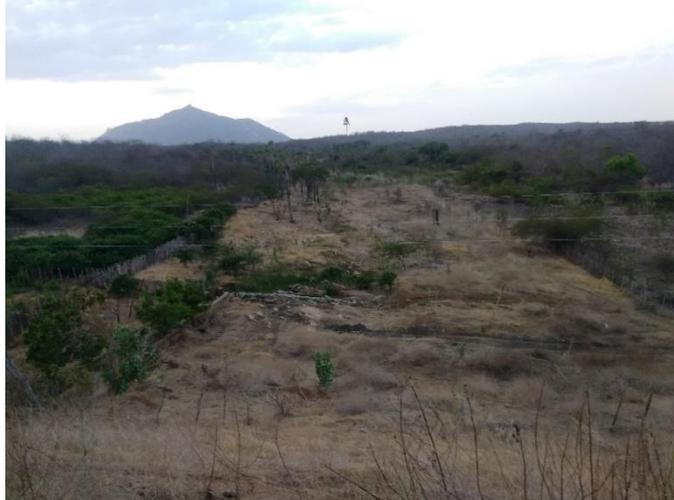
Figura 6 – Leito seco do Rio Aracatiaçu a jusante da barragem.

O leito seco do rio a jusante da barragem pode ser visto, onde também é possível perceber as cercas que delimitam o leito do Rio Aracatiaçu. Hoje onde passava o Rio Aracatiaçu antes da construção do açude Patos existe pouquíssima vegetação. A cercas que foram colocadas nas margens do Rio Aracatiaçu estão totalmente irregulares pois depois que o açude foi construído no ano de 1921,

os proprietários das terras nas margens do Rio Arataiaçu tomaram toda a área da sua mata ciliar (figura 6).

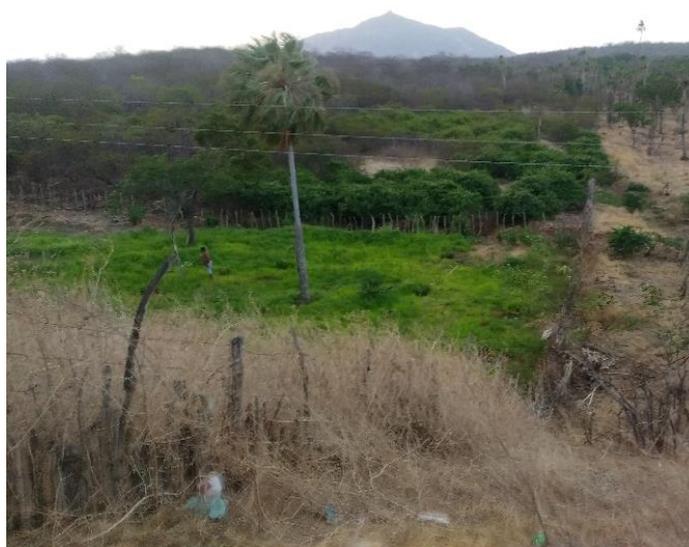
Figura 7 – Plantação de algumas culturas na jusante da barragem.

Do lado esquerdo do leito do Rio Aracatiaçu onde percebemos a parte seca temos plantação de algumas culturas onde podemos perceber na figura 7 uma área mais verde a esquerda da cerca que delimita o leito do rio com um homem aguando a plantação com a água vindo do próprio Açude Patos. Parte da área verde pertence a mata ciliar do Rio Aracatiaçu.

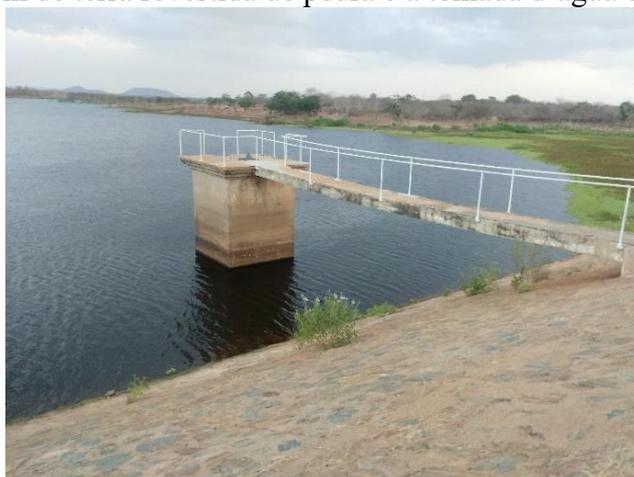
Figura 8 – Barragem de terra revestida de pedra e a tomada d'água de concreto armado.

A grande maioria dos açudes construídos do nordeste brasileiro são construídos (feitos) de barragem de terra. A figura 8 mostra a barragem do Açude Patos que foi feita de terra revestida de pedra e a tomada d'água de concreto armado, onde é possível perceber a ponte (passarela) com guarda corpo, entre a barragem e a tomada d'água, para ser possível o acesso e poder acionar a válvula da tomada d'água.

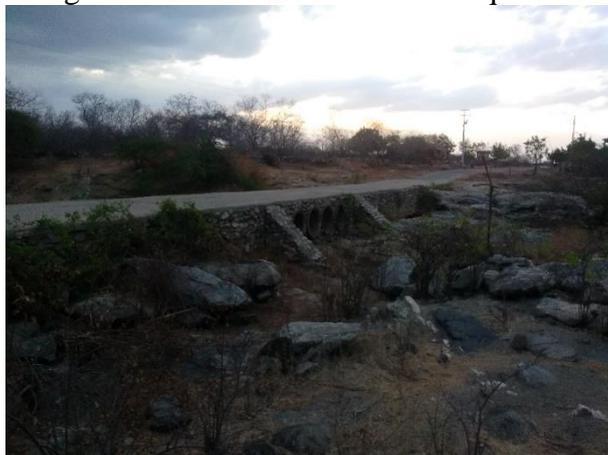
Figura 9 – Sangradouro do lado da ombreira esquerda da barragem.

O outro sangradouro fica do lado da ombreira esquerda da barragem e foi construído de pedra e concreto, que na realidade também funciona como uma passagem molhada onde foi possível perceber a existência de quatro manilhas de concreto que foram colocadas para a passagem da água quando o açude estiver sangrando. A estrutura do sangradouro (vertedouro) apresenta pontos de erosão (manifestação patológica) que ocorreram devido a passagem da água pelo sangradouro ao longo dos anos (100anos) de existência da estrutura (figura 9).

O Açude Patos necessita de manutenção por parte do DNOCS (Departamento Nacional de Obras Contra a Seca) que é o do órgão do Governo Federal responsável pela obra de engenharia pois ele apresenta algumas manifestações patológicas como a erosão o sangradouro e a ondulação transversal de caráter plástico no revestimento asfáltico.

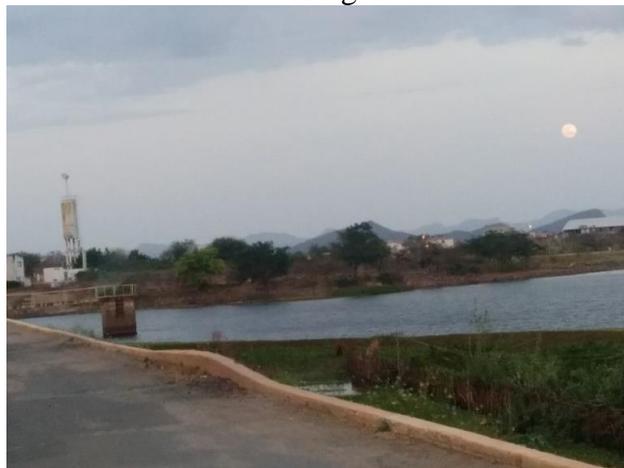
Figura 10 – Pavimento flexível ondulado, deslocando o meio fio da crista da barragem na montante da barragem.

No Açude Patos no município de Sobral foi possível que sobre a crista da barragem passa a rodovia com pavimento flexível e que o pavimento flexível apresenta manifestação patológicas, como a ondulação transversal (manifestação patológica) de caráter plástico no revestimento asfáltico. Essa ondulação está relacionada à passagem dos veículos sobre a crista quando se acelera ou freia os veículos. A ondulação (afundamento) do pavimento deslocando o meio fio da crista da barragem, na montante da barragem pode causar acidentes (figura 10).
