## XXIV SIMPÓSIO BRASILEIRO DE RECURSOS HÍDRICOS

### ANÁLISE DO AÇUDE CEDRO NO ESTADO DO CEARÁ

*Juscelino Chaves Sales<sup>1</sup>*

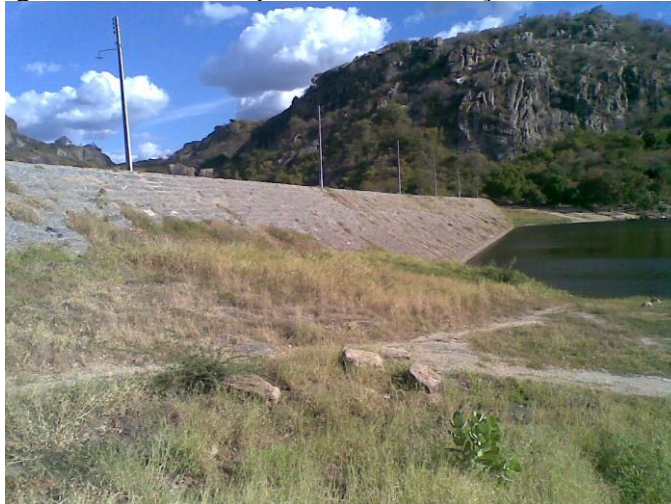
Figura 5 - Barragem auxiliar, com postes de iluminação sobre a crista da barragem.

O Açude Cedro possui duas barragens, onde uma é a barragem principal e a outra é a barragem auxiliar. A figura 5 mostra a barragem auxiliar, com postes de iluminação sobre a crista da barragem que é feita de pedra cuja ombreira termina em um serrote de pedras (monolito). Podemos perceber a existência de água no reservatório à jusante da barragem. A barragem auxiliar é em forma de um

trapézio. Dentre os equipamentos (reservatório, sangradouro, tomada d'água, barragens etc.) que compõem o Açude Cedro, poucas anomalias foram encontradas, onde foi possível perceber a existência de pequena vegetação no talude de montante da barragem auxiliar.

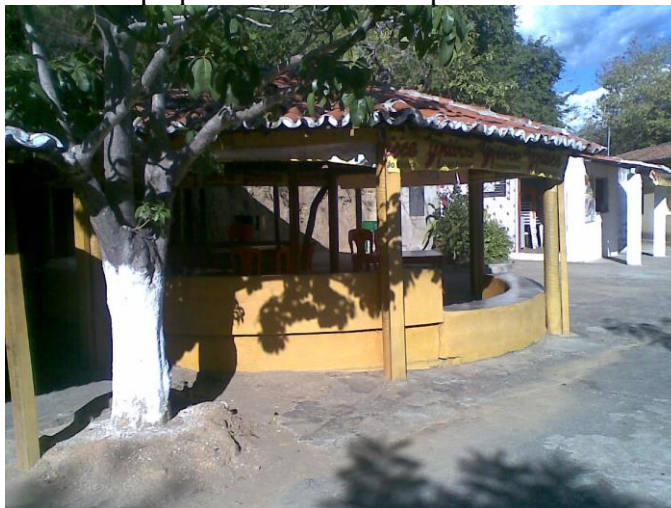
Figura 6 - Área de lazer com pequenos restaurantes próximos a ombreira direita barragem.

Os açudes possuem várias finalidades, como armazenamento de água para consumo humano e irrigação, geração de energia, dessedentação de animais e lazer. A figura 6 mostra a área de lazer com pequenos restaurantes próximos a ombreira direita barragem principal do Açude Cedro. Foi possível perceber que as edificações estão em boas condições estruturais.

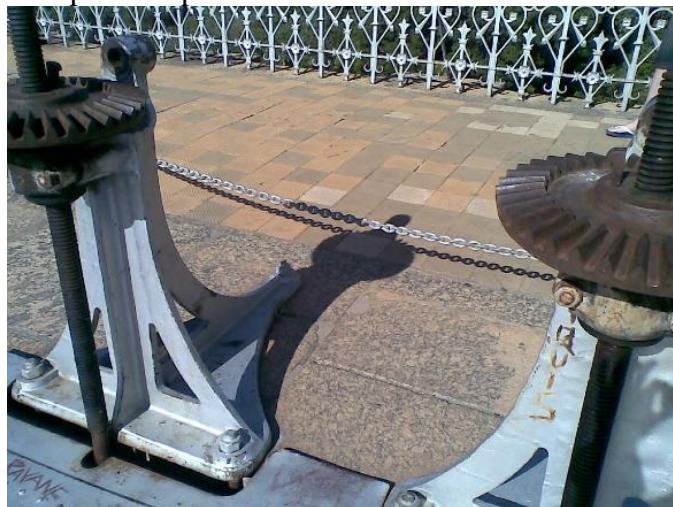
Figura 7 - Dispositivo para abrir ou fechar a válvula da tomada d'água.

A figura 7 mostra o dispositivo baseado em um sistema mecânico feito de aço onde nós temos um sistema de transmissão constituído de um fuso que quando acionado vai abrir ou fechar a válvula da tomada d'água. O sistema é composto de dois fusos e dois pratos com dentes de engrenagem fixado aos fusos através de uma chaveta. Também é possível perceber a existência das duas torres (feitas pelo processo de fabricação chamado fundição) que sustentam os fusos. Todos os equipamentos da tomada d'água foram importados da Inglaterra para construir o Açude Cedro.
