## ASPECTOS DO MEIO FÍSICO EM ÁREA PERTENCENTE AO LIXÃO DO ALVARENGA, MUNICÍPIO DE SÃO BERNARDO DO CAMPO, SP

**Resumo** - Este trabalho apresenta os resultados preliminares obtidos no diagnóstico do meio físico em área pertencente ao lixão do Alvarenga, localizado no limite entre os municípios de São Bernardo do Campo e Diadema, SP. O local está em área de proteção de mananciais – APM, e situa-se a cerca de 400 m do reservatório Billings, uma das principais fontes de abastecimento de água da região metropolitana de São Paulo (RMSP). Historicamente, o lixão foi operado de 1974 a 1986, recebendo resíduos domiciliares dos municípios de São Bernardo do Campo e Diadema, porém, desde sua origem, nunca sob condições sanitárias adequadas. Há sérios indícios de que ao longo de seu funcionamento tenha recebido carga de resíduos industriais, não só pela existência, até hoje, de inúmeros tambores com produtos químicos, mas também pelos fatos de estar em região altamente industrializada e de não possuir controle eficiente de acesso. Atualmente, a deposição prossegue na porção de responsabilidade do município de Diadema, "somente para inertes". Neste texto, são abordadas, conceitualmente, ativi

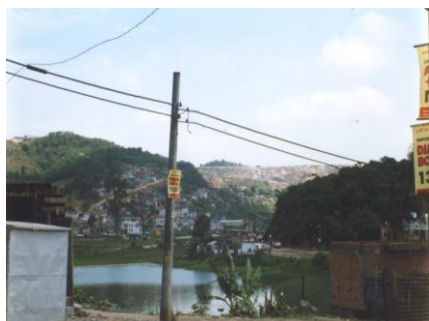
Foto 1 - Vista do lixão do Alvarenga (ao fundo) e habitações adjacentes, a partir de estrada marginal ao reservatório Billings (agosto de 1998).

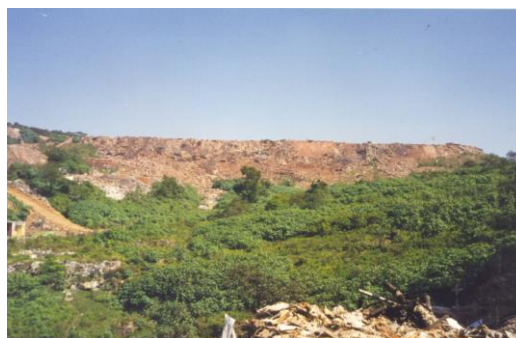
Foto 2 - Detalhe da anterior, com frente de avanço de lixão, em sentido ao reservatório Billings (agosto de 1998).

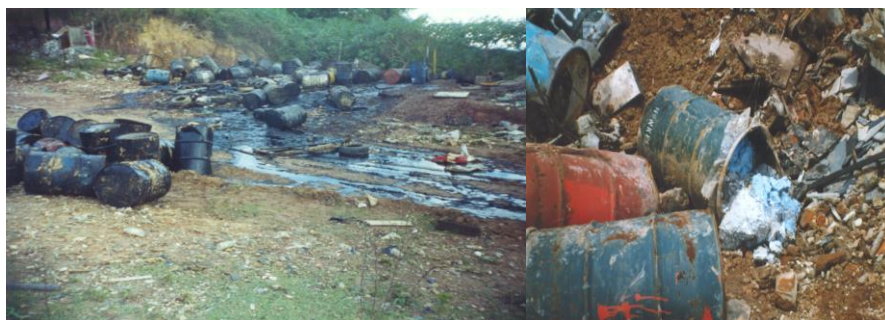
A ausência de cercamento e de fiscalização, por sua parte, pode ensejar oportunidade de despejos clandestinos diversos no local, vindo a agravar ainda mais a situação atual. É conveniente lembrar que o local já recebeu resíduos industriais no passado e, apesar de atualmente ocorrer despejos clandestinos principalmente de entulhos de construção civil, ao longo da encosta leste do anfiteatro, também foram observados diversos tambores contendo produtos químicos dispostos na área, sem qualquer proteção (Fotos 3 e 4).

Fotos 3 e 4 - Tambores contendo produtos químicos, dispostos no lixão do Alvarenga (Foto 3 = julho de 1997; Foto 4 = agosto de 1998).

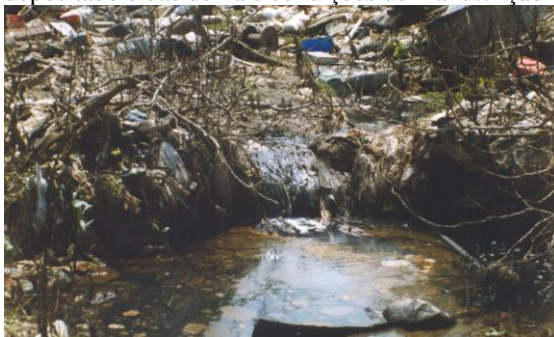
Está ocorrendo contaminação das águas superficiais da represa Billings devido a não-existência de sistemas de drenagem, coleta e tratamento dos percolados gerados pela decomposição do lixo do aterro. Da encosta do aterro propriamente dito, tem origem um pequeno curso d'água que flui para a represa. Vistoria nesse corpo d'água constatou significativa contribuição de percolado proveniente do aterro (Fotos 5 e 6).

Foto 5 - Chorume formando curso d'água imediatamente a jusante da vertente frontal sudeste do lixão do Alvarenga (agosto de 1998).

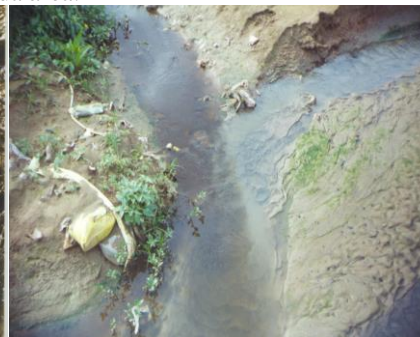
Foto 6 - Chorume proveniente do lixão do Alvarenga, juntando-se a córrego que deságua no reservatório Billings, a cerca de 50 m deste (julho de 1997)

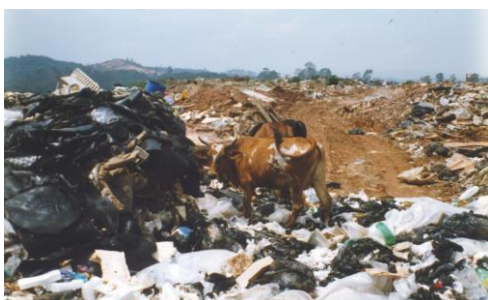
Devido ao fato de a área permanecer abandonada após o encerramento das operações no local, constatou-se a instalação de usos do solo não adequados à circunvizinhança imediata de um aterro de resíduos (e mesmo impróprios ao uso urbano), sendo destacáveis os seguintes aspectos: utilização da vertente NE como local de pastagem de animais (cavalos, principalmente, e vacas - Foto 7) sobre área onde foi depositado lixo; na porção central da área, junto à margem direita do córrego que drena o anfiteatro onde o aterro foi instalado, existe um local para criação de porcos (pocilga). O proprietário também cria algumas cabras nesse local.

Foto 7 - Animais domésticos (vacas), utilizados em pequenas pastagens pelos moradores dos arredores do lixão (agosto de 1998).

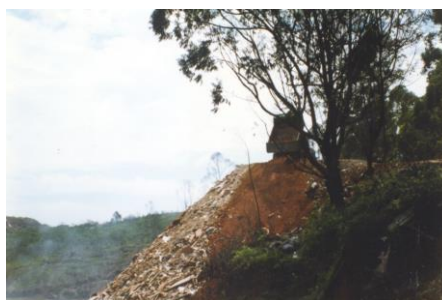
Por fim, foram verificados diversos despejos de entulho e terra (solo), em locais de acentuada declividade (Foto 8).

Foto 8 - Descarte de terra e entulhos, em uma das vertentes do lixão do Alvarenga (agosto de 1998).
