APLICABILIDADE DE DISPOSITIVOS DE CONTROLE AMBIENTAL DURANTE A EXECUÇÃO DE INTERVENÇÕES DE ENGENHARIA EM CÓRREGO

André Nagalli¹ & Bruno Nagalli²

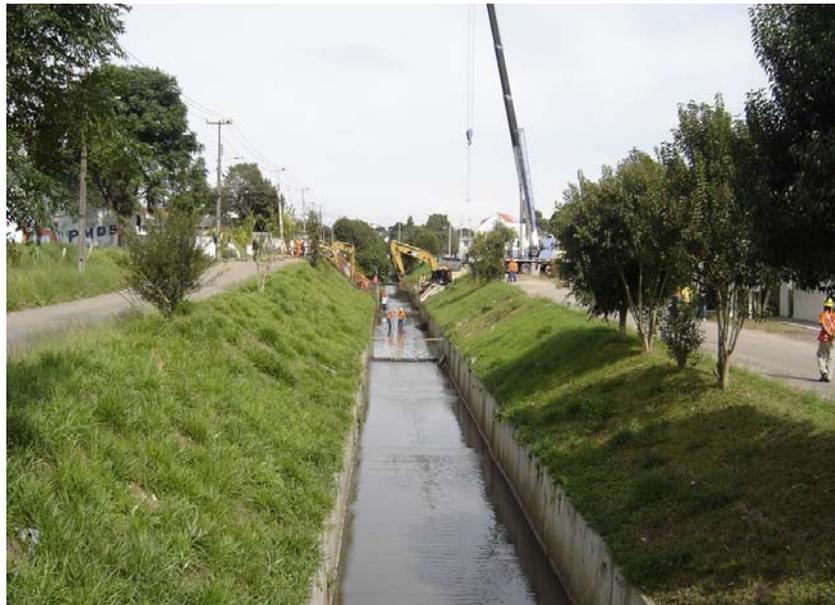
Figura 2 – Vista geral do trecho escolhido para o estudo de caso

O canal existente é aberto, em peças pré-moldadas de concreto armado, sobre base de pedra britada (rachão) com espessura aproximada de 10 cm, sobre leito natural em solo turfoso. As laterais do canal acima dos elementos de concreto pré-moldados são em talude formado, com revestimento em vegetação rasteira, com declividade média de 1:2 (V:H), conforme apresentado na figura 2.

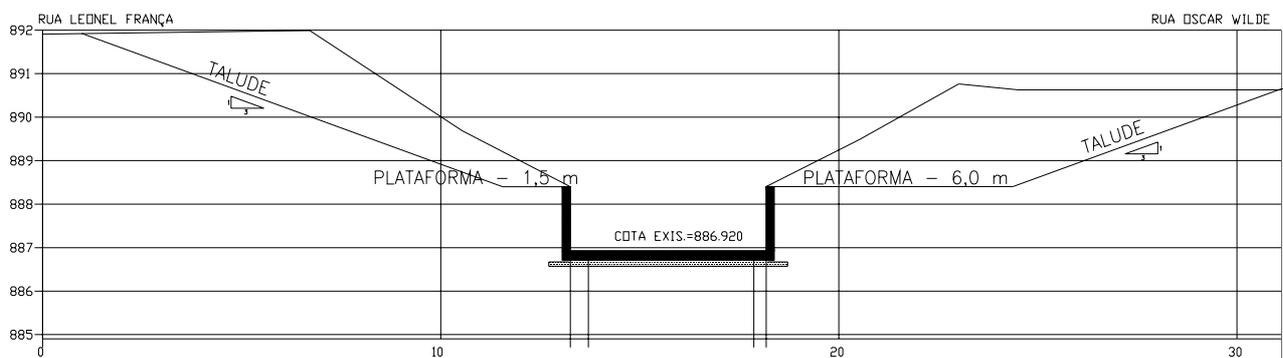
Figura 3 – Seção transversal intermediária de implantação de plataforma e taludes

O plano de execução da obra contempla diversas atividades dentre serviços preliminares e complementares. Como serviço preliminar foi necessário executar caminho de serviço para acesso de escavadeira hidráulica e caminhões basculantes, mediante a formação de uma rampa e plataforma de trabalho na margem esquerda do canal (do lado da Rua Oscar Wilde), com largura de 6 metros, e plataforma de 1,5 metros na margem direita (do lado da Rua Leonel França), sendo ambas as plataformas em cota próxima ao nível superior das bordas dos elementos de concreto existentes, como ilustra a figura 3.

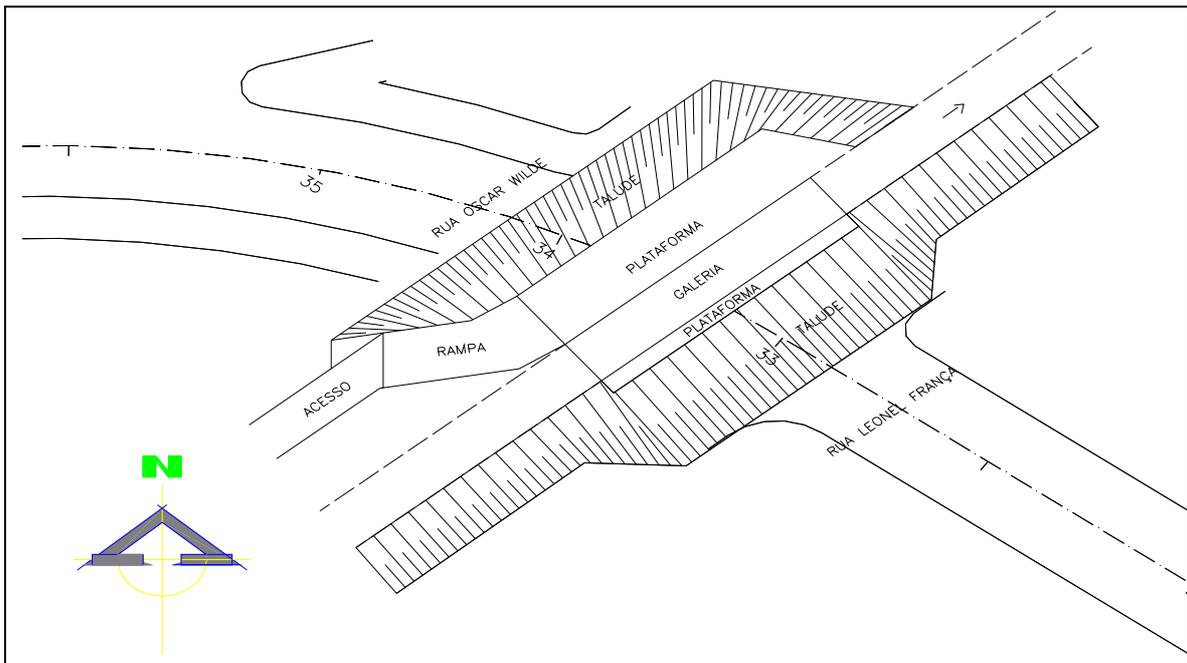
Figura 4 – Planta esquemática da configuração dos taludes durante as obras

Os taludes foram conformados com inclinação de 1:3 (V:H) ou inferior, fato que assegurou a estabilidade geotécnica dos mesmos. A figura 4 apresenta a conformação dos taludes e o posicionamento das plataformas de trabalho e rampa de acesso pela rua lateral ao canal (Av. Henry Ford).

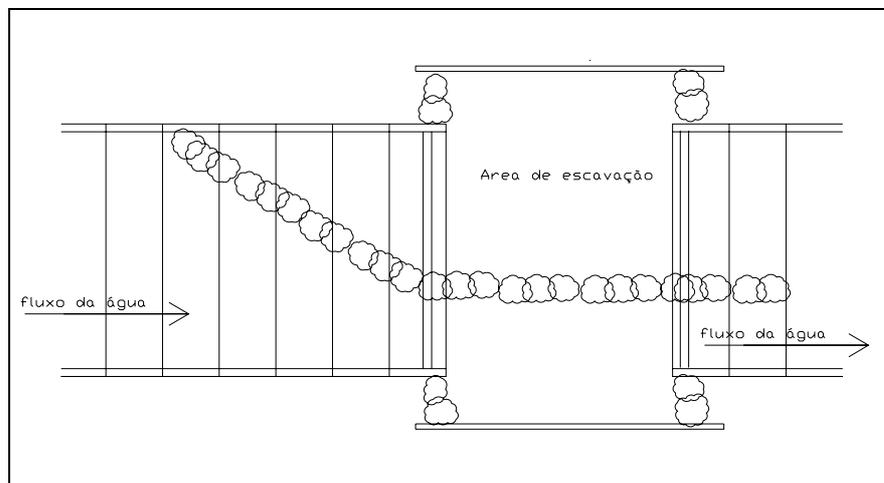
Figura 5 – Croqui esquemático da execução de ensecadeira durante as obras

- Escavação mecânica do solo adjacente às bordas laterais da galeria existente até a profundidade de sua base na largura de 1.0 metro, em extensão longitudinal de no máximo 4 (quatro) peças pré-moldadas.
- Remoção de conjunto de até 4 peças existentes com utilização de escavadeira hidráulica, mantendo o fluxo de água dentro da caixa do canal, sobre a base de brita existente, e confinado lateralmente pelos painéis e sacos de areia.
- Execução de ensecadeira de sacos de areia para induzir o fluxo para faixa lateral com largura de 1/3 do canal, como indica a figura 5.

O emprego de ensecadeiras construídas com sacos de areia mostrou-se parcialmente eficiente na medida em que permite que os trabalhos realizados em uma das margens aconteçam em local seco. A utilização de sacos de areia permite versatilidade e praticidade na construção da ensecadeira, principalmente neste caso em que se tratava de um fluxo baixo de água (lâmina de aproximadamente 10cm).

O grande empecilho foi que os trabalhos incluíram a remoção de peças pré-moldadas de concreto, as quais ocupavam toda a seção transversal do córrego, inviabilizando a retirada parcial das peças com o guindaste. Contudo, ao restringir-se a direção de fluxo das águas, os trabalhos foram facilitados, como mostra a figura 10.

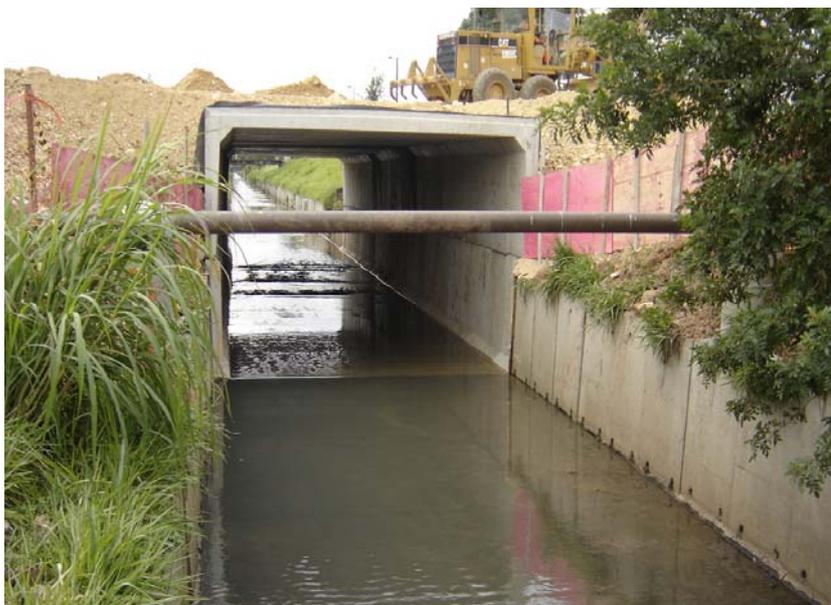
Figura 6 – Vista geral da galeria celular implantada, durante a fase final de execução dos aterros laterais

A execução da galeria celular permitiu, conforme previsto em projeto e após a execução dos aterros laterais, a passagem de uma via urbana sobre a estrutura implantada. Uma ilustração da fase final de execução dos aterros, apresentando as contenções provisórias e galeria implantadas, é apresentada na figura 6.

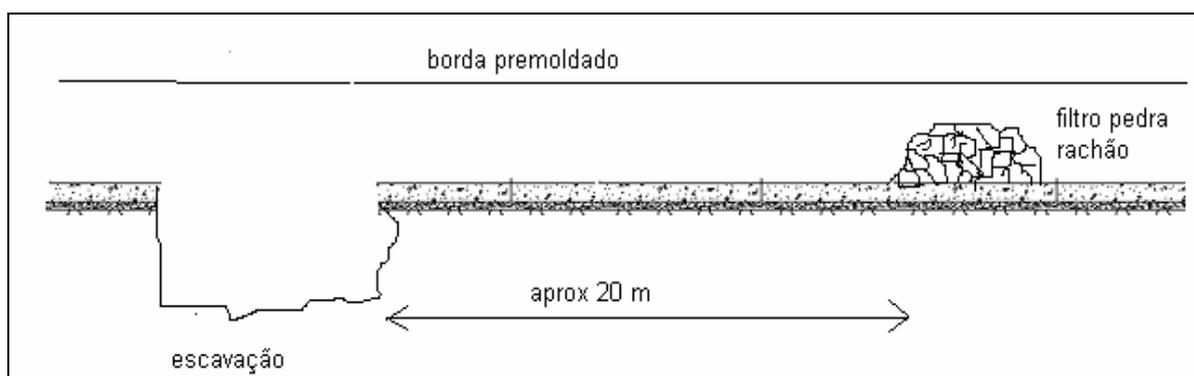
Figura 7 – Seção esquemática da utilização do filtro de pedra rachão

- Para impedir o carreamento de materiais ao longo do canal, foi executado a jusante, com distância aproximada de 20 metros do final da obra, um filtro com pedra rachão (envolto em tela metálica) com o intuito de permitir o fluxo de água e bloqueio de elementos sólidos, delimitando assim área para limpeza dos detritos. Este dispositivo é apresentado na figura 7.

No que concerne à implantação no córrego de filtros de brita rachão à jusante da obra, estes constituídos por rocha britada de grande dimensão envolta em tela metálica, notou-se que estes dispositivos restringiram em demasia o fluxo d'água no córrego. Outro ponto a ser considerado é a distância de implantação do filtro, inicialmente projetada para 20m. O posicionamento a 20m mostrou-se de imediato inaplicável, uma vez que houve interferência hidráulica direta a montante, isto é, formou-se um pequeno represamento o qual influenciou diretamente nas condições de fluxo sobre a frente de trabalho (galeria).

Como alternativa, o filtro a 20m foi removido e implantado a 50 m a jusante da frente de trabalho. Esta alternativa melhorou a eficiência do procedimento, embora não tenha se mostrado satisfatória enquanto medida de controle ambiental. Isto porque, dadas as pequenas dimensões da galeria, da ordem de 3m de largura, associados à forte urbanização da área, o que permite grande aporte de lixo pelas águas do córrego, os filtros de brita rachão foram rapidamente colmatados / obstruídos, o que gerou complicações de ordem hidráulica, aumentando a área de influência do reservatório formado a montante do filtro, o que acabou interferindo na obra.

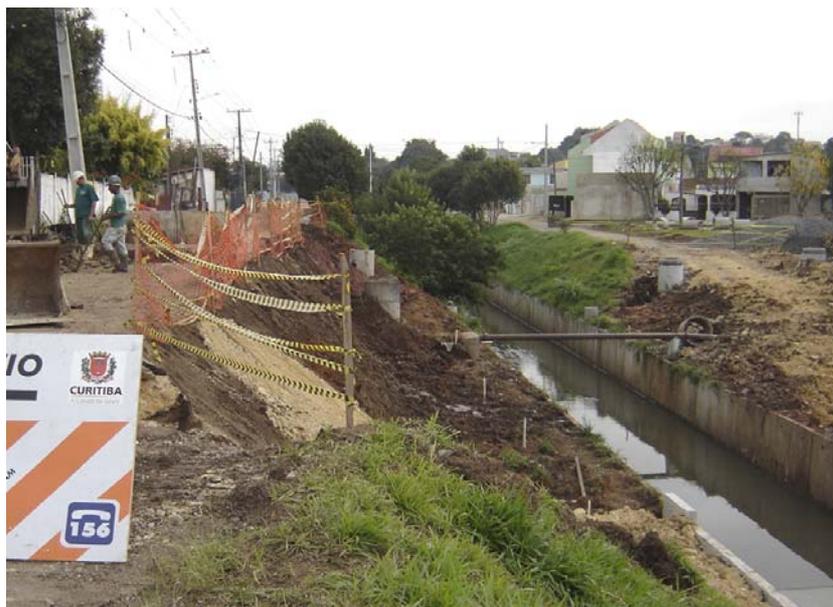
Figura 8 – Sinalização do trecho estudado

Os procedimentos de sinalização, ilustrados na figura 8, corroboraram para a baixa interferência da população lindeira nos procedimentos de obra, evitando-se assim acidentes de trabalho e ambientais. O emprego de faixas de sinalização e telas de proteção mostrou-se necessário e insuficiente ao controle de acesso, controle este que só foi permitido pelo emprego de funcionários da equipe de segurança alertando verbalmente os lindeiros.

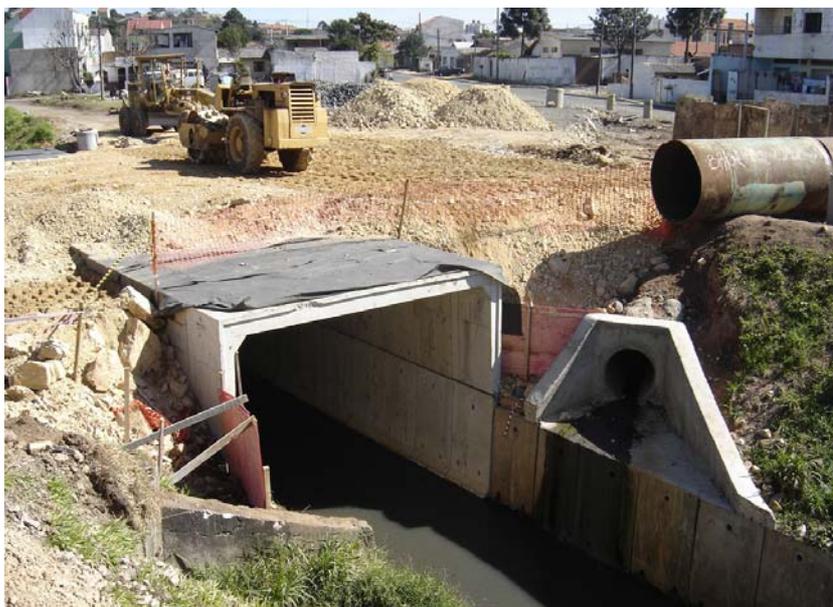
Figura 11 – Vista geral da galeria com a execução das contenções provisórias de encostas com tapumes de madeira.

A implantação de tapumes de madeira e escoras, que podem ser observados na figura 11, para a contenção de eventuais deslizamentos de material, mostrou-se parcialmente eficiente. Apresentou-se satisfatória do ponto de vista de carreamento de materiais, inclusive em períodos chuvosos.

Contudo, pelo fato de a obra se inserir em um contexto urbano, os materiais empregados na confecção dos tapumes foram freqüentemente furtados no período da noite. Este fato repercute negativamente no processo de adoção desta alternativa, devendo-se buscar materiais alternativos, sem valor econômico à população lindeira, para a confecção dos tapumes. Adicionalmente, pode-se trabalhar no reforço da comunicação social / educação ambiental dos lindeiros a fim de que estes, conscientes da importância da obra, colaborem com a vigília das estruturas implantadas.

O projeto de engenharia da galeria não contemplou a execução de alas, fato que pode acarretar em problemas futuros de escorregamento de materiais, dada a esconsidade dos taludes. Caso estas alas tivessem sido previstas em projeto, as contenções provisórias executadas com tapumes em madeira, poderiam ter sido substituídas pelas fôrmas das alas. Espera-se que, com a revegetalização das margens através do plantio de gramíneas, associada à configuração dada aos taludes, estes não apresentem problemas de instabilização ou ainda processos erosivos localizados.
