## ADEQUAÇÃO AMBIENTAL EM ASSENTAMENTOS RURAIS NA BACIA DO RIO NATUBA –PE.

**RESUMO:** Na sub-bacia do rio Natuba, um dos principais afluentes do Tapacurá encontram-se importantes fragmentos florestais localizados em áreas de assentamentos rurais, principalmente nas regiões do Alto e Médio Natuba, onde situam-se os assentamentos Chico Mendes, Divina Graça e Serra Grande. Com o objetivo de compatibilizar a atividade produtiva nesses assentamentos com a conservação dos recursos naturais existentes é que se construiu o presente trabalho para subsidiar o plano de adequação ambiental dos assentamentos. Na etapa inicial do plano de adequação ambiental foram levantados dados cartográficos e de imagem de satélite da área para identificação das Áreas de Preservação Permanente - APP 's de margem de cursos d'água, nascentes e reservatórios além de outras áreas prioritárias para conservação e/ou recuperação como Reservas Legais. O levantamento revelou uma área de cerca de 176ha de APP's nos três assentamentos cuja área total somada é de 2.197ha. Os resultados possibilitaram aos pesquisadores negociarem com os assentados para realizarem as ações de reflorestamento e recuperação de nascentes e

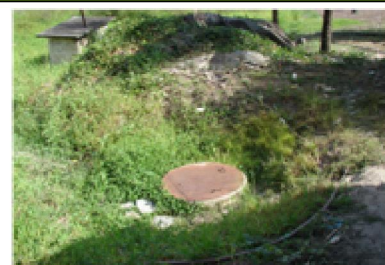
| <b>Cadastro Individual das Nascentes do Alto Natuba</b><br>Atividade 2.2 - Plano de Adequação Ambiental das Propriedades do Alto Natuba<br>Cadastro Individual das Nascentes do Alto Natuba | | <b>SNE</b><br>SOCIEDADE<br>NORDESTINA<br>DE ECOLOGIA |
|---|---|---|
| Tipo de Nascente | sem acúmulo inicial | |
| Estado de Conservação<br>Situação do Entorno (50m) | Uso discreto, apresenta arrelvamento que reduz a conservação | |
| Usos Atuais | abastecimento doméstico e irrigação | |

Quadro 1 – Exemplo de ficha preenchida para cadastro de nascentes (microbacia 9a)

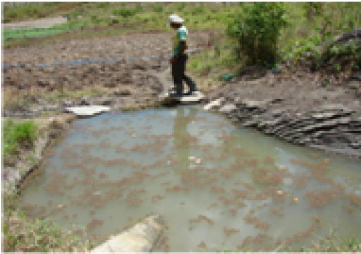
| <b>Cadastro Individual das Nascentes do Afloramento</b><br>Atividade 2.2 - Plano de Adequação Ambiental das Propriedades do Afloramento<br>Cadastro Individual das Nascentes do Afloramento | | <b>SNE</b><br>SOCIEDADE<br>NORDESTINA<br>DE ECOLOGIA |
|---|---|---|
| Tipo de Nascente | com acúmulo local | |
| a) Degradada b) Preservada | degradada - presença visual de entronização, localizada em meio à plantação | |
| Uso Atual | Irrigação | |

Quadro 3 – Exemplo de ficha preenchida para cadastro de nascentes (microbacia 9b2)

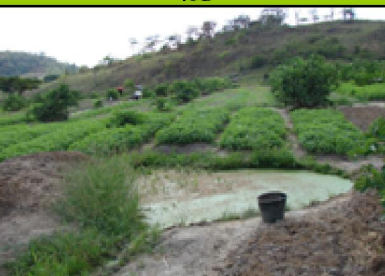
| <b>Cadastro Individual das Nascentes do Afloramento</b><br>Atividade 2.2 - Plano de Adequação Ambiental das Propriedades do Afloramento<br>Cadastro Individual das Nascentes do Afloramento | | <b>SNE</b><br>SOCIEDADE<br>NORDESTINA<br>DE ECOLOGIA |
|---|---|---|
| Tipo de Nascente | com acúmulo local | |
| a) Degradada b) Preservada | degradada - coloração e sujeira da água e cercada por plantações | |
| Uso Atual | Irrigação | |

Quadro 4 – Exemplo de ficha preenchida para cadastro de nascentes (microbacia 9c)
