APLICAÇÃO DE ÍNDICE DE QUALIDADE DE ÁGUA NA MICROBACIA DO CÓRREGO PITO ACESO–RJ: vivência experimental em campo para alunos de graduação da PUC-Rio

José Marcus Godoy¹; Rachel Bardy Prado² & Daniela Siveira Soluri³

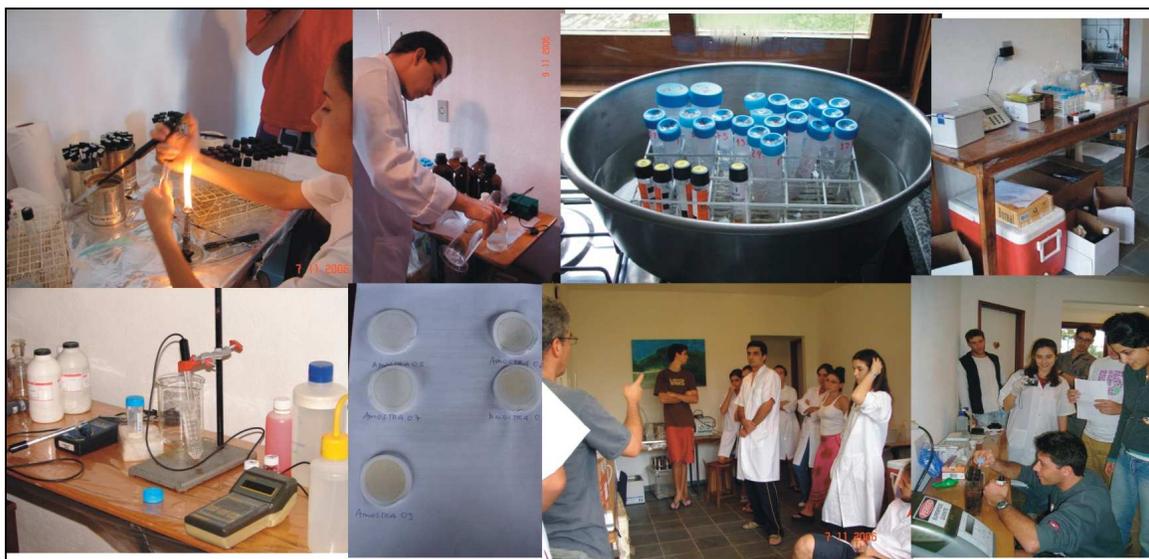
Figura 2 - Laboratório improvisado para análise de parâmetros de qualidade de água por alunos na Semana de Vivência de Campo, Bom Jardim, RJ.

dia, de um laboratório com bancadas de madeira improvisado para análise de alcalinidade, condutividade, pH, cor, turbidez, sólidos totais suspensos (STS), oxigênio dissolvido (OD), coliformes totais e termotolerantes. Regras de segurança para os alunos, assim como para assegurar o bom resultado das análises são explicadas neste dia para todos. Este laboratório pode ser visualizado na Figura 2.

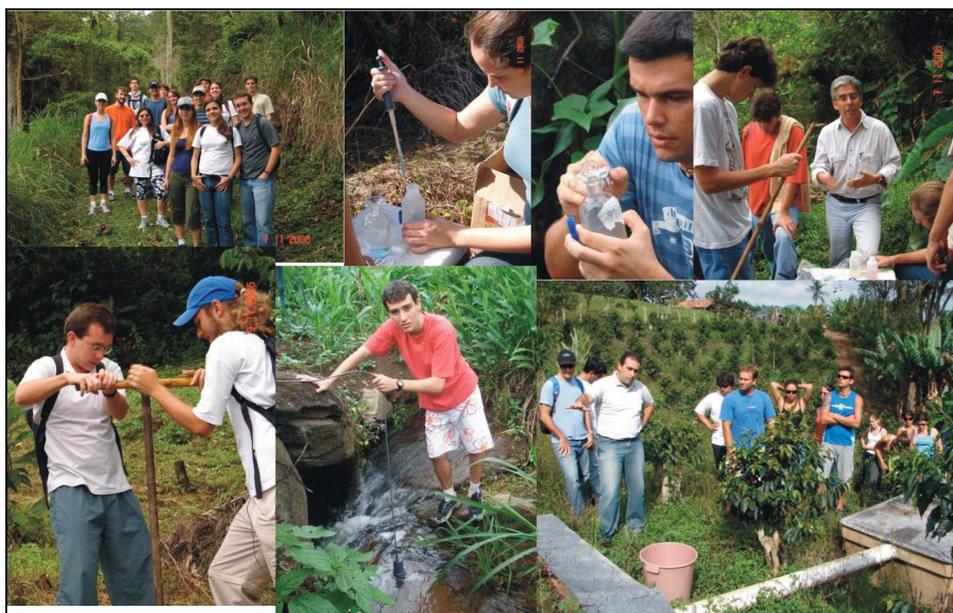
Figura 3 – Amostragem em campo pelos alunos.

Conforme se distancia do ponto 1 em direção ao exutório da microbacia, percebe-se que o uso agrícola das terras se intensifica o que exercerá influência nos resultados obtidos da análise da qualidade da água. As fontes de poluição são mostradas e discutidas com os alunos, dentre outras informações relevantes. Todos os pontos são georreferenciados por um GPS de navegação. Para alguns parâmetros é possível se realizar a análise *in situ* como é o caso do pH, temperatura da água e do ar, condutividade, turbidez e OD por meio de um analisador de qualidade da água portátil. Os próprios alunos, instruídos pelos professores, é que fazem a coleta da água nos diversos pontos e a análise *in situ* (Figura 3).

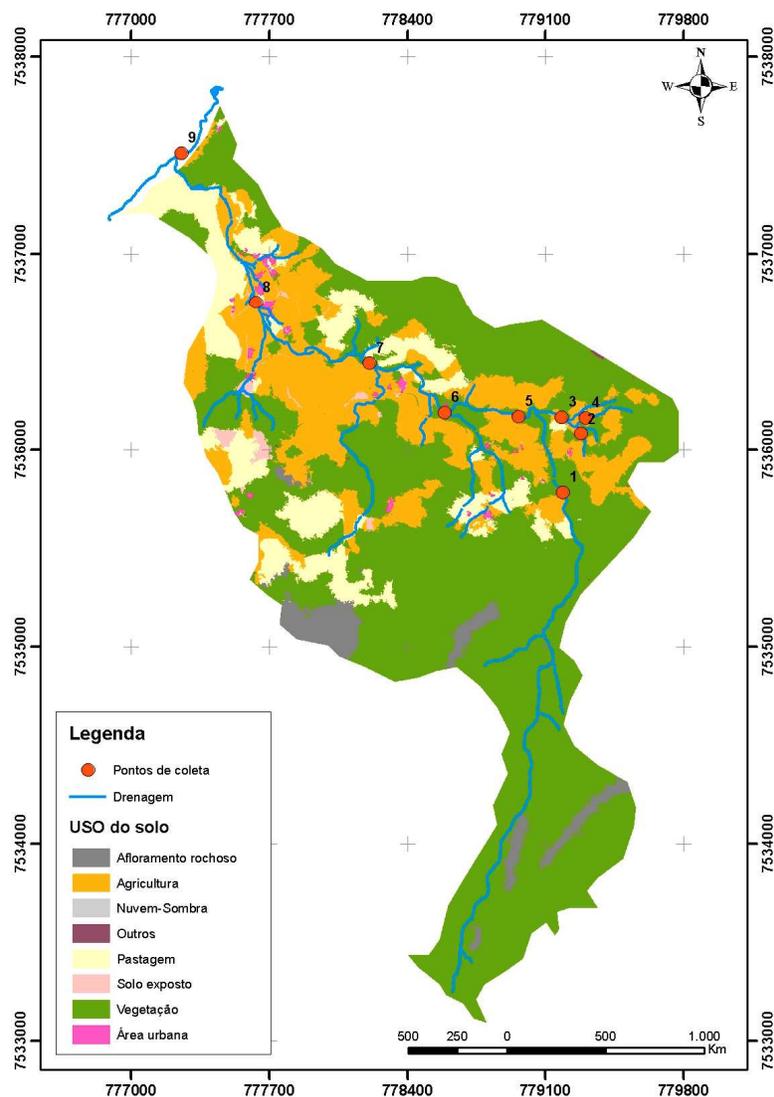
Figura 4 – Mapa de uso e cobertura do solo e pontos amostrais de água na microbacia do córrego Pito Aceso.

As amostragens são realizadas ao longo do córrego Pito Aceso. O ponto 1 é o referencial em termos de qualidade boa da água, uma vez que acima deste não há uso da terra muito impactante, apenas mata secundária por tratar-se de região de relevo bastante acidentado. Os 9 pontos de amostragem e o mapa de uso e cobertura do solo da microbacia encontram-se na Figura 4.

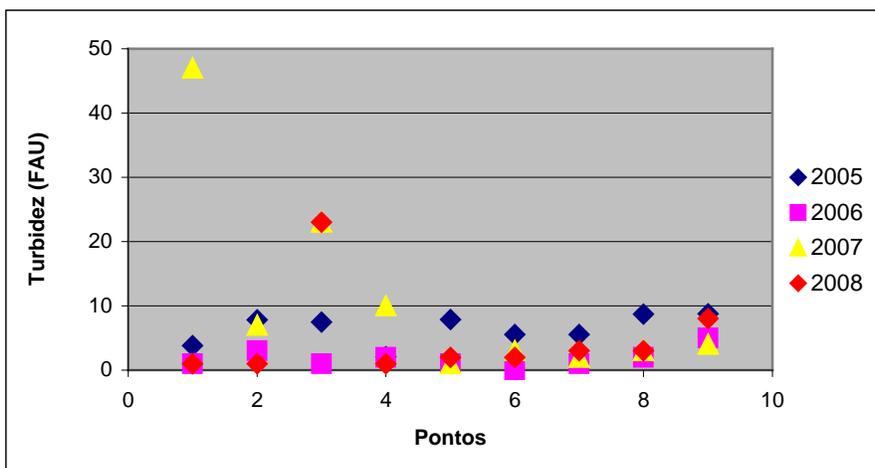
Figura 5 – Resultados da Turbidez nos pontos monitorados (2005-2008).

Quanto aos parâmetros físicos os resultados de Turbidez (FAU) e Sólidos Totais Suspensos (mg/L) encontram-se respectivamente nas Figuras 5 e 6. Os resultados da análise da Cor têm mantido comportamento similar aos da turbidez, conforme Figura 7, indicando que no monitoramento desta microbacia não há necessidade de considerá-lo. Os STS também tendem a seguir o comportamento da turbidez, mas com exceções como foi o caso do ponto 1 em 2007 e do ponto 9 em 2008.

Ao analisar as Figuras 5 e 6 observa-se que em 2005 os teores foram mais elevados em quase todos os pontos, talvez pelo fato da amostragem ter sido em setembro, início das chuvas, quando espera-se que a quantidade de sedimentos levados para os corpos d'água seja maior.

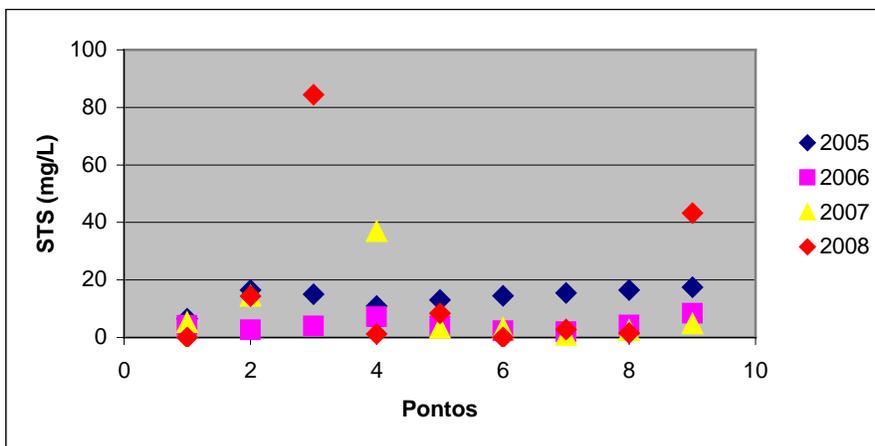
Figura 6 – Resultados de STS nos pontos monitorados (2005-2008).

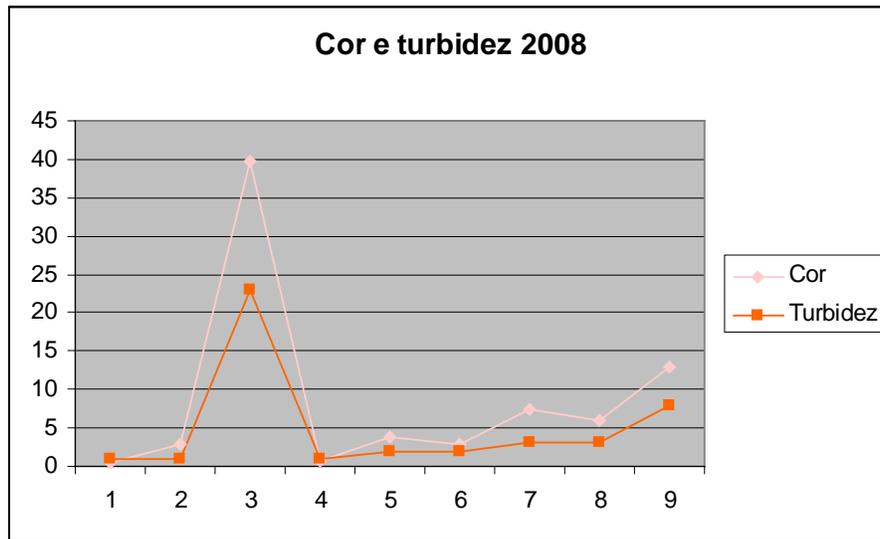
Figura 7 – Resultados de Cor (Hz) e Turbidez (FAU) nos pontos monitorados (2008).

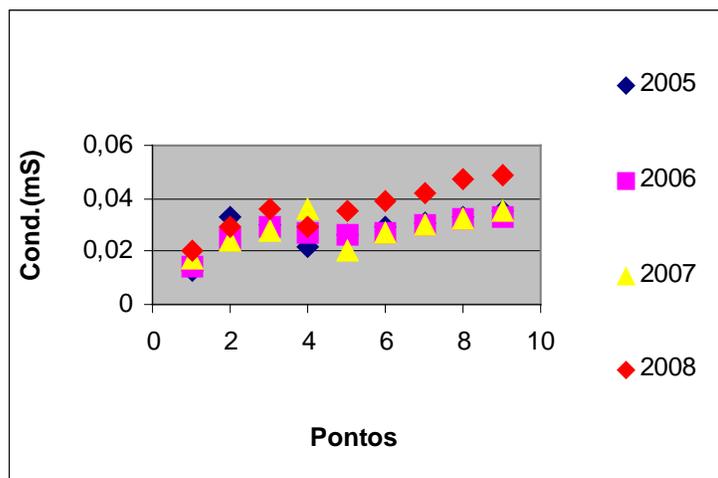
Figura 8 – Resultados da condutividade nos pontos monitorados (2005-2008).

Em relação aos parâmetros químicos obteve-se que o pH da microbacia oscilou pouco ao longo dos pontos e das diferentes coletas, apresentando-se como neutro, sendo o mínimo obtido de 6,40 e o máximo de 7,96. A temperatura em 2008 oscilou de 15,4°C para 24,7°C, mantendo uma média de 18,97°C na estação primavera quando a Semana de Vivência geralmente ocorre. Os teores de condutividade elétrica (μS) (Figura 8), obtidos por um medidor de qualidade da água *in situ* nos anos 2005, 2006, 2007 e 2008, têm aumentado ao longo do tempo e também do ponto 1 (nascente) para o ponto 9 (exutório da microbacia). Este fato mostra o aumento da entrada de nutrientes ao longo do córrego, seja pela maior intensificação de práticas agrícolas (fertilizantes e pesticidas) e/ou ocupação urbana (esgotos). Este parâmetro reflete o somatório de todos os cátions e ânions encontrados na água.

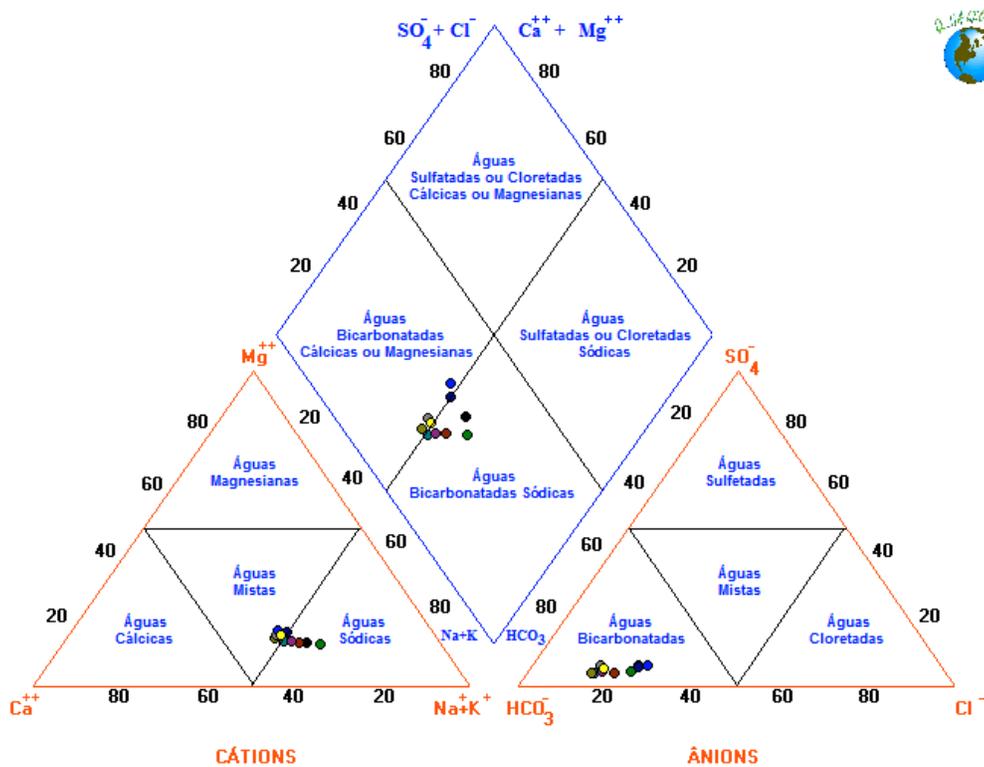
Figura 9 - Diagrama de Piper envolvendo as amostras coletadas no ano de 2008.

O balanço iônico observado variou entre 5 e 12% mostrando o bom desempenho analítico dos alunos. A Figura 9 mostra as fácies das amostras coletadas no último ano, que variaram entre bicarbonatada alcalina (60%) e alcalino-terrosa (40%). A relação entre o íon bicarbonato e os cátions principais pode também ser verificada nas Figuras 10a e 10b.

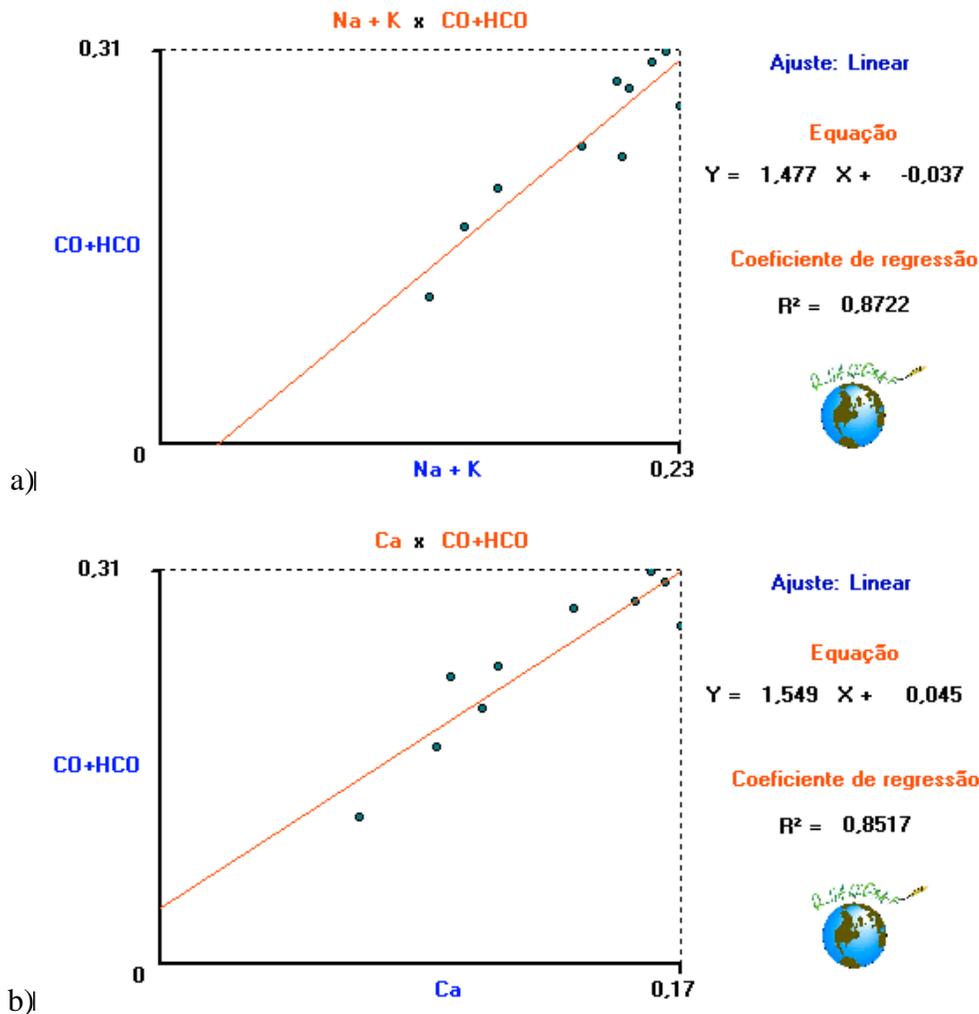
Figura 10 - Relação entre o íon bicarbonato e os cátions majoritários (a) Na+K e (b) Ca.

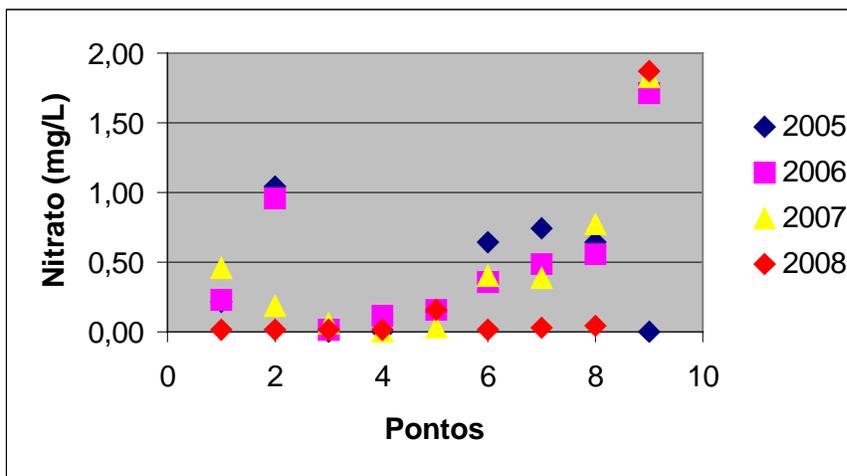
Figura 11 – Resultados do nitrato nos pontos monitorados (2005-2008).

Quanto aos parâmetros químicos que se relacionam ao processo de eutrofização de corpos hídricos, a Figura 11 apresenta os resultados do nitrato, monitorado nos anos 2005 a 2008, pois a avaliação do N total e P total somente se iniciou em 2007. Observa-se que os teores de nitrato tendem a aumentar conforme se distancia do ponto 1 (nascente do Pito Aceso), devido ao lançamento de esgoto *in natura* doméstico e resíduos da criação de suínos (em pequena escala) nas partes mais baixas da microbacia. O nitrato também se origina da aplicação de fertilizantes nas culturas, que na região são predominantemente olerícolas, e estas se concentram também nas várzeas, próximas aos corpos hídricos, podendo ser fonte de contaminação e corroborar para os resultados de nitrato obtidos. O ponto 2 que apresentou elevados teores, principalmente em 2005 e 2006, pode exemplificar esta influência, por estar abaixo de área bastante cultivada, apesar de encontrar-se próximo ao ponto 1.

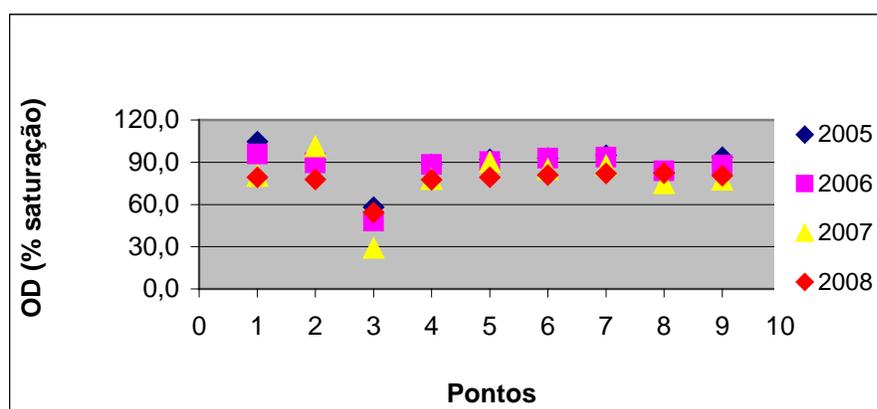
Figura 12 – Resultados do percentual de saturação de OD nos pontos monitorados (2005-2008).

Quanto ao oxigênio foi calculado o percentual de saturação para a utilização no IQA e os resultados encontram-se na Figura 12, a seguir. Observa-se que os valores não oscilam muito de um ano para o outro, mas o ponto 3 apresenta valores reduzidos, o que se comprova ano a ano. Este fato pode ser explicado por estar o ponto 3 localizado abaixo de área plana, onde a drenagem não é bem definida, havendo escoamento subsuperficial, o que reduz a velocidade da água causando a redução dos teores de OD. Por outro lado, nos pontos mais a jusante, a velocidade da água no córrego Pito Aceso aumenta por este receber contribuição dos seus afluentes tornando-se mais encaixoeirado, o que reflete na tendência dos valores de OD se manterem quase que constantes.

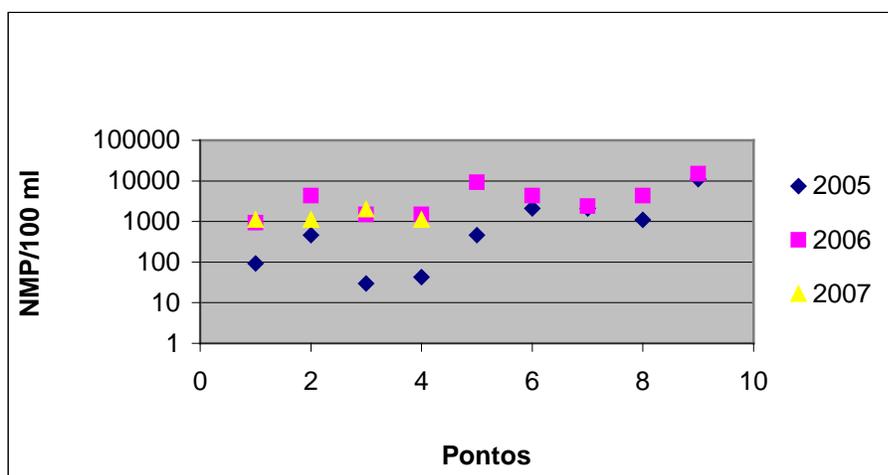
Figura 13 – Resultados dos coliformes totais nos pontos monitorados (2005-2007).

Os resultados das análises de coliformes totais e fecais nos pontos de amostragem, para 2005, 2006 e 2007 encontram-se respectivamente nas Figuras 13 e 14. Para 2008 não foi possível analisar os coliformes na Semana de Vivência em Campo e em 2007 os pontos 5, 6, 7, 8 e 9 apresentaram problemas nos resultados. Mesmo assim, ambas as figuras mostram que os teores tendem a aumentar ao longo do córrego Pito Aceso e que o número de coliformes totais está bastante correlacionado ao de coliformes fecais nesta microbacia. Outro fato relevante é que, supondo uma classificação deste corpo d'água como classe 2, os pontos 6 e 9 apresentaram valores acima do limite estabelecido pelo CONAMA 357/2005, classe 2 (1000NMP/100mL) para os coliformes termotolerantes, o que pode vir a comprometer a saúde humana, caso esta água seja utilizada para abastecimento doméstico, sem tratamento prévio.

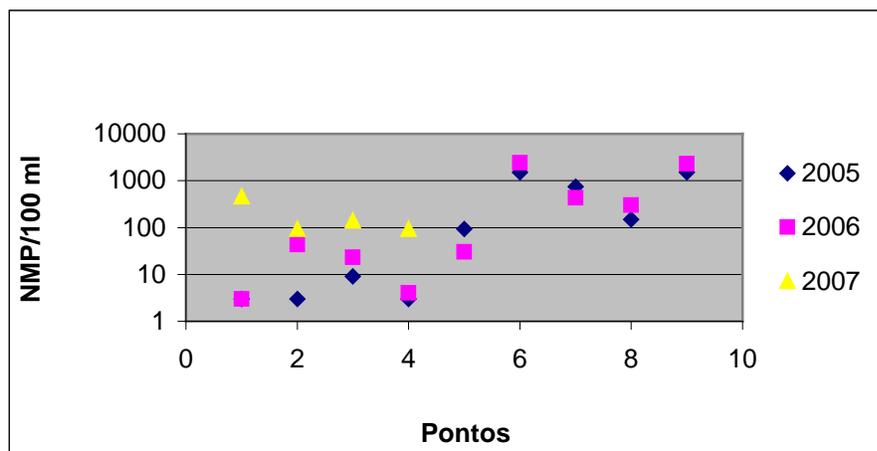
Figura 14 – Resultados dos coliformes fecais nos pontos monitorados (2005-2007).
