AVALIAÇÃO DAS CONDIÇÕES FÍSICAS E DE MANUTENÇÃO DE PEQUENOS AÇUDES NO SEMIÁRIDO DO RIO GRANDE DO NORTE

Palavras-Chave – Pequenos açudes, condições físicas, manutenção de açudes.

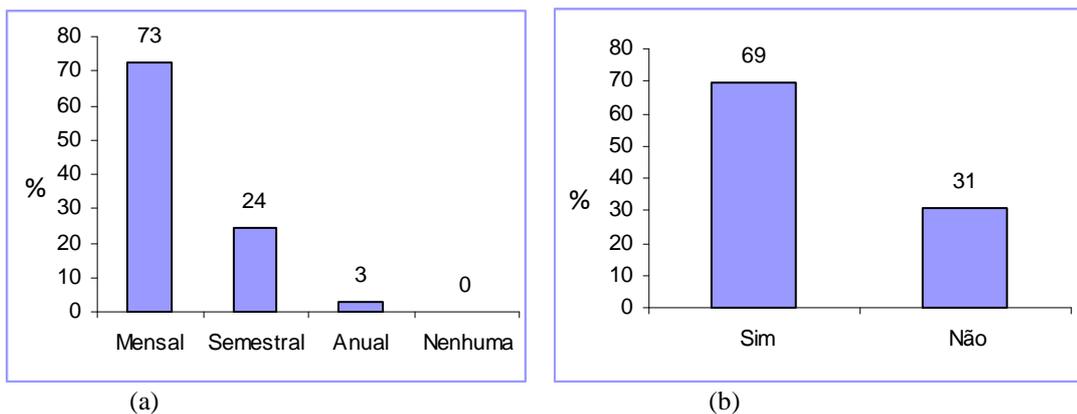
Figura 5 - (a) Resultados obtidos pelas entrevistas, (b) Resultados obtidos pela equipe.

Resultados obtidos em relação aos entrevistados (Figura 5. a), em 73% dos açudes há uma manutenção mensal com relação a formigueiros. Os dados obtidos pela equipe ao chegar aos açudes (Figura 5. b), demonstra que não há uma manutenção adequada, sendo constatado uma grande presença dos mesmos como mostra a figura 6, sendo esta imagem repetida em vários outros açudes.

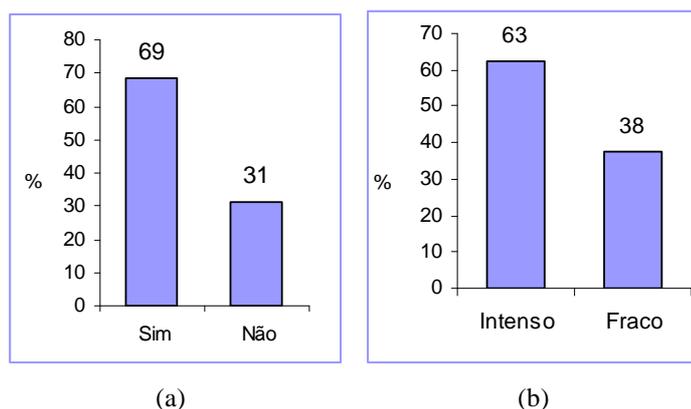
Figura 7 – (a) Presença de vazamento, (b) Intensidade do vazamento.

Constatou-se que 69% dos açudes visitados apresentam vazamento (Figura 7.a), em sua maioria, considerado intenso com 63% (Figura 7.b).

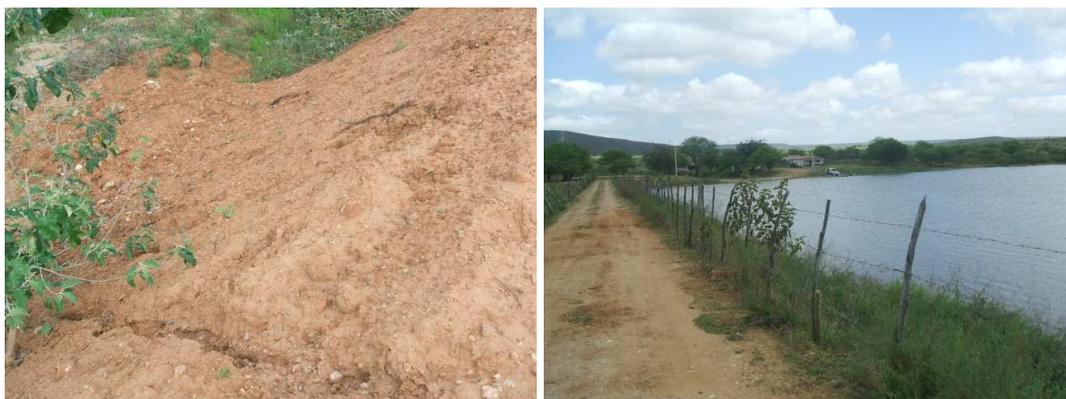
Figura 8 - Erosão nas paredes dos açudes.

Sobre os cuidados em relação à erosão, observa-se uma vegetação inadequada no coroamento e taludes da maioria dos açudes (figura 8), favorecendo a erosão nos mesmos. A equipe observou que em 22% dos casos há um alto grau de erosão (figura 9.a), apesar do grande risco, 12% não realizam nenhuma manutenção em relação a erosão (figura 9.b).

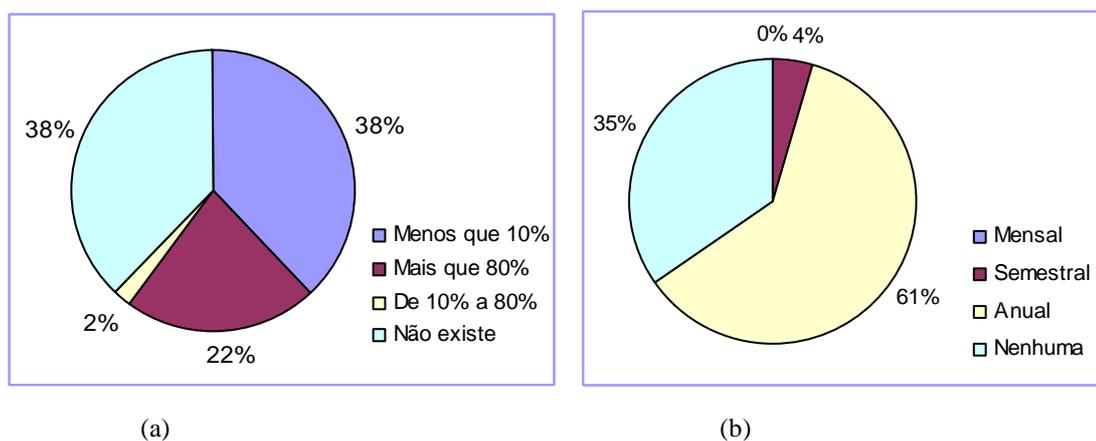
Figura 10 - (a) Valores observados pela equipe, (b) Manutenção realizada pelo entrevistado.

A presença de plantas aquáticas nos açudes visitados encontra-se em valores não muito preocupantes, havendo uma pequena quantidade das mesmas na maioria dos açudes (figura 10.a). Em 61% dos casos a remoção ocorre anualmente não sendo a melhor opção para evitar uma infestação dessas plantas (figura 10.b). A figura 11 mostra dois açudes, um sem plantas aquáticas e outro com uma grande concentração das mesmas.

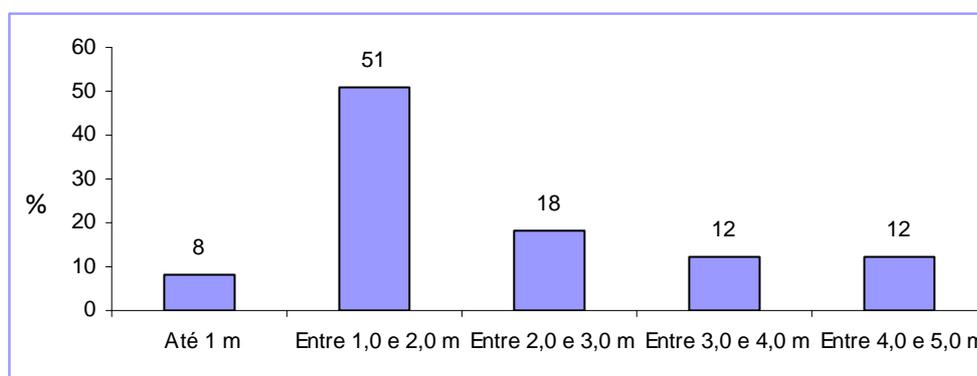
Figura 12 – Dimensões das paredes dos açudes.

Sobre o material constituinte da parede do açude, foi avaliado que em sua maioria são de argila compactada. Informações sobre a largura da crista nos forneceu que predominam as dimensões entre 1 e 2 m em 51% dos açudes, sendo o máximo 5 metros de largura (Figura 12).

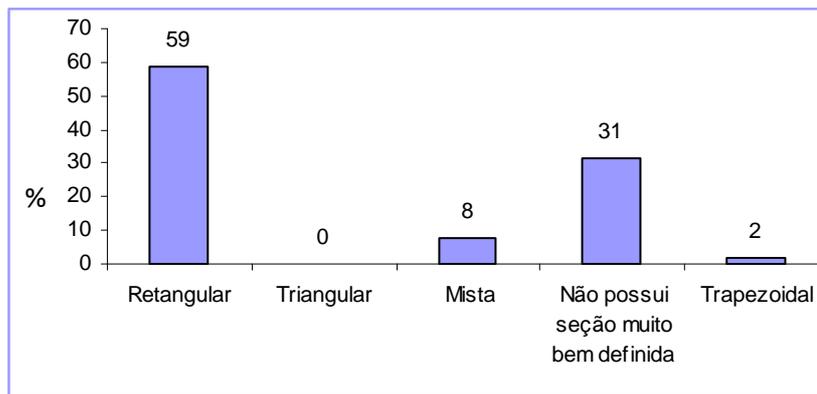
Figura 13 – Formato do sangradouro.

Em relação aos sangradouros, apenas em um açude não foi possível localizar o sangradouro. Em sua maioria predomina a seção retangular (figura 13) e dificultando em muitos casos a sua localização foram encontrados muitos com seção não bem definida (figura14).

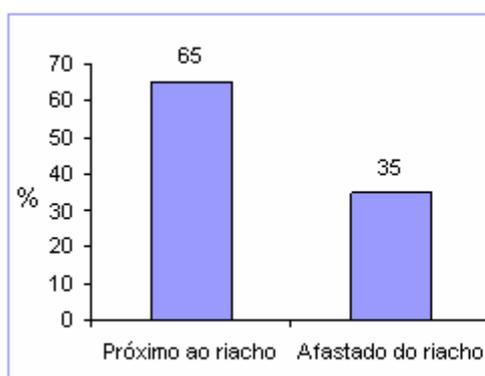
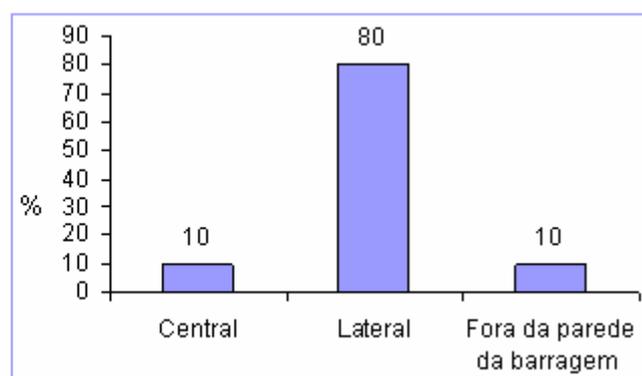
Figura15 – (a) Localização do sangradouro em relação a riacho,(b) Localização em relação a parede do açude.

O sangradouro encontra-se em 65% dos casos próximo ao riacho, situação favorável (figura 15.a), em relação a parede do açude o sangradouro está localizado em sua lateral (figura15.b).

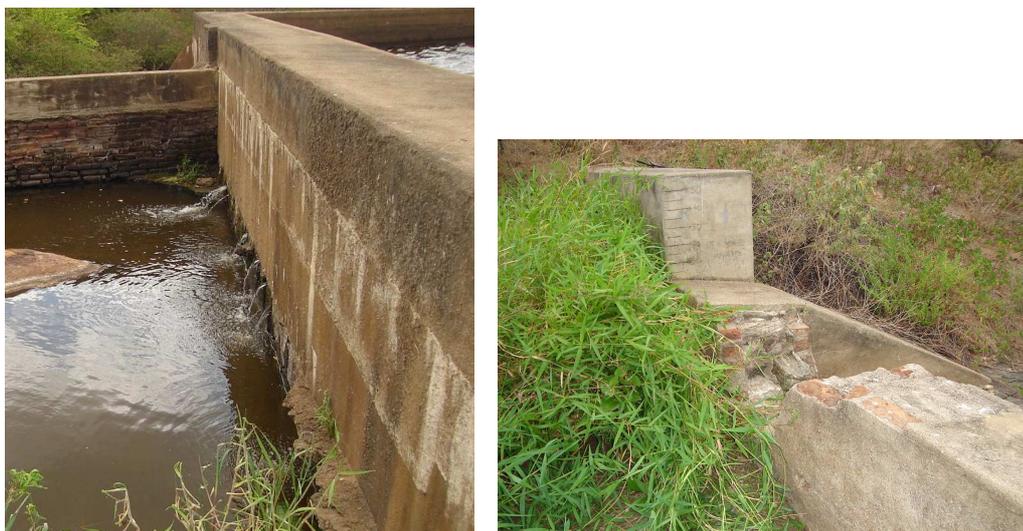
Figura16 - Sangradouros em péssimas condições de conservação.

Em sua maioria, os sangadouros encontram-se em péssimas condições de conservação como mostra a figura 16.

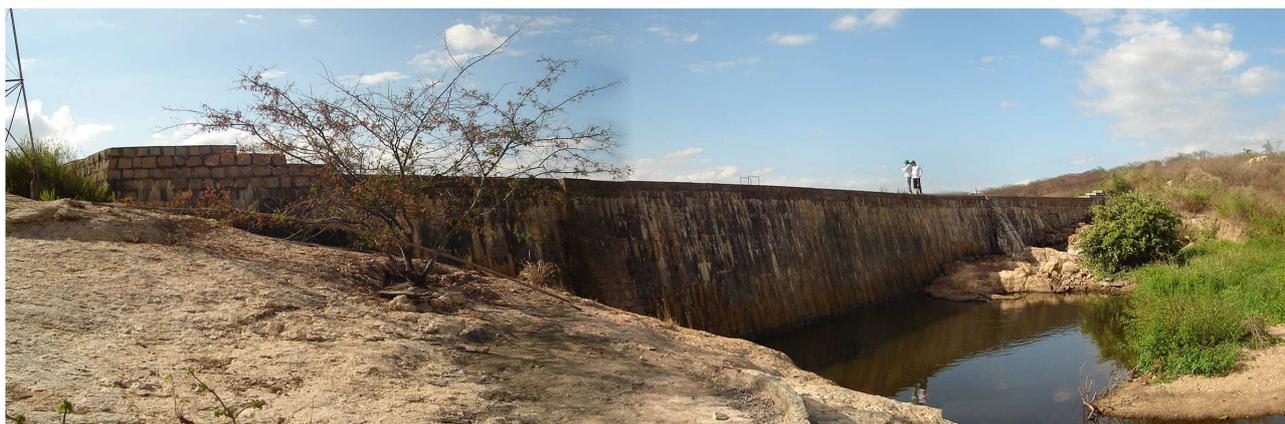
Figura 17 – Sangradouro com grandes dimensões.

Foram constatados medidas que variavam até 50 metros de comprimento em alguns sangradouros (Figura 17), prevalecendo com 54% medidas menores que 10 metros, como mostra a figura 18.
