## PROBLEMAS OPERACIONAIS OBSERVADOS NO MONITORAMENTO HIDROLÓGICO DE PEQUENAS BACIAS RURAIS EMBUTIDAS

**Resumo** – O Instituto de Pesquisas Hidrológicas da Universidade Federal do Rio Grande do Sul (IPH-UFRGS) vem monitorando um conjunto de bacias embutidas no rio Potiribu, desde 1989. A bacia do rio Potiribu foi identificada como representativa do derrame basáltico sul-riograndense. Os doze anos de experiência na operação desta rede de monitoramento permitem enumerar os principais problemas operacionais observados, entre eles: nos pluviômetros, falta, acúmulo ou erro nas leituras e troca de datas; nos pluviógrafos mecânicos, falta ou erro na troca dos gráficos, falta de corda e problemas no relógio; nos pluviógrafos digitais, falha de comunicação entre o datalogger e o sensor, entupimento e pilha fraca; nas estações linimétricas mecânicas, excesso de umidade no papel, falta de corda, problemas de entupimento, e atraso ou adiantamento do relógio; e nas estações linimétricas digitais, falta de memória no datalogger, falta de bateria ou entupimento do canal de acesso. Foi constatado que a mudança de aparelhos mecânicos para digitais não resultou em melhora na disponibilidade de dado

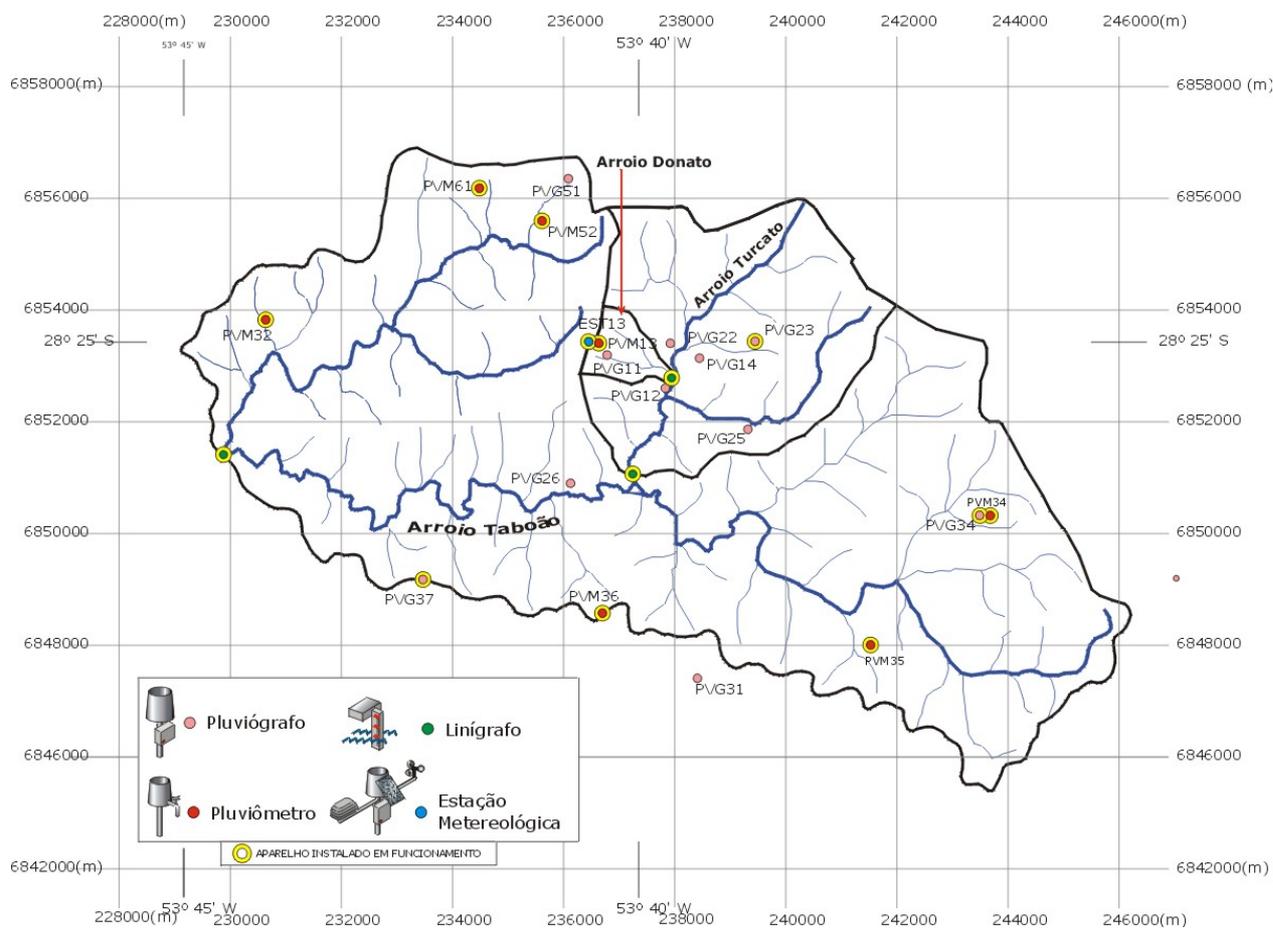
**Figura 2:** Localização dos postos de observação na bacia do arroio Taboão.

Atualmente encontram-se em operação na bacia do arroio Taboão 03 (três) estações fluviométricas (Taboão, Turcato, e Donato), 03 pluviógrafos, 08 pluviômetros e uma estação meteorológica completa (**Figura 2**).

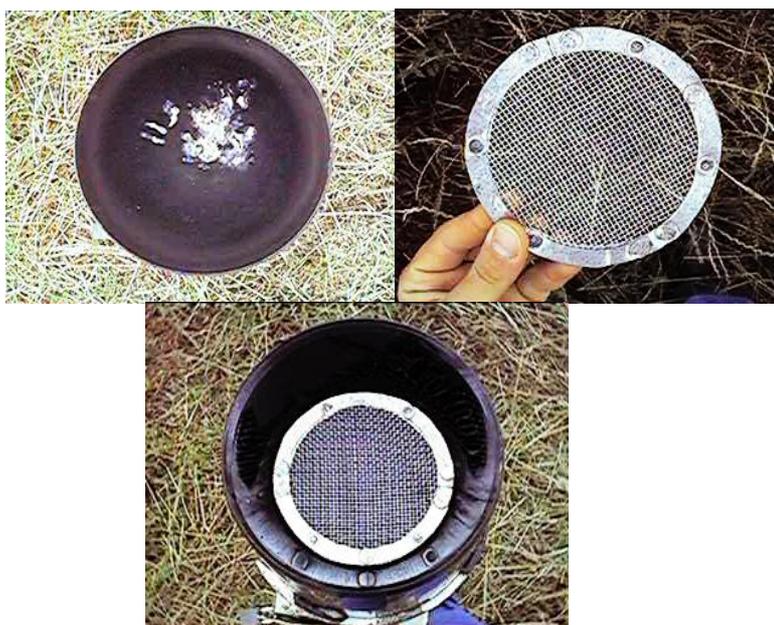
**Figura 3:** Peneiras nos pluviógrafos.

Foi constatado também um sério problema de entupimento do sensor por excremento de pássaros. O fato dos pluviógrafos estarem instalados numa área agrícola, no meio da cultura, faz com que o pluviógrafo se torne um local de pouso preferencial de pássaros, e, conseqüentemente, local de acúmulo de seus excrementos. Para solucionar este problema foram confeccionadas peneiras (**Figura 3**) para os mesmos. Este tipo de problema ocorria com menor freqüência nos aparelhos mecânicos pois o orifício de entrada da água era maior.

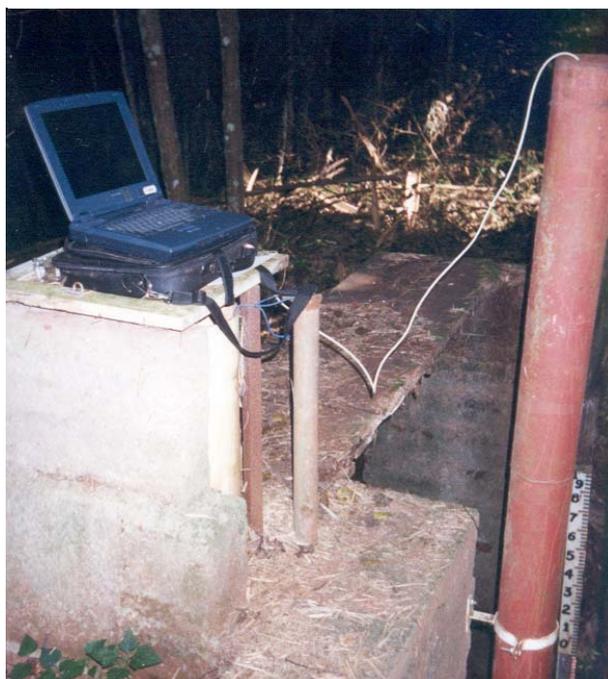
**Figura 4:** Coleta de dados no campo.

Até 1998 todos os linígrafos eram mecânicos com bóia e registravam os níveis da água ao longo do tempo em rolos de papel que eram posteriormente processados. As etapas de processamento dos linigramas são descritas em detalhes por Castro et al. (2000). Com a instalação de linígrafos digitais em 1998, o processamento dos dados passou a ser bem mais simples e consta basicamente na coleta dos dados em campo com o auxílio de um computador portátil (**Figura 4**) e processamento dos dados em escritório para transformação da cota em vazão através das respectivas curvas-chave. Todas as estações linimétricas da bacia do Taboão apresentam curvas-chave ajustadas.

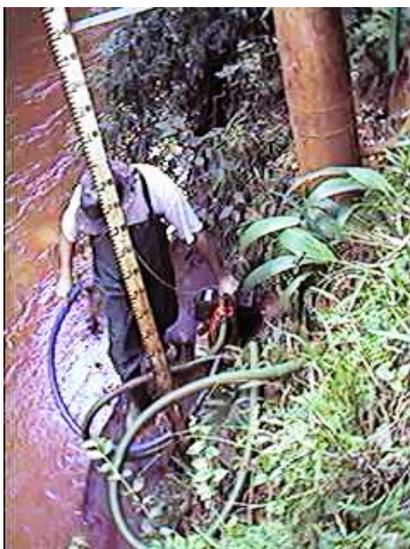
**Figura 5:** Limpeza do linígrafo.

Outro problema freqüente e bem mais difícil de ser solucionado, também observado nos pluviógrafos mecânicos, é a ocorrência de entupimento no canal de acesso ao sensor. Mesmo sendo realizada limpeza mensal do linígrafo com o auxílio de uma moto-bomba (**Figura 5**), foram observadas falhas no registro de dados devido a entupimentos.
