MONITORAMENTO HIDRO-AMBIENTAL DE BACIAS HIDROGRÁFICAS URBANAS: ESTUDO DE CASO: A BACIA DO CÓRREGO DO GREGÓRIO, SÃO CARLOS, SP

Resumo - Apresentam-se as atividades iniciais do projeto de pesquisa proveniente do Convênio FIPAI/FINEP nº 01.02.0086.00 que considera o gerenciamento integrado de bacias urbanas através do monitoramento dos escoamentos superficiais em micro-drenagem (quarteirões/lotes) até áreas com vários quilômetros quadrados. Os objetivos do trabalho são o monitoramento quantitativo e qualitativo da bacia urbana do córrego do Gregório, de tal forma que os dados possam ser utilizados em bacias com características semelhantes, e subsidiar científica e tecnologicamente o Plano Diretor de Drenagem Urbana (PDDU) do município de São Carlos promovendo o desenvolvimento sustentável da referida bacia. Para tanto, estão envolvidos no projeto a Prefeitura Municipal de São Carlos, SAAE, DAEE e entidades não governamentais. Foram instaladas 4 estações, 3 automáticas e 1 convencional, para aquisição dos dados hidrológicos. Duas dessas estações encontram-se localizadas ao longo do córrego e as outras duas constituem-se em estações climatológicas completas com registro dos dados de ch

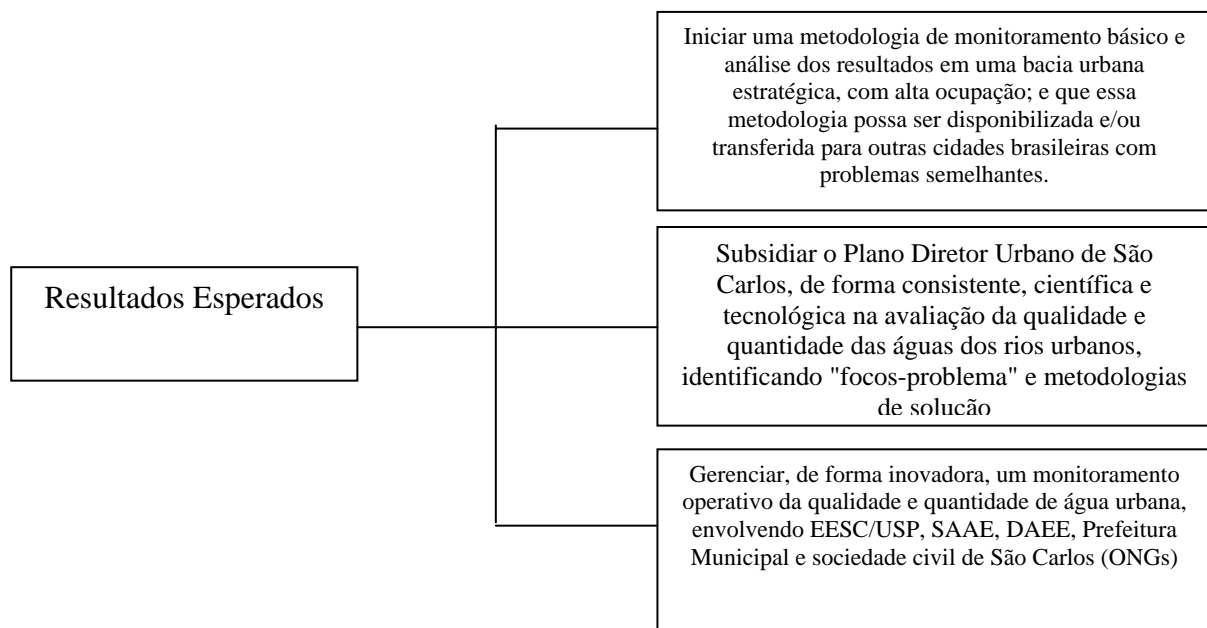
Figura 2: Resultados esperados no final do Projeto de Pesquisa.

As atividades e os objetivos que serão desenvolvidos no decorrer do Projeto estão resumidos na Figura 1, e Figura 2 apresenta os resultados esperados pelo Projeto (FINEP/FNDCT/CT-HIDRO, 2002).

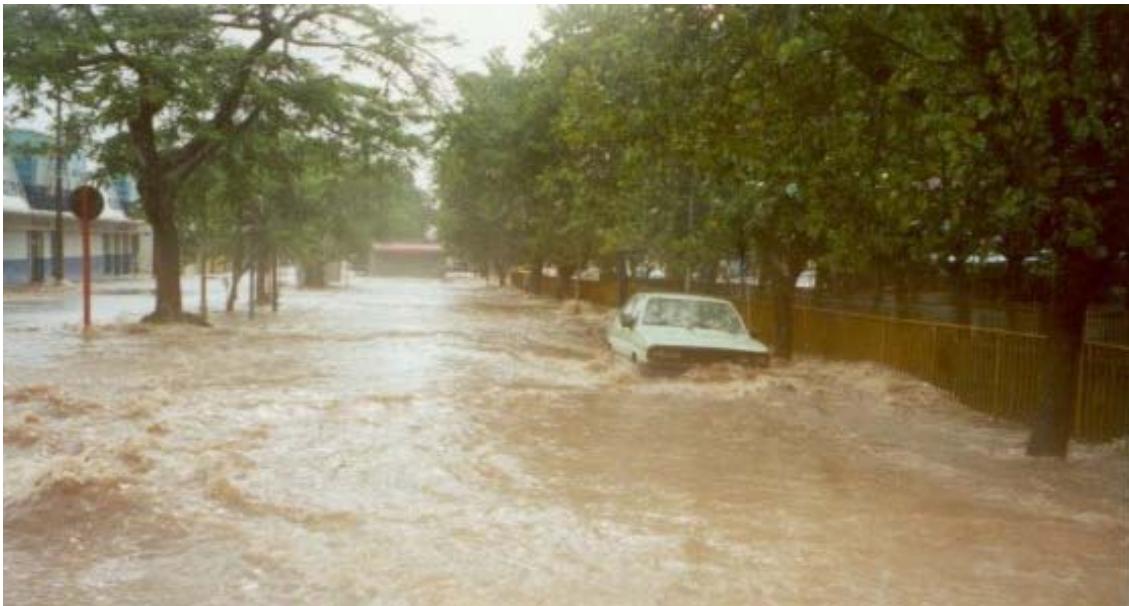
A forma de ocupação urbana da bacia do Gregório desencadeada pelo processo de industrialização do município é a causa principal das freqüentes inundações na área próxima ao Mercado Municipal durante o período de chuvas (Figura 5).

Figura 5: Enchente ocorrida em fevereiro de 2002 na bacia do córrego do Gregório, São Carlos, SP. Localização espacial indicada na Figura 4.

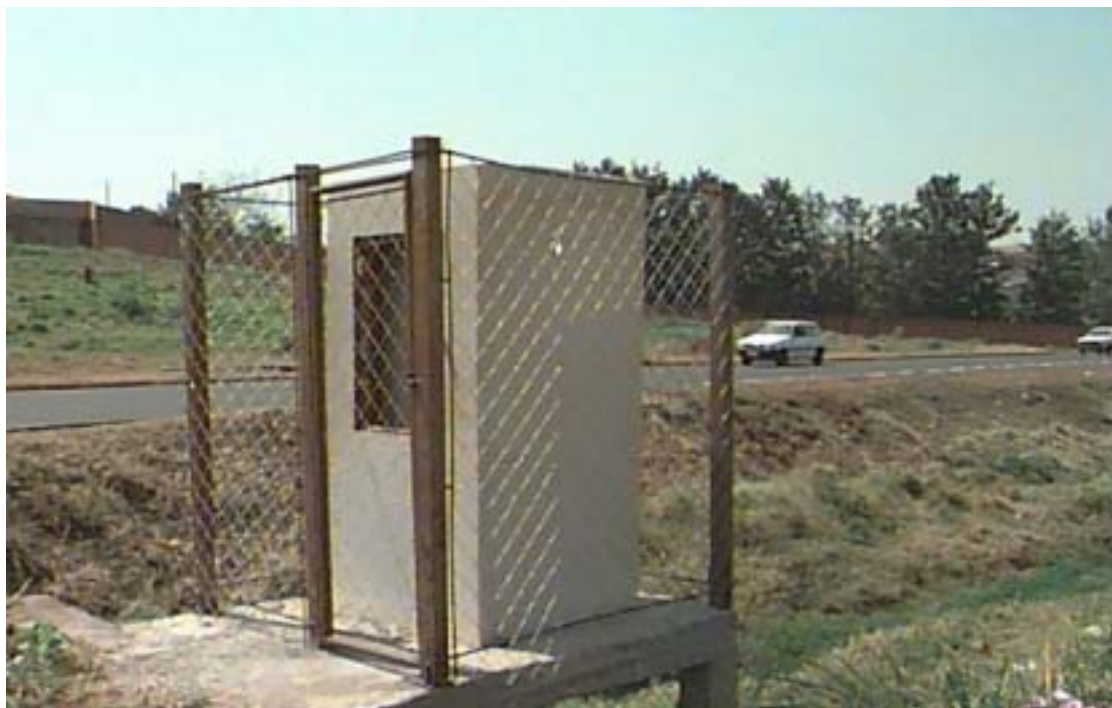
Foi instalado um linígrafo convencional cerca de 500 metros a montante da seção de controle situada próxima ao Fórum Municipal na margem esquerda do córrego do Gregório.

Figura 6: Estação 1 equipada com com sensor de nível d'água convencional.

Notou-se que, nesse trecho, o córrego apresenta uma razoável mata ciliar, no entanto em alguns pontos do córrego há pequenas erosões. O córrego apresenta uma pequena área de inundação, que provavelmente se formou pelo processo erosão-sedimentação. O córrego apresenta uma boa declividade, o que permite à água ter uma boa oxigenação e como consequência uma boa autodepuração. Esse fator é de extrema importância uma vez que o mesmo recebe uma boa carga de matéria orgânica, que consome uma boa quantidade de oxigênio molecular para decompor a matéria orgânica.

A turbulência dos escoamentos nessa seção de controle faz com que os mesmos apresentem variações rápidas, aleatórias e de amplitude variável.

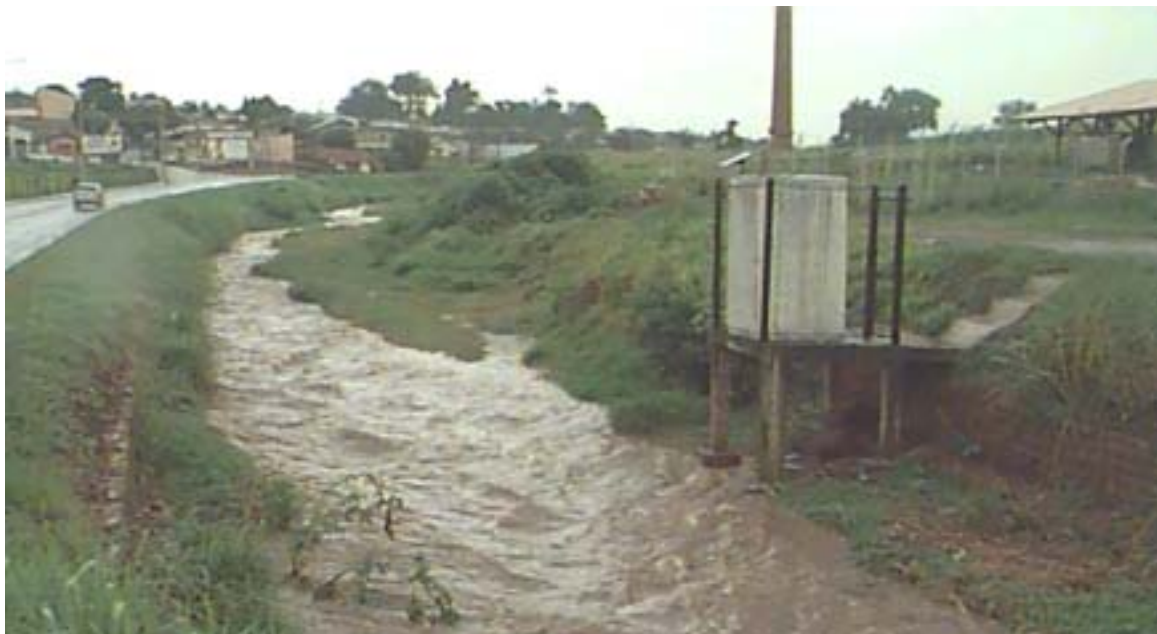
de tomada d'água destruídos por queimadas e enchentes, além da pintura desgastada. Inicialmente, procedeu-se então à reativação da estação com a limpeza do local, construção de degraus de acesso, troca dos tubos e pintura (Figura 7).

Figura 7: Estação 2 próxima ao Fórum Municipal equipada com sensores de chuva e nível d'água.

A cerca de 100 metros a montante e a jusante da seção de controle, o córrego apresenta um leito de alta rugosidade, arenoso e com várias rochas, provavelmente originadas na obra de construção do muro de gabião das margens.

A vegetação do leito maior é composta por gramíneas rasteiras e por mato de cerca de 1 m de altura. A geometria do leito menor (de estiagem) é levemente sinuosa. Do trecho de montante até o vão da ponte, a margem esquerda apresenta um depósito arenoso de assoreamento de cerca de 1,5 m de altura e largura variável. O nível do assoreamento e dos depósitos recentes de lixo e mato na galeria sob a ponte indica que, na cheia, o nível d'água pode aumentar até 2 m.

Prevê-se a transmissão em tempo real dos dados da Estação 2, chuva e nível d'água, através de rádio que deverá entrar em operação em julho de 2003. É prevista, também, a instalação de sensores para medição de umidade e temperatura do solo.

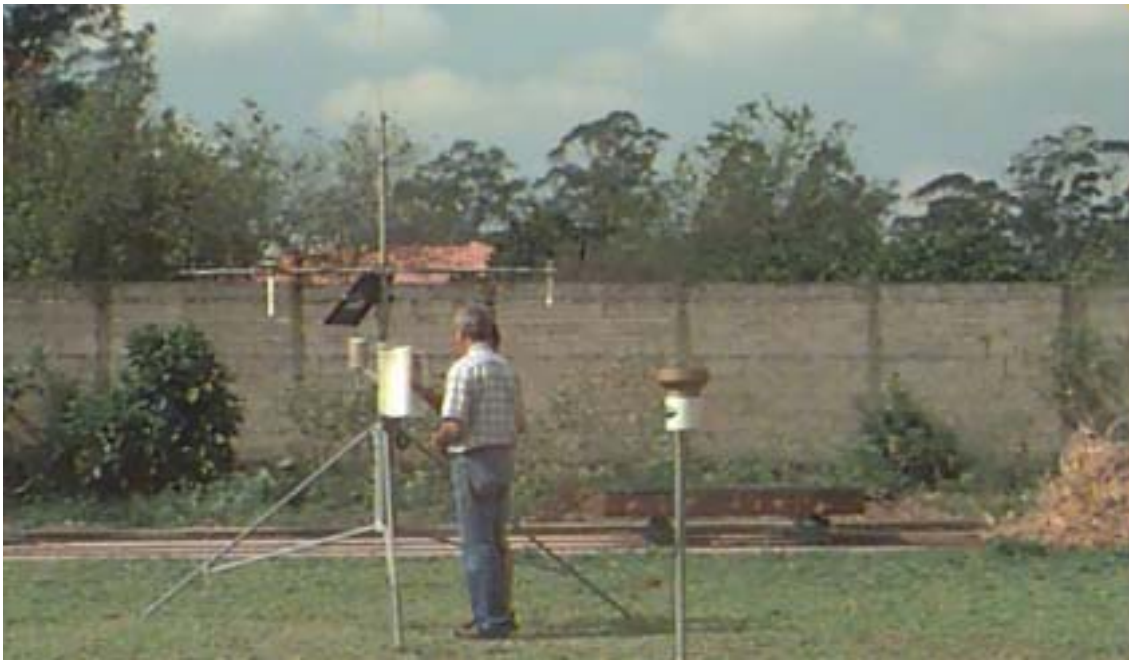
A estação 3 está equipada com sensores para a medição dos dados de chuva, temperatura e umidade, direção e velocidade do vento, radiação e pressão.

Figura 8: Estação climatológica instalada próxima à Faculdade de Direito de São Carlos.

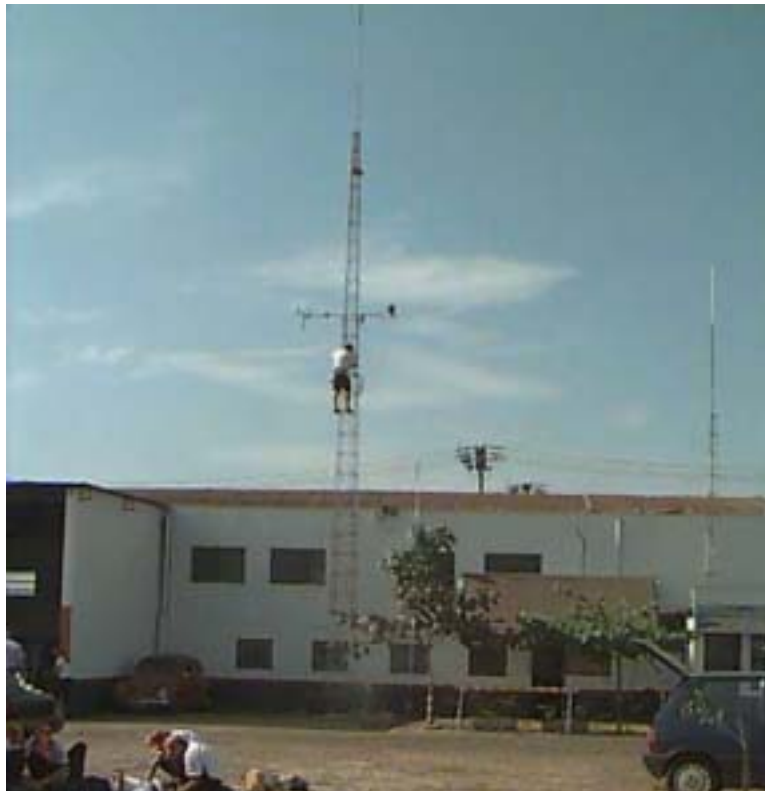
A estação 4 está equipada com os mesmos sensores da estação 3, no entanto, instalados numa torre-plataforma.

Figura 9: Estação climatológica instalada próxima em área da Defesa Civil de São Carlos.

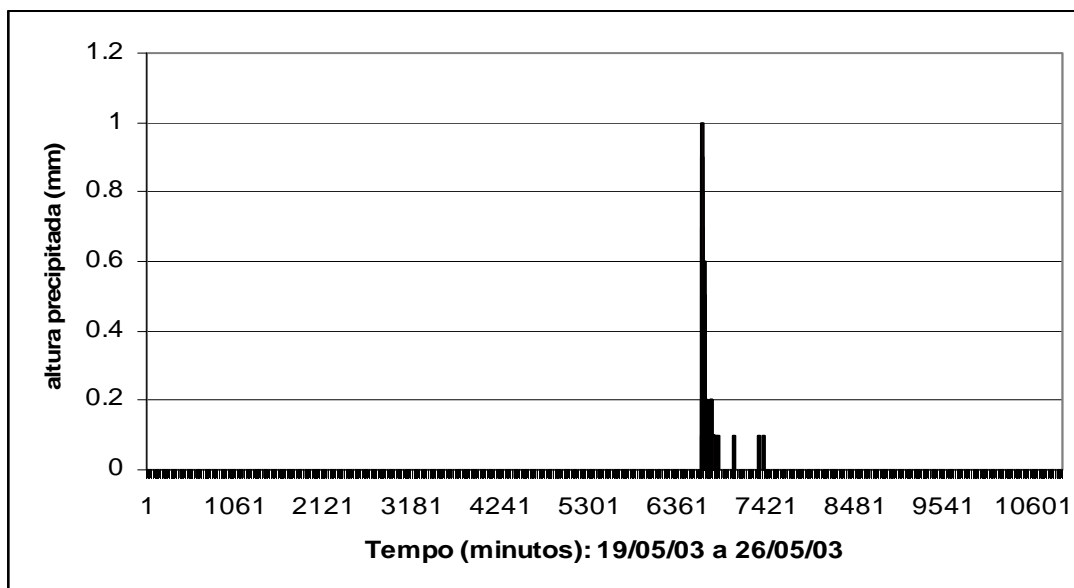
Figura 12 – Hietograma registrado no dia 23 de maio de 2003, na estação.

Os dados foram analisados em termos de quantidade e qualidade de água. Através das PCD's foram registrados hietogramas e linigramas observados, os quais estão mostrados nas Figuras 10 a 13.
