ANÁLISE DO FENÔMENO DE RUPTURA HIDRÁULICA EM MACIÇOS DE BARRAGENS DE TERRA PROVOCADO PELO MAU FUNCIONAMENTO DE VERTEDORES DO TIPO POÇO ATRAVÉS DE MODELO DE FLUXO PERMANENTE EM MEIO SATURADO

Maria da Glória Braz¹ & Raul Zanoni Lopes Cançado²

Este trabalho apresenta a verificação da instabilidade de maciço de terra causada pelo mau funcionamento de estrutura hidráulica tipo poço, com o apoio de modelo para análise de fluxo permanente em meios porosos saturados, tendo como estudo de caso a barragem da Pampulha, em Belo Horizonte.

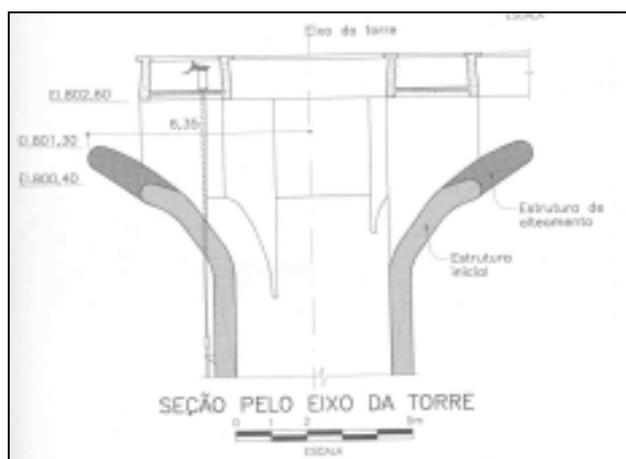
Figura 1 – Alteamento da tulipa (SUDECAP/DAM, 1998)

Rompida em 1954, em virtude da ocorrência de erosão tipo *piping*, teve sua reconstrução em 1957 a cargo do DNOS, sendo que sua reinauguração se deu em 31 de janeiro de 1958. A cota do NA ficou estabelecida em 800,4 m e o fundo da passarela da tulipa na cota 802,6 m, conservando-se as mesmas características para o corpo da barragem, estando o terreno natural em cota variável, sendo 784,50 m sua cota mais profunda. Posteriormente, a cota da crista do vertedouro da tulipa foi alterada para 801,3 m, conforme mostrado na figura 1.

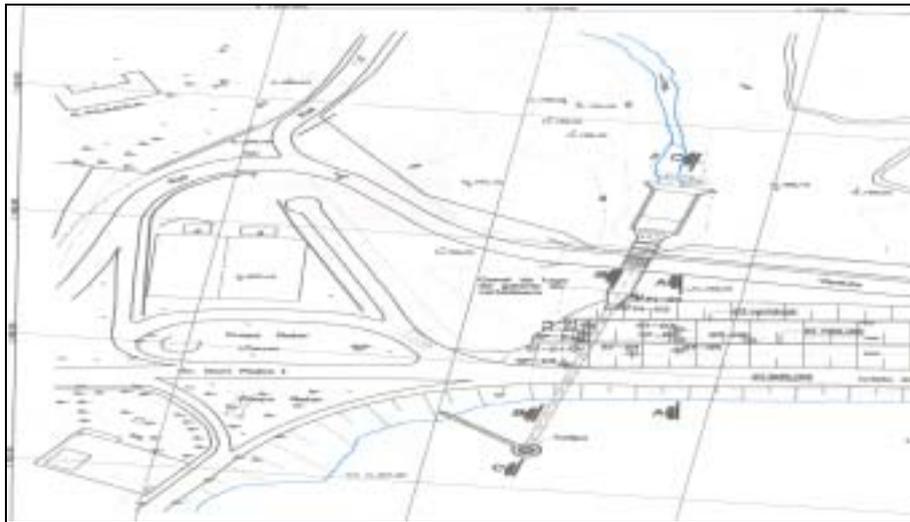
Figura 2 – Localização das investigações geológico-geotécnicas

Para verificação das condições do aterro próximo à galeria do vertedouro e das condições da fundação da barragem, foi elaborado um programa de sondagens acompanhado de reconhecimento geológico-geotécnico de superfície. Tal programa consistiu da execução de sondagens a percussão, trado e poços de inspeção, cuja localização é mostrada na figura 2.

A primeira linha de sondagens, localizada próxima à galeria, no eixo da seção B-B mostrada na figura 2, foi iniciada durante período de fortes chuvas e o nível de água obtido foi elevado, estando na maioria dos furos, a menos de 2 metros de profundidade.

A segunda linha de sondagem, localizada mais afastada da região da galeria, no eixo da seção A-A mostrada na figura 2, foi executada no período de estiagem e observou-se o rebaixamento do nível de água em cerca de 1 metro, em relação à primeira linha de sondagens. O nível geral estabelecido no talude de jusante, na altura da primeira berma, ficou, então, em torno de 2,60 metros de profundidade, não havendo mais disparidade entre o nível medido nos furos executados próximos à galeria e nos furos executados mais afastados da região da galeria. Quando do rebaixamento do nível geral do lago, todos os furos rebaixaram, respondendo rapidamente às novas condições de percolação estabelecidas no maciço da barragem.

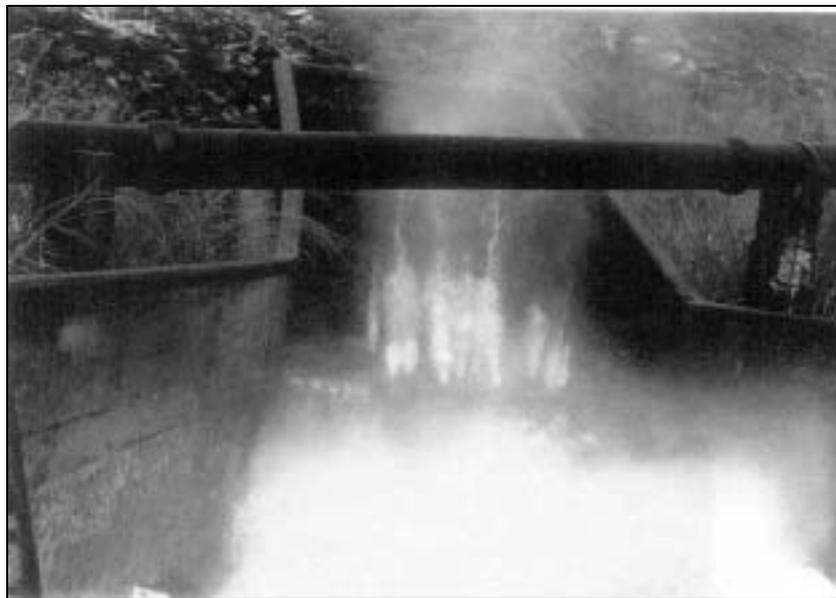
Figura 3 – Explosões devido a emulsão de ar na tulipa

Na primeira destas inspeções, realizada durante o período de descarga de cheia, foram observadas explosões de ar na saída da bacia de dissipação, conforme figura 3. Pode-se constatar, então, que o vertedouro de serviço apresentava, nos momentos de maior descarga, um mau funcionamento hidráulico. O engolimento pela tulipa de grandes volumes de ar emulsionado na água acarretava grandes explosões durante as descargas, causando vibrações na galeria de concreto e no aterro adjacente, enquanto a ogiva existente na bacia de dissipação provocava o afogamento dessa galeria.

- Forte vibração no aterro junto à galeria, causada pelo mau funcionamento do vertedouro nos períodos de descarga de grandes vazões, conforme figura 3;
- Fuga de solo do maciço da barragem para dentro da galeria, através das juntas de dilatação, que se encontravam totalmente abertas, conforme figura 4, e entrada de água sob pressão no corpo do aterro, através dessas juntas de dilatação, nos períodos de descarga de grandes vazões pelo vertedouro, conforme figura 5 e que;
- A diminuição da resistência do aterro situado nas proximidades da galeria do vertedouro estava relacionada a dois fatores: menor grau de compactação devido ao contato com a estrutura

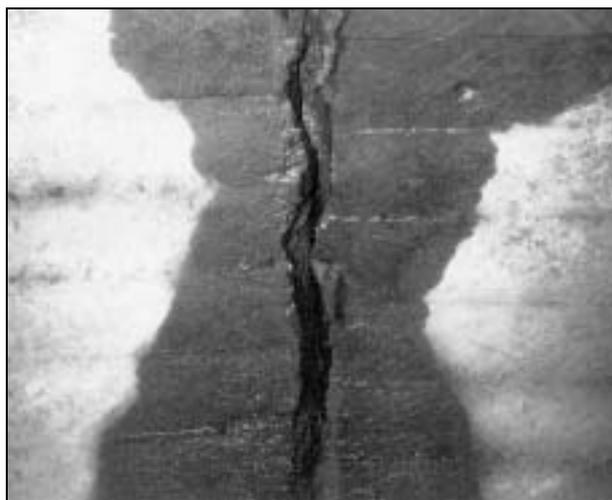
Figura 4 – Juntas abertas no interior da galeria

Nas inspeções executadas no interior da galeria foram identificados vários sinais do desenvolvimento de instabilidade do maciço. Dentre os mais significativos, pode-se destacar a abertura das juntas de deformação da estrutura da galeria no interior do maciço e do canal de restituição do vertedouro, sendo que a 3ª junta a montante da saída do túnel estava totalmente aberta, conforme figura 4. Foram observados, também, na região de contato do canal de restituição, abatimentos e colapsos do aterro, indicando processos de erosão do tipo piping.

indicou que as juntas abertas da galeria funcionavam como drenos na fase de estiagem e como alimentadores de água sob pressão no período de chuva.

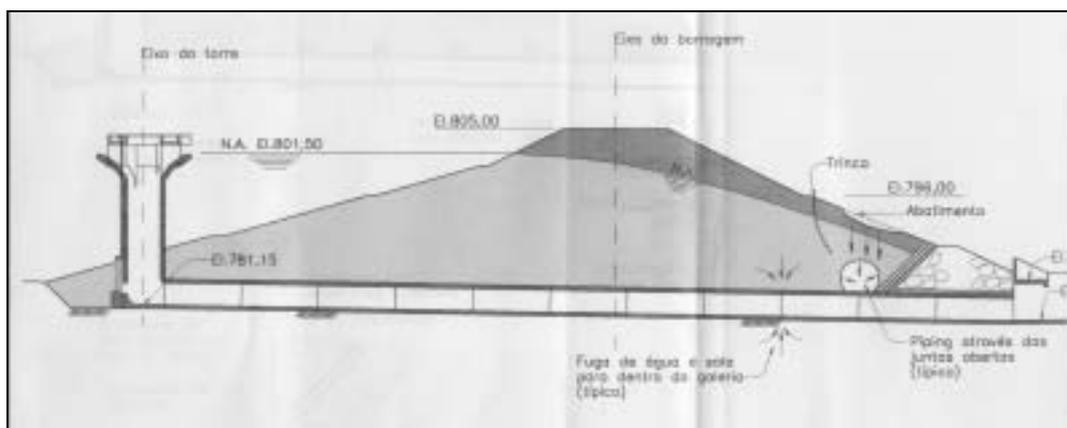
Figura 5 – Perda de solo do maciço através das juntas abertas do túnel

da galeria e variação do nível de água devido à ocorrência de entrada de água sob pressão, da galeria para o maciço.

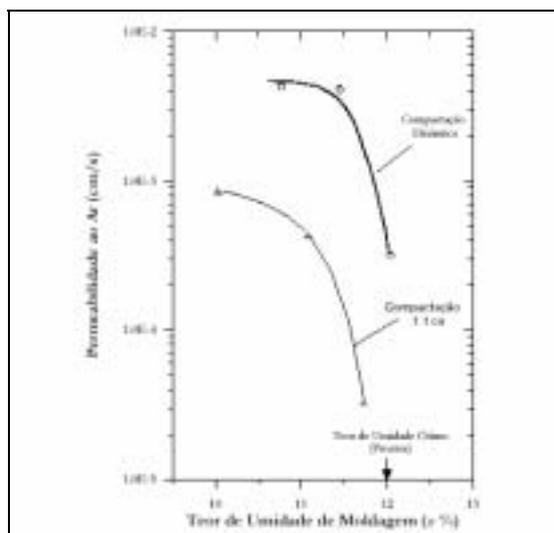
Figura 6 - Influência do método de compactação sobre k_a (Blight, 1971).

Influência do Tipo de Compactação: A Figura 6 apresenta a influência do método de compactação sobre k_a , sendo que os corpos de prova compactados dinamicamente exibem maior valor de k_a do que aqueles compactadas estaticamente, conforme pesquisas de Blight (1971).

Este comportamento do solo contraria o esperado, uma vez que a compactação dinâmica, produz maiores deformações cisalhantes e, conseqüentemente, deveria reduzir os macroporos.

Para o ar, adotou-se os valores extremos e o mediano de k_a , indicados por Blight (1971), mostrados na figura 6. Obedeceu-se o critério de uniformidade de valores significativos de k , para facilitação no entendimento das análises.

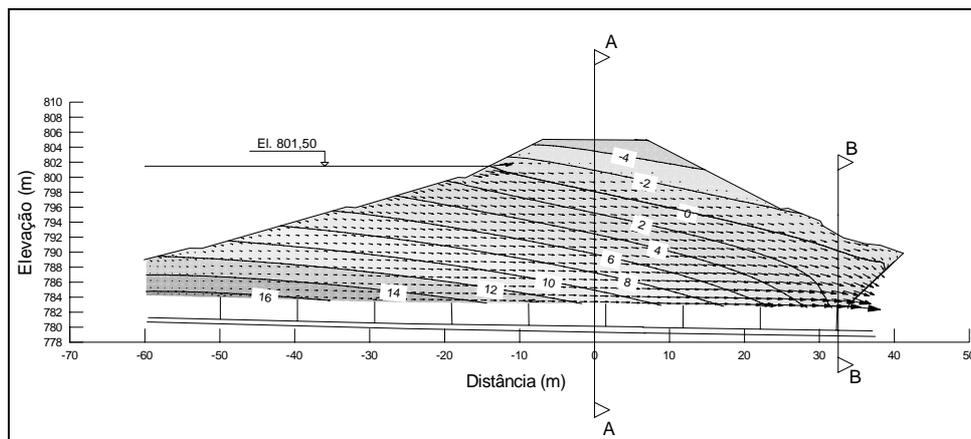
Figura 7 – Rede de fluxo da barragem da Pampulha

Para as simulações foram adotados os parâmetros de resistência à coesão ($C = 5 \text{ KN/m}^2$ e $\phi = 25^\circ$), conforme SUDECAP/DAM (1998). Foram simulados 58 cenários com diferentes valores de percolação de água e ar. Esses cenários foram subdivididos em dois grupos: o primeiro com condição de contorno impermeável no topo do maciço e o segundo com a condição permeável, ambos obedecendo a linha freática estabelecida pela rede de fluxo, conforme mostrado na figura 7.

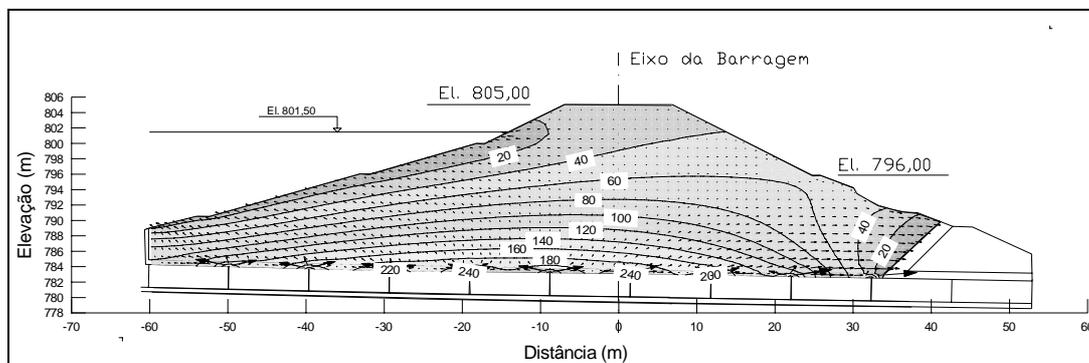
Figura 8 – Poropressões resultantes da percolação de ar ($q = 8 \times 10^{-6}$ m/s)

Em todos os cenários simulados com vazão de ar, o aterro entraria em colapso, conforme pode ser visto na figura 8, com o menor valor da condutividade do ar (k_a) adotado.

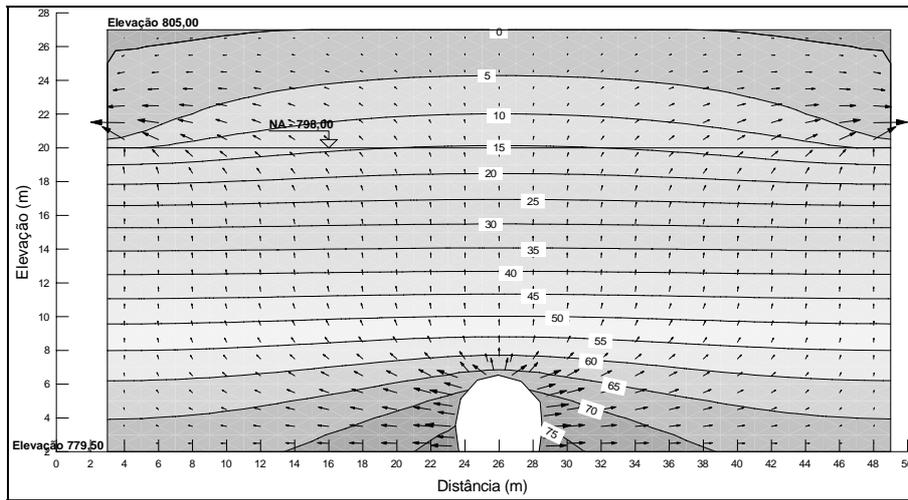
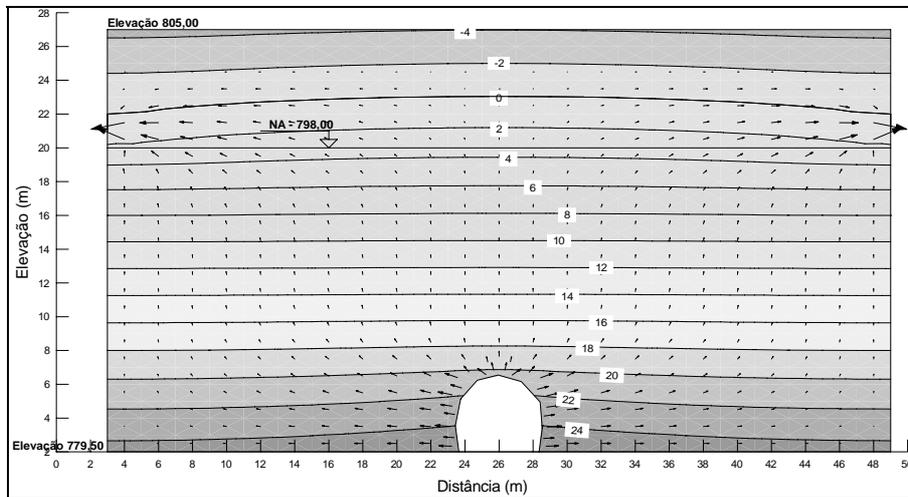
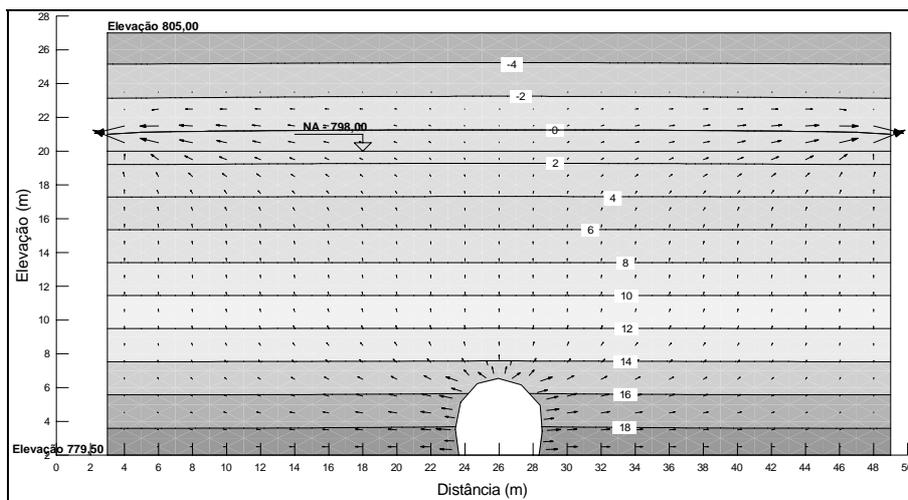
Nos cenários de percolação de água com as juntas totalmente abertas, conforme figuras 9 a 11 e 15 a 17, verificou-se que:

a) Para $k = 4.22 \times 10^{-8}$ m/s: existe poropressão maior que a coesão do solo numa faixa de cerca de 6 metros de comprimento e menos de 1 metro de altura junto ao solo de fundação e existe capilaridade numa faixa de altura equivalente a 14 metros, chegando ao limite de coesão no topo do talude;

c) Para $k = 4.22 \times 10^{-7}$ m/s: Nesse cenário há o rompimento do aterro, tanto no corpo do maciço, quanto do solo de fundação.

Figura 9 – Seção AA – junta totalmente aberta – poropressões resultantes da percolação de água
 $(q = 4,22 \times 10^{-7} \text{m/s})$

Figura 10 - Seção AA – junta totalmente aberta – poropressões resultantes da percolação de água
 $(q = 4,22 \times 10^{-8} \text{m/s})$

Figura 11 - Seção AA – junta totalmente aberta – poropressões resultantes da percolação de água
 $(q = 4,22 \times 10^{-9} \text{m/s})$

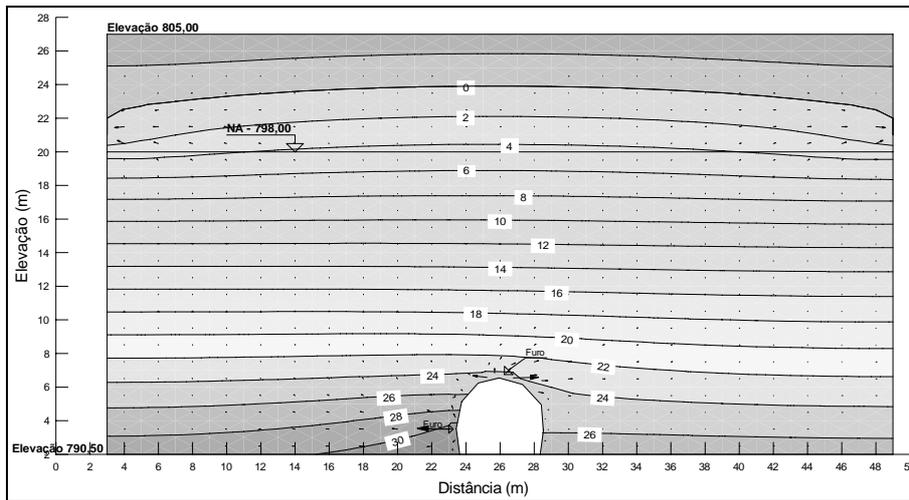
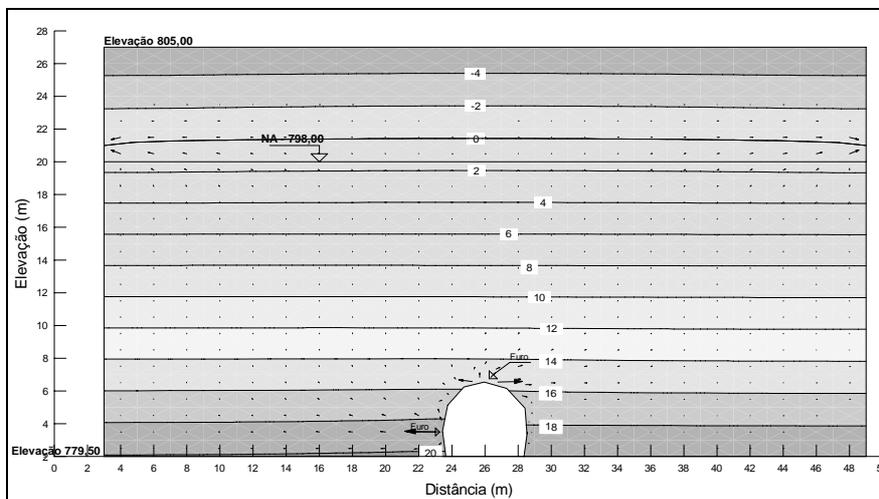
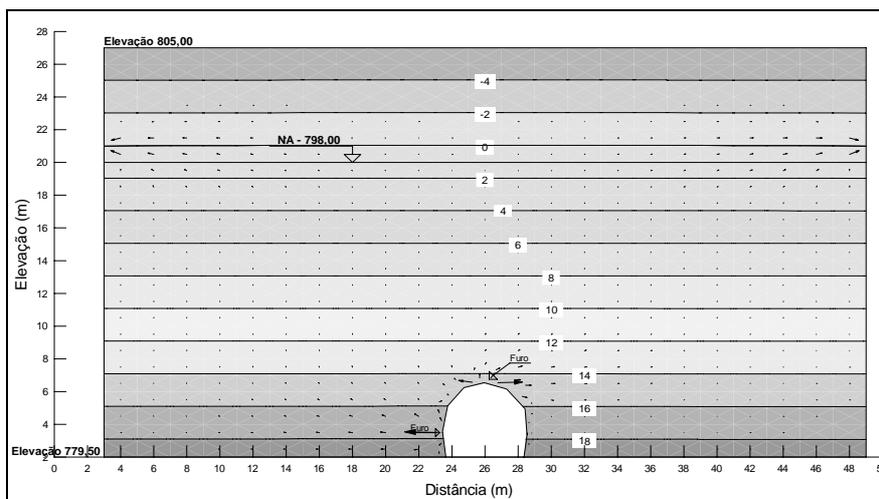
c) Para $k = 4.22 \times 10^{-7}$ m/s: Nesse cenário há o rompimento numa porção do corpo do aterro adjacente à galeria e ao solo de fundação. Continua havendo capilaridade, porém numa faixa maior, cuja altura é cerca de 13 metros.

Figura 12 - Seção AA – com duas rupturas na junta – poropressões resultantes da percolação de água ($q = 4,22 \times 10^{-7} \text{ m/s}$)

Figura 13 - Seção AA – com duas rupturas na junta – poropressões resultantes da percolação de água ($q = 4,22 \times 10^{-8} \text{ m/s}$)

Figura 14 - Seção AA – com duas rupturas na junta – poropressões resultantes da percolação de água ($q = 4,22 \times 10^{-9} \text{ m/s}$)

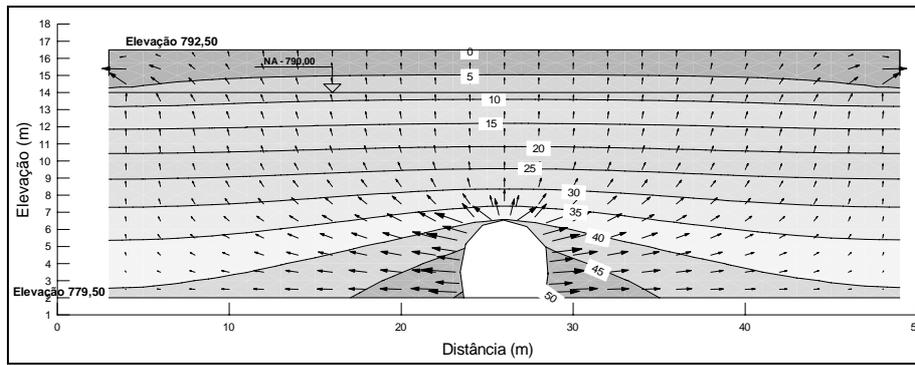
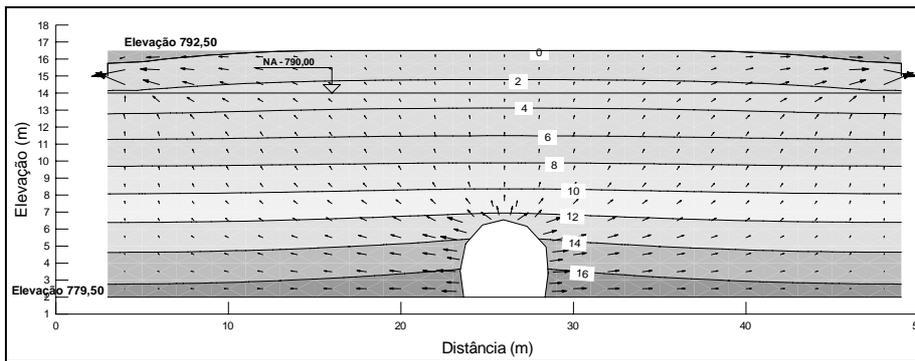
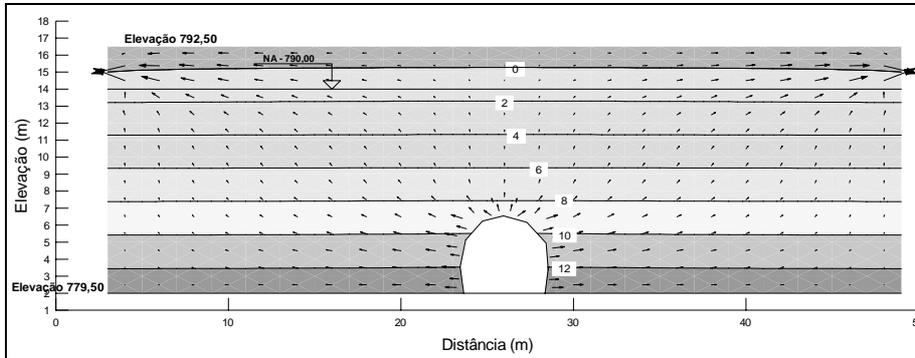
Figura 15 - Seção BB –com junta totalmente aberta– poropressões resultantes da percolação de água ($q = 4,22 \times 10^{-7} \text{ m/s}$)

Figura 16 - Seção BB –com junta totalmente aberta– poropressões resultantes da percolação de água ($q = 4,22 \times 10^{-8} \text{ m/s}$)

Figura 17 - Seção BB –com junta totalmente aberta– poropressões resultantes da percolação de água ($q = 4,22 \times 10^{-9} \text{ m/s}$)

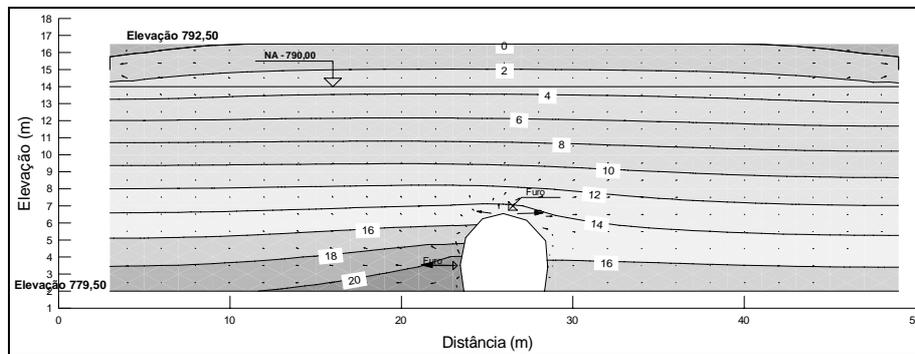
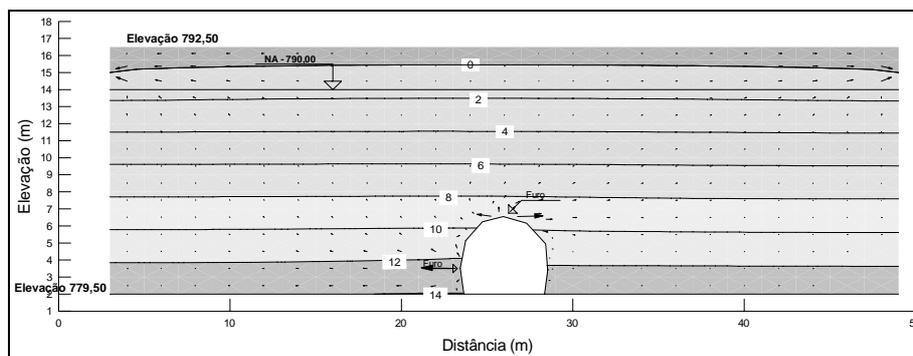
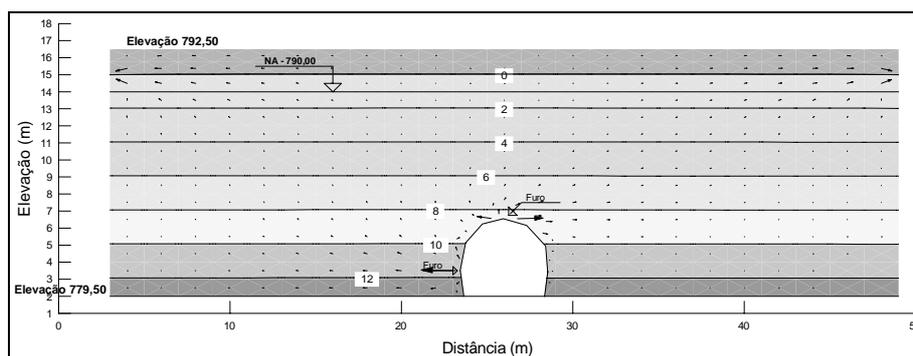
Figura 18 - Seção BB – com duas rupturas na junta – poropressões resultantes da percolação de água ($q = 4,22 \times 10^{-7} \text{ m/s}$)

Figura 19 - Seção BB – com duas rupturas na junta – poropressões resultantes da percolação de água ($q = 4,22 \times 10^{-8} \text{ m/s}$)

Figura 20 - Seção BB – com duas rupturas na junta – poropressões resultantes da percolação de água ($q = 4,22 \times 10^{-9} \text{ m/s}$)
