# **A EROSÃO NAS PRAIAS MANSA E BRAVA DE CAIOBÁ, LITORAL DO ESTADO DO PARANÁ**

Eduardo Felga Gobbi<sup>1</sup>

**Resumo** – Nos últimos anos houve um intenso incremento na ocupação de Caiobá, município de Matinhos no litoral do Paraná. Esta ocupação, que em algumas situações foi irregular, ocasionou e amplificou processos erosivos em algumas praias. Neste trabalho faz-se uma análise dos problemas erosivos nas praias Mansa e Brava de Caiobá, procurando-se apontar as causas das erosões nas duas praias, de tal forma que se possa tomar medidas adequadas de proteção.

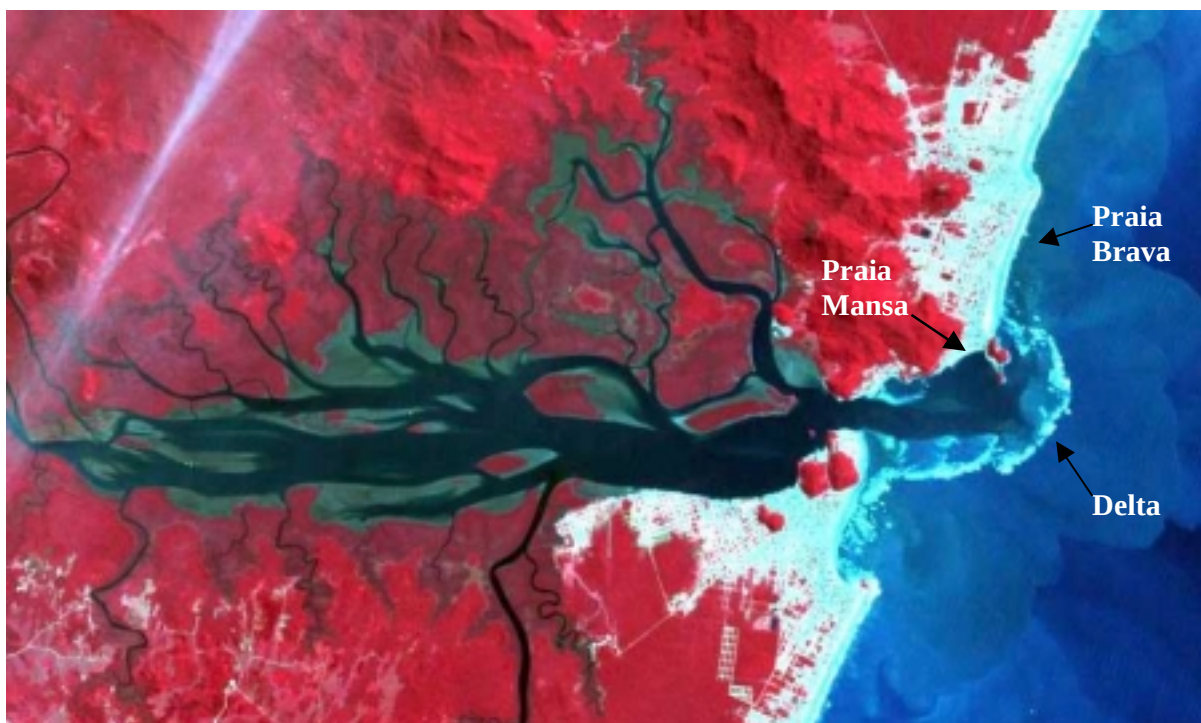
Figura 2 – Imagem Landsat (ano 2000), mostrando a localização das praias Mansa e Brava de Caiobá. Observar delta de maré vazante da baía de Guaratuba.

A praia Mansa se localiza na embocadura da baía de Guaratuba, numa região protegida pelo delta de maré vazante desta baía (ver figura 2). Em 1976 o mar atingiu de forma mais violenta a base da avenida construída na Praia Mansa, acelerando-se o processo de erosão da praia e de destruição de parte da avenida. Alguns estudiosos do problema erosivo na Praia Mansa, concluíram que a erosão da praia se intensificou a partir da década de 60, baseando-se em análises de fotografias do fim da década de cinquenta até o presente (Lindroth, 1982; Soares et al., 1997). Analisando-se fotografias mais antigas (a partir de meados da década de trinta), Gobbi (1997)

Como já mostrado na figura 2, estes bancos provocam rebentação das ondas, diminuindo assim a quantidade de energia que chega até a praia, e dessa forma, “protegendo-as”. Assim, a cota de coroamento destes bancos influencia na maior ou menor dissipação de energia e como consequência será menor ou maior a parte da energia que atinge a praia. Com isso, pode-se concluir que a variação da cota dos bancos pode influenciar o comportamento da praia Mansa. Estas conclusões podem ser reforçadas pela experiência do LNEC, que relatam tal fato como conhecido em diversas costas ao redor do mundo (LNEC, 1976 e 1977).

A Praia Brava de Caiobá se localiza imediatamente ao norte da embocadura da baía de Guaratuba (ver figura 2). Ao contrário da praia Mansa, que é protegida pelos bancos de areia do delta, esta é uma praia em mar aberto.

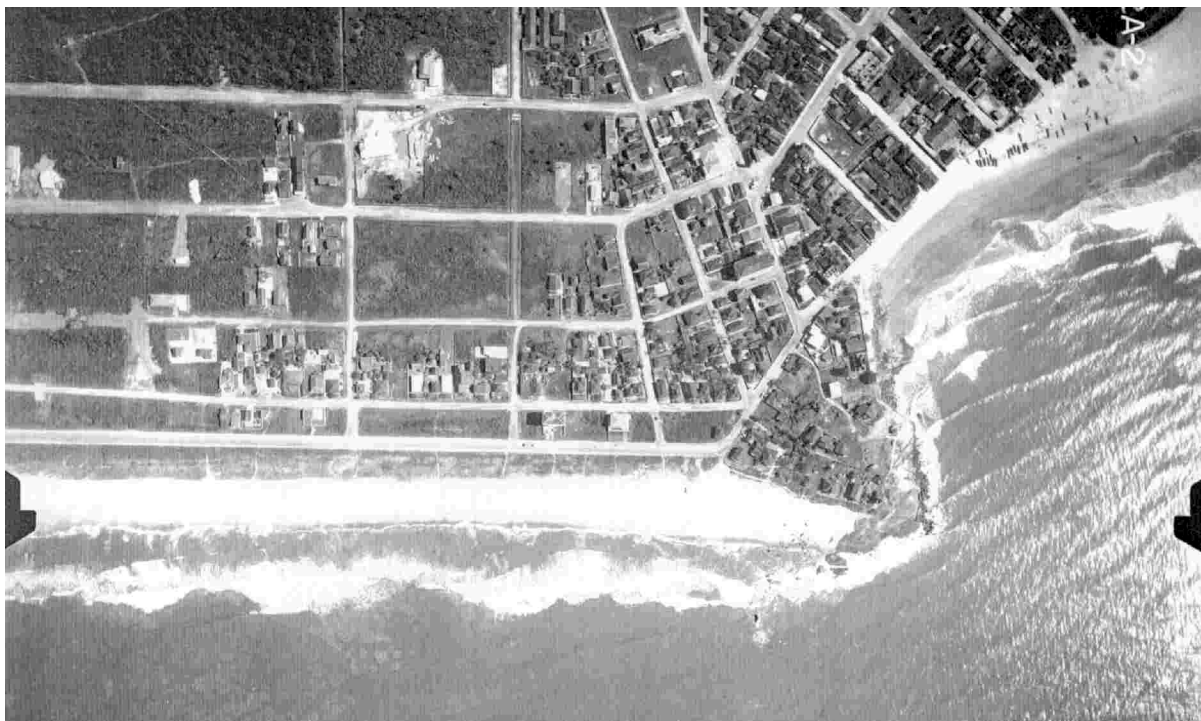
Figura 8 - Praia Brava norte em 1969. Observar largura da praia.

As figuras 8, 9, 10 e 11 a seguir ilustram tais fatos. Observar atentamente que na figura 10 já não se percebe mais com clareza a zona de divergência, devido ao grande crescimento da praia Brava sul.

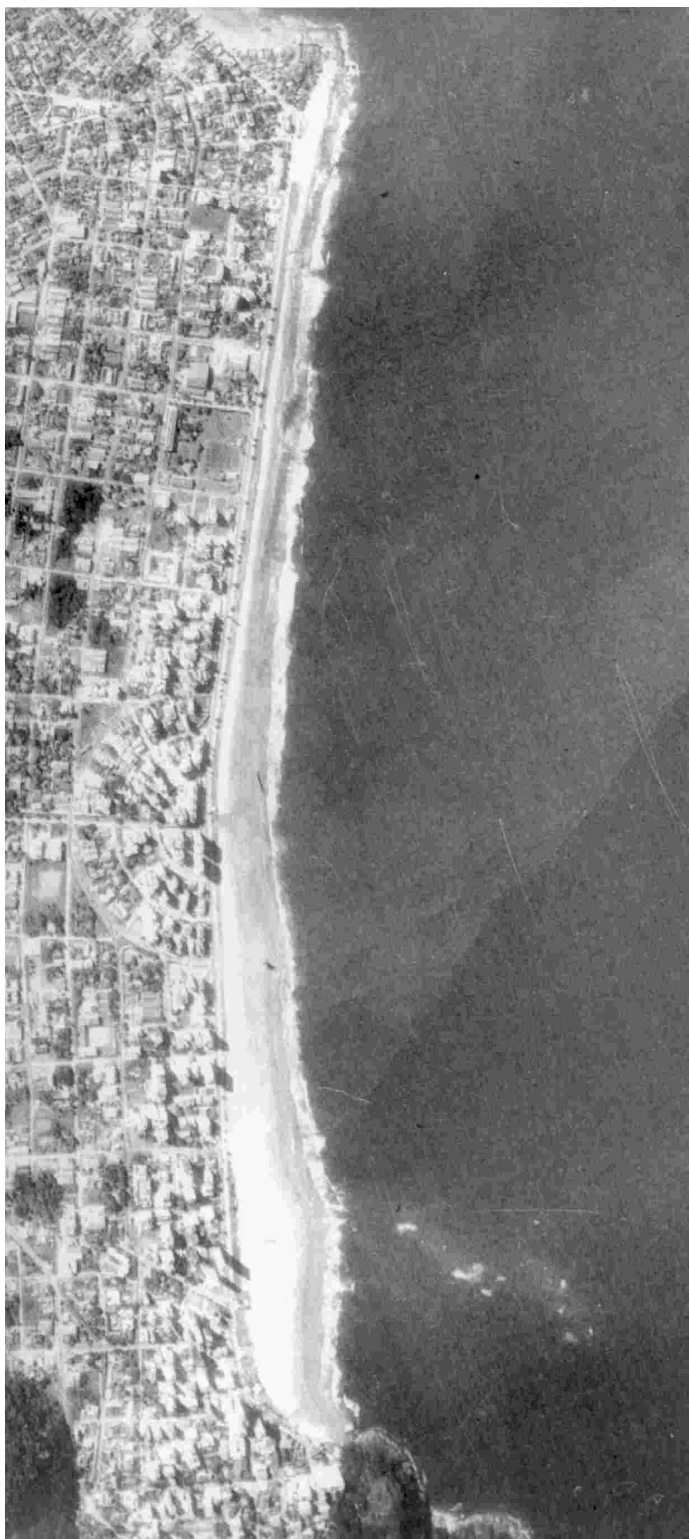
Figura 10 - Visão geral da praia Brava em 1996, onde pode-se observar o crescimento da praia Brava sul e o emagrecimento da parte norte.
