ANÁLISE COMPARATIVA DE ESTRATÉGIAS DE RESTAURAÇÃO DE RIOS URBANOS

RESUMO – Em diversas cidades brasileiras encontram-se rios altamente poluídos ou modificados pela ação do homem. Por essa razão, surge a necessidade de se buscar soluções para restauração dos rios urbanos. Contudo, várias técnicas existem para modificação desses sistemas, e sua aplicação depende das características da bacia hidrográfica, da dimensão do problema e dos resultados esperados. Por essas razões, o trabalho objetiva analisar oito rios distintos onde técnicas de restauração foram aplicadas a fim de se compreender o que levou a essas escolhas e quais foram os resultados obtidos. Isso se deu através de um sistema de subdivisão das características e das soluções impostas, o que resultou na compreensão de qual medida é melhor para cada caso.

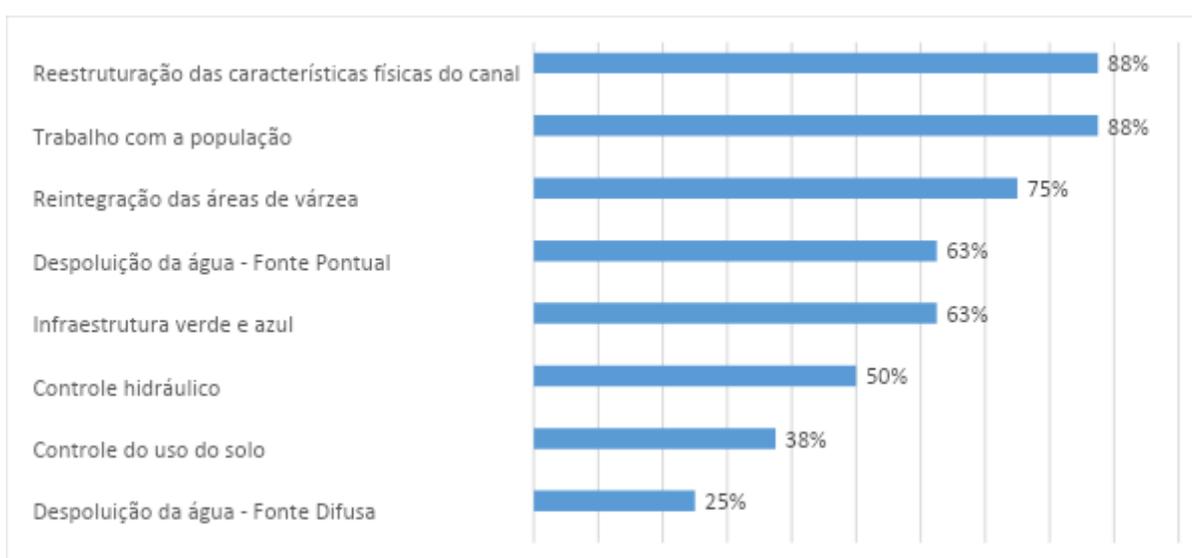
Figura 2 – Medidas de Restaurações adotadas pelos Estudos de Caso

Na Figura 2 é apresentado o percentual de cada medida adotada considerando os casos analisados. Com base no exposto, é interessante ressaltar alguns pontos. O primeiro deles é que há uma tendência de aumento nas ações participativas, que incluem a comunidade no processo de criação de projeto ou de execução. Além disso, alguns trabalhos citaram também o incentivo em ações de educação ambiental, ação importante para preservação a longo prazo. No caso do Rio Isar, por exemplo, a participação da comunidade na tomada de decisão foi essencial, visto que a pedido da população de Munique, a revitalização priorizou a criação de um espaço de lazer municipal nas várzeas do rio, local muito utilizado pelos cidadãos até os dias atuais (Binder, 2000).

Além da ação alemã, o caso do rio Los Angeles também é uma boa referência na questão participativa, isso porque a requalificação buscou incluir o desenvolvimento econômico-social da área próxima ao curso d'água, conforme Local Sponsor, the City of Los Angeles, California (2016). Com esse intuito, quatro diretrizes compuseram o plano: a revitalização do rio propriamente dita, um sistema linear para promoção dos bairros verdes, a criação de oportunidades para comunidade e a valorização do bem-estar das pessoas. Destacando esses dois últimos, em que o foco era aumento do número de empregos, da segurança, da limpeza e das moradias, principalmente nas regiões mais carentes (Gorski, 2008).
