## USO DO SENSORIAMENTO REMOTO NA AVALIAÇÃO DA ALTERAÇÃO ANTRÓPICA NA BACIA DO RIO LINHA ANTA

**RESUMO** – A urbanização tem como consequências impactos negativos na drenagem das bacias hidrográficas. Este estudo teve como objetivo realizar a avaliação temporal das alterações que ocorreram em um segmento da bacia do Rio Linha Anta utilizando de ferramentas de sensoriamento remoto. Foram utilizadas as fotografias aéreas, ortofotos e imagens de satélite do Google Earth Pro™, entre os períodos de 1957 a 2022. Os elementos de estudo foram obtidos através de fotointerpretação realizada para identificar alterações do leito do rio, vegetação, urbanização, extensão do rio antes e depois da execução da canalização. Constatou-se uma retificação do rio que apresentava na condição natural um índice de sinuosidade de 44%. Foram apresentados os dados de áreas de Preservação Permanente - APP, áreas úteis para ocupação, às intervenções e aplicabilidades da legislação vigente.

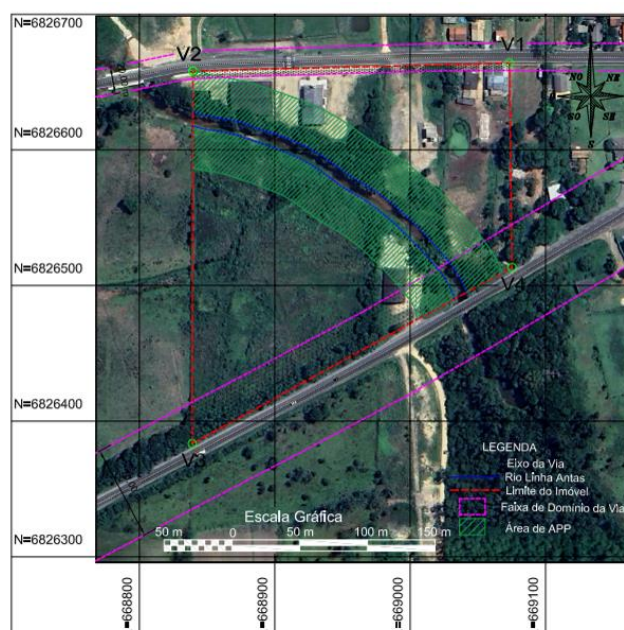
Na imagem de satélite obtida no software Google Earth Pro™, datada em 11/2005 (Figura 3a) observa-se maior ocupação e intervenções antrópicas, com edificações residenciais, industriais instaladas e demarcação da progressão da Rua São Cristóvão, assim como melhor infraestrutura viária. Com o georreferenciamento da área do terreno, representado na Figura 4, foi determinado o

traçado dos leitos da rede de drenagem local. Pode-se observar a retificação do curso d'água principal. Neste período é possível identificar o corpo d'água na porção oeste do terreno, com desenvolvimento de mata ciliar, muito próximo do traçado do leito observado na foto de 1978. Também podem ser observados traçados de drenagens perenes e intermitentes, ou seja, em épocas chuvosas atuam como canais de escoamento das águas pluviais e superficiais, tornando-se secas quando não há chuvas. Na interpretação da foto indica a intervenção antrópica do corpo d'água na porção à montante do terreno, mostrando sua regularização/canalização, destacando-se por seu traçado retilíneo. Dias (2008) destaca que entre o final dos anos de 1970 e início de 1980, inicia-se o processo de canalização de alguns trechos do rio Linha Anta e seus afluentes, o que promove profundas modificações sobre o rio e sua dinâmica natural. Todo esse processo de poluição hídrica e canalização do leito fluvial promoveu a degradação ambiental do rio Linha Anta ao longo dos últimos sessenta anos, transformando o rio em um esgoto a céu aberto. Valvassori e Alexandre (2012) aplicaram índices de salubridade ambiental para áreas urbanas e obtiveram um índice de drenagem urbana (Idu) de 0,40, classificando a drenagem como “Ruim e Muito Ruim”. Os autores destacam que alguns setores possuem alto índice de impermeabilização, apresentando pontos críticos, regiões com drenagem subdimensionada, locais onde ocorrem alagamentos e pontos de lançamento de esgoto.

A Fotointerpretação ano 2010 (Figura 3b), apresenta o principal corpo d'água da região ao centro do terreno com o canal bastante retilíneo, indicando ação da intervenção antrópica. As matas ciliares se mantêm bem preservada seguindo esta composição desde 1978. As duas vias localizadas entre os vértices não apresentaram nenhuma alteração, permanecendo bem estruturadas e sinalizadas. Este canal perdurou aberto entre os anos de 2010 a 2013, O canal possivelmente foi aberto para escoar a água do corpo d'água e alimentar os açudes existentes no terreno. O canal perde sua utilização a partir do ano de 2014, quando possivelmente cessa-se o escoamento de água para os açudes.
