SOLUÇÕES PARA ENCHENTES EM PLANÍCIES ALUVIAIS NA ZONA URBANA: UM ESTUDO DE CASO DA BACIA DA VILA LEOPOLDINA EM SÃO PAULO/ SP

Brunoro, D. B. M.^{1,2} @; Garcia, J. I. B.^{1,2} @; Tominaga, E. N. S.² @; Conde, F.² @; Martins, J. R. S.^{1,2} @

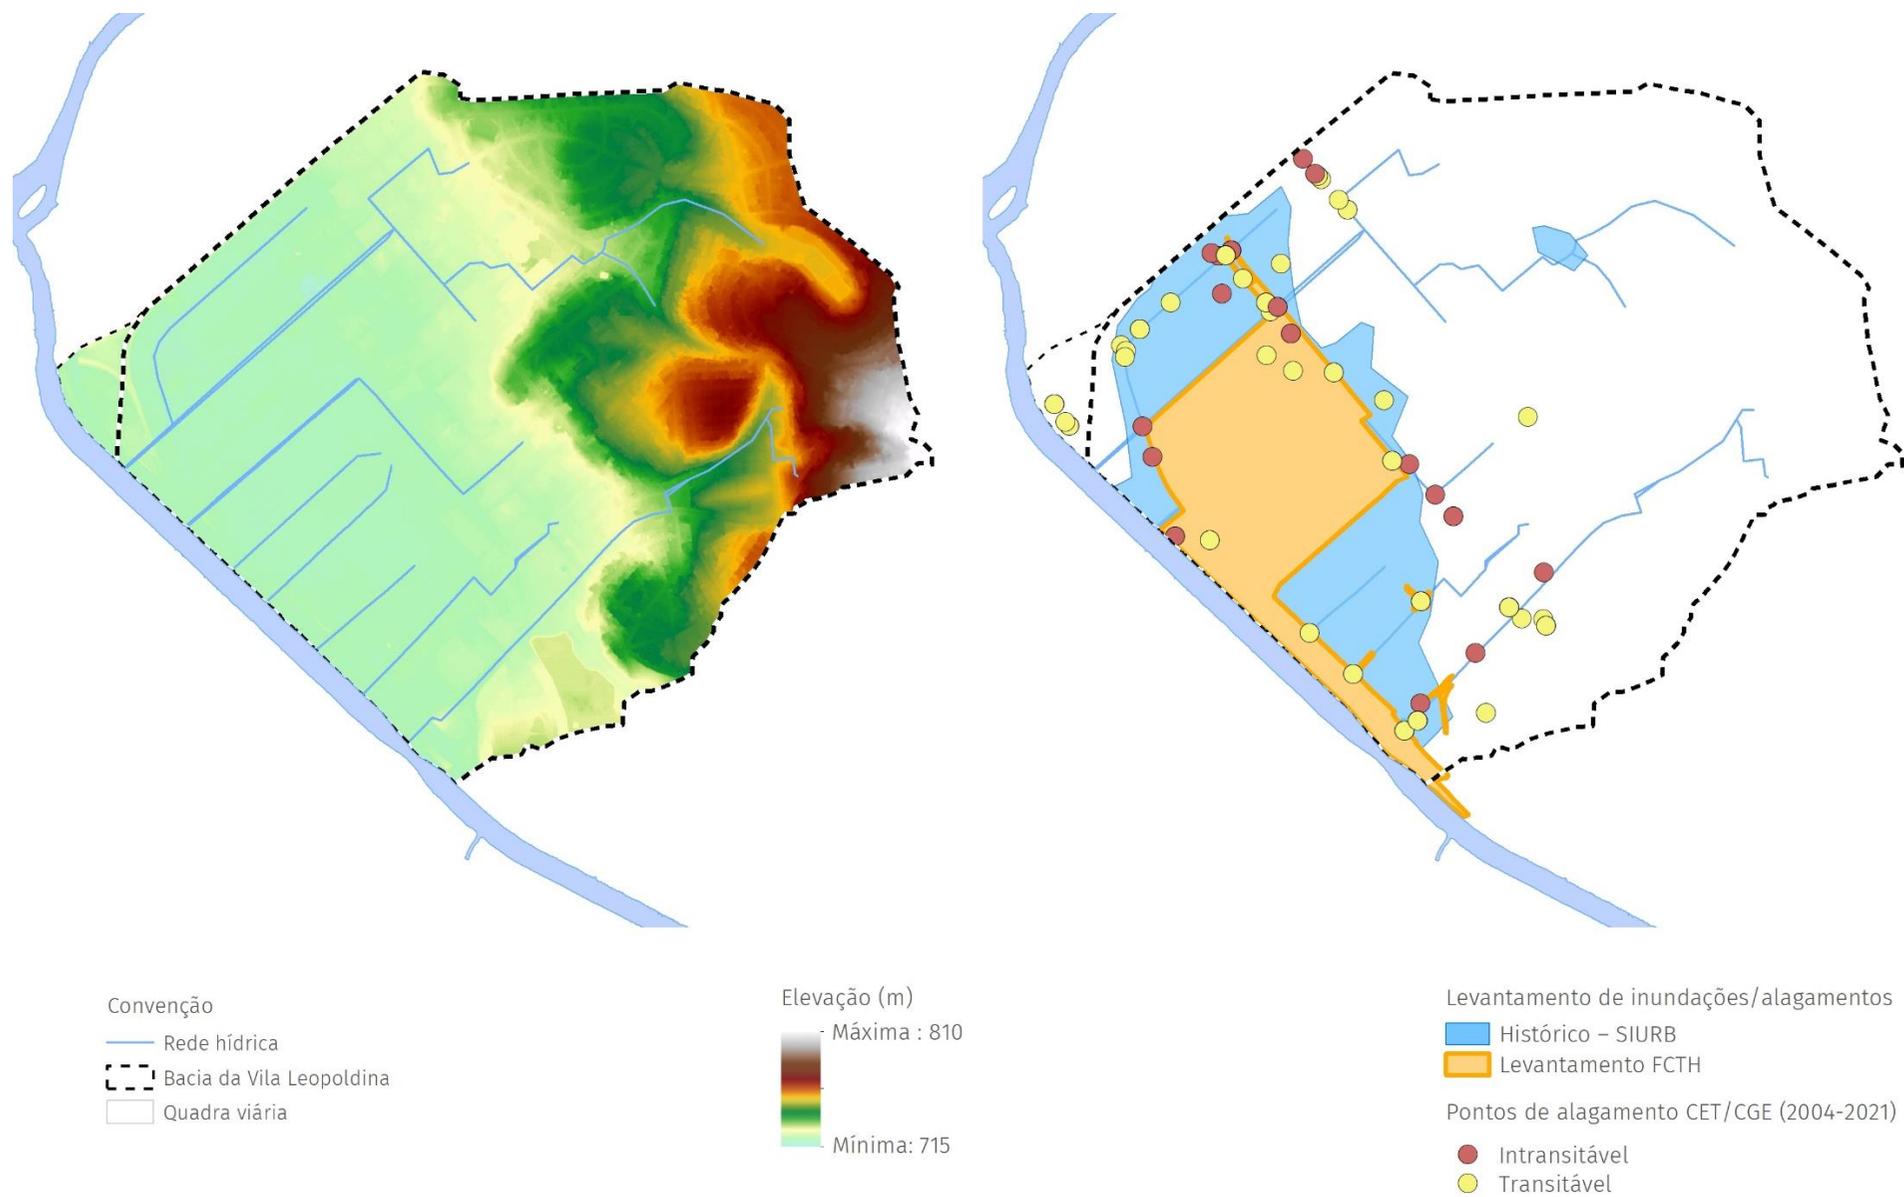
Figura 2: Mapa hipsométrico e diagnóstico de inundações da Bacia da Vila Leopoldina

Observando a Figura 2 é possível notar que as inundações na bacia se concentram na parte de jusante, onde está localizada a grande planície aluvial. A rede de drenagem da bacia possui galerias com seções transversais pequenas, além de problemas locais de recalque, que geram aclives graves, como é o caso da galeria da Rua Mergenthaler. Somado a isto, a grande extensão da planície aluvial requereu um aprofundamento das galerias a fim de garantir declividade suficiente para o escoamento, porém isto gerou desemboques em cotas baixas no Rio Pinheiros.

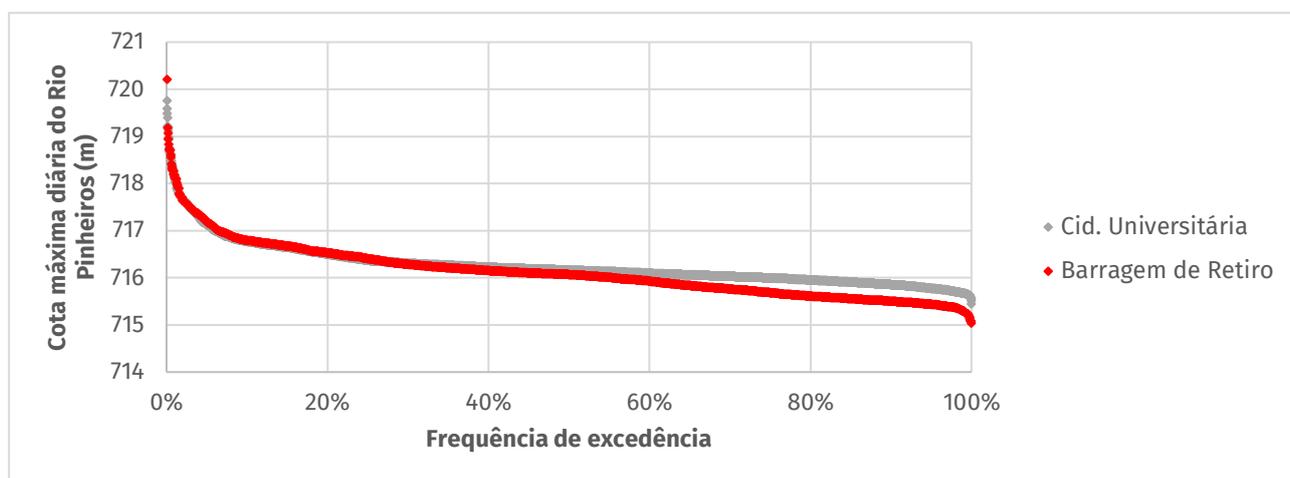
Figura 3: Curva de permanência do nível d'água máximo diário do Rio Pinheiros, para dois postos próximos da área de estudo (SAISP, 2022)

As cotas das geratrizes inferiores (GI) dos desemboques no Rio Pinheiros das galerias do córrego Vila Leopoldina (via Rua Mergenthaler) e córrego Cemitério da Lapa (via Av. Queiroz Filho) são, respectivamente, 714,45 m e 715,61 m. Ao comparar estes valores com a curva de permanência do nível d'água máximo diário do Rio Pinheiros (Figura 3), é possível notar que a galeria do córrego Vila Leopoldina opera 100% do tempo parcialmente afogada, e a galeria do córrego Cemitério da Lapa opera 80% do tempo parcialmente afogada.

Não obstante, a cota média da via marginal pinheiros – que atua como um dique, causando o barramento superficial das águas – em frente à bacia varia entre 719,5 e 720,5 m. Desta forma, ao observar a Figura 3 é possível concluir que, em eventos de altos níveis d'água do Rio Pinheiros, suas águas invadem a Bacia pela superfície. Além disto, as águas do Rio principal também invadem a Bacia por refluxo pelas galerias, aflorando à superfície através das bocas de lobo nos trechos mais baixos do terreno, como é o exemplo de uma área de depressão da CEAGESP que tem cota de 718,5m.

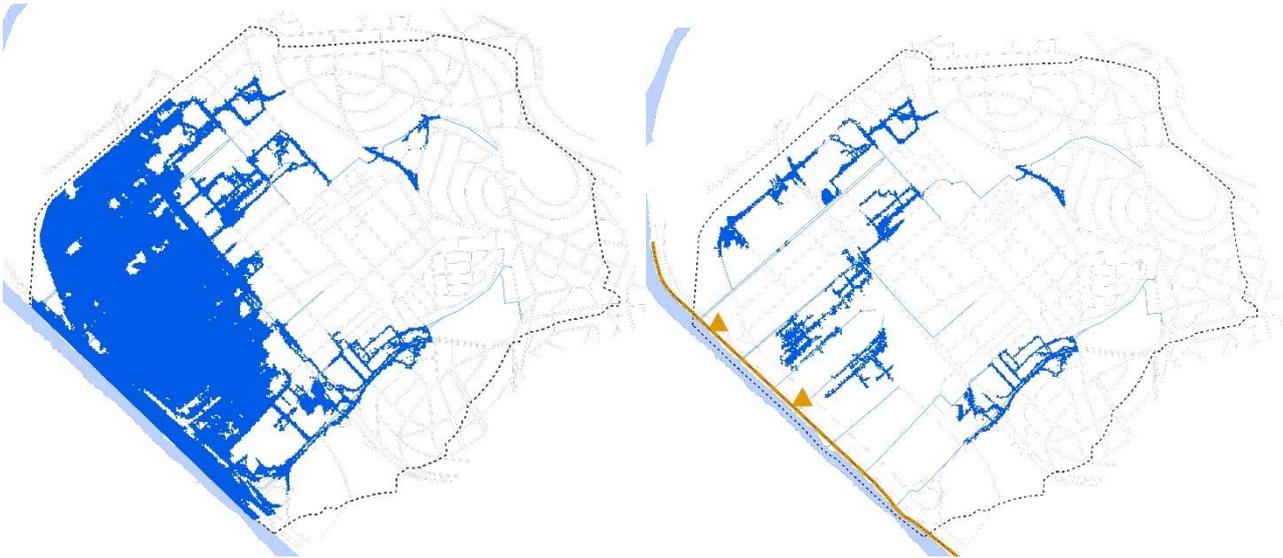
Figura 4: Manchas simuladas para condição de Tr 5 anos e nível do Rio Pinheiros em 720,21 m: cenário hidráulico atual (esquerda); cenário com as obras dos pôlderes, dique e válvula unidirecional (direita)

A vazão calculada de bombeamento para uma chuva de Tr 25 anos e NA do Rio Pinheiros em 721,50 m é de 18 m³/s, dividida igualmente em dois pôlderes em áreas distintas (Figura 4). Isto, claro, levando em consideração as demais obras sugeridas na bacia, com 94 mil m³ de reservação a montante, além dos dois condutos forçados (3,2 km).

As intervenções foram simuladas em modelo quasi-2D no software PCSWMM, utilizando as condições de contorno: chuva de Tr 5 anos e nível do Pinheiros em 710,21 m – nível referente à inundação de fevereiro de 2020. A mancha de inundação para o cenário hidráulico atual pode ser observada na Figura 4, onde se observa a extensa inundação na planície aluvial, mesmo com um evento de precipitação de baixa intensidade. A mancha inicial era de 1,825 km², com a implantação das duas intervenções a mancha diminuiu em 1,528 km², gerando cerca de 84% de redução de mancha. Com a implementação dos pôlderes, dique e válvulas unidirecionais a mancha diminuiu drasticamente, restando apenas as inundações devido ao déficit de macrodrenagem.

Comparando as manchas da rede atual (Figura 4 e Figura 5) nota-se também os efeitos do refluxo do Rio Pinheiros, que ocupa toda a grande planície aluvial; na Figura 5 a mancha de inundação resultante é majoritariamente gerada pelo déficit de vazão suportada pela rede de drenagem atual, requerendo obras de reservação a montante e reforços de galeria.

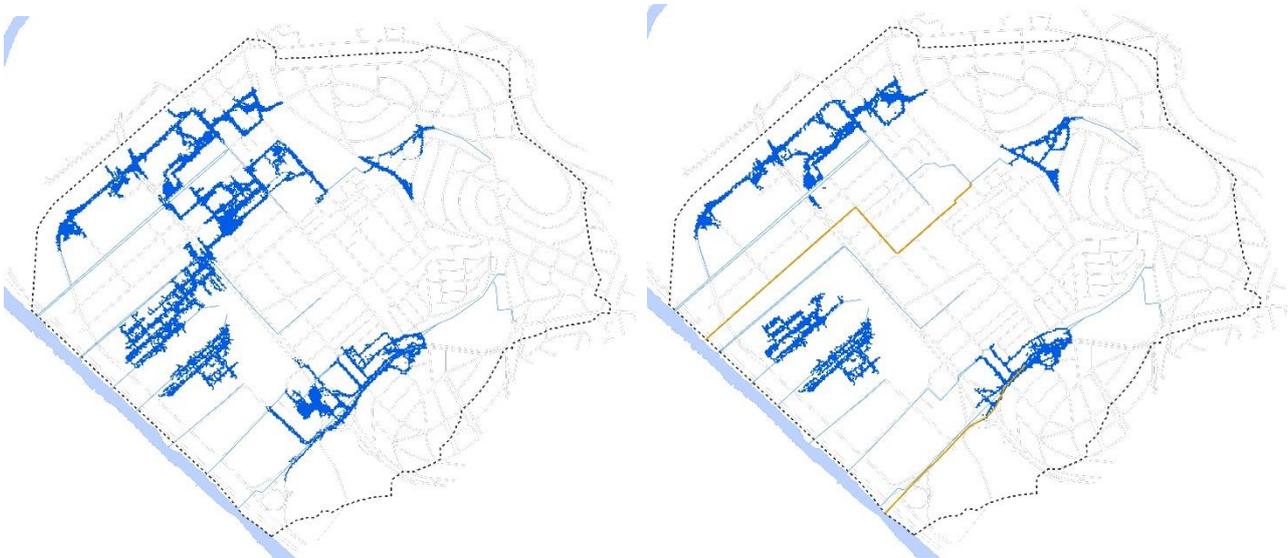
Figura 5: Manchas simuladas para condição de Tr 5 anos e nível do Rio Pinheiros normal: rede atual (esquerda); condutos forçados nos dois córregos principais (esquerda)

A drenagem forçada é, da mesma forma que o pôlder, uma solução que permite evitar a remoção da ocupação e garantir a segurança contra inundações, devendo para tanto ser operada adequadamente. São galerias de grande porte, responsáveis por levar o escoamento de montante diretamente para a foz vencendo o alto NA de jusante (721,50 m) devido à carga hidráulica do escoamento. Neste estudo de caso foi sugerida a implementação de dois condutos, um em cada córrego principal; o conduto do córrego Vila Leopoldina recebe sua contribuição na Rua Carlos Weber, enquanto o conduto do córrego Cemitério da Lapa, na Rua Bacopari (Figura 5). O primeiro tem extensão de 2 km, e o segundo, de 1,2 km.

No segundo exemplo, tem-se a simulação de uma chuva de Tr 5 anos e um nível normal do Rio Pinheiros (Figura 5). É mostrado o resultado da mancha de inundação simulada para o cenário atual e para um cenário com a implementação dos dois condutos forçados, um em cada córrego principal da bacia. A mancha inicial era de 0,469 km², com a implantação das duas intervenções a mancha diminuiu em 0,315 km², gerando cerca de 67% de redução de mancha. Como as galerias dos córregos principais são independentes entre si, foi possível simular uma obra análoga em cada córrego sem haver efeito cumulativo em série.
