IDENTIFICAÇÃO DE ÁREAS DE RISCO DE INUNDAÇÃO NA BACIA DO CÓRREGO MANDAQUI, SÃO PAULO - SP

RESUMO – Este artigo possui como objetivo apresentar o resultado de um levantamento de áreas de risco de inundação realizado em uma sub-bacia do Córrego Mandaqui, localizado na Zona Norte do município de São Paulo – SP. O traçado da mancha de inundação observada teve por objetivo identificar as áreas de risco a partir do registro bibliográfico, observações de campo, memória dos moradores, registros de mídia jornalística e redes sociais, consulta à bases de dados de inundações da cidade e interação com técnicos do poder público. No total, foram levantados mais de 47.000 m² de área de risco, sendo mais de 25.500 m² dessa mancha classificada como de alta severidade. Os resultados obtidos possibilitarão a validação de modelos hidrológico-hidrodinâmicos para TRs não registrados ainda por monitoramento hidrometeorológico na bacia, permitindo o ajuste de modelos para precipitações de baixa recorrência (altos períodos de retorno) e análise de cenários futuros e de alternativas de intervenção na macrodrenagem da bacia.

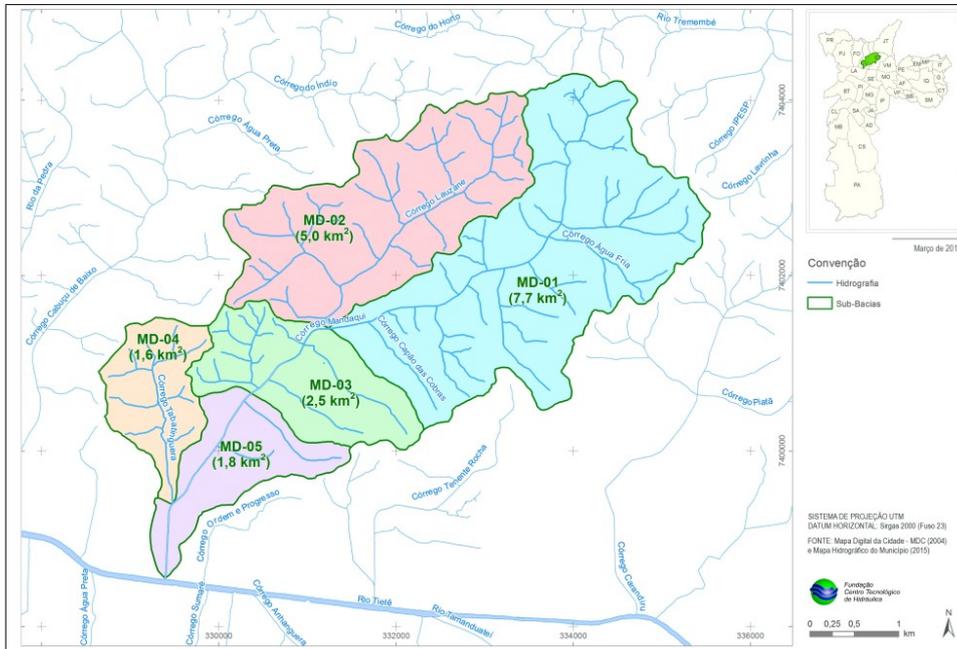
Figura 1: Sub-bacias do córrego Mandaqui. Fonte: São Paulo, 2016

Dentre estes, encontra-se o Caderno referente à Bacia do Mandaqui, objeto do presente estudo. A extensão total de cursos d’água na bacia é de aproximadamente 63 km. A Figura 1 apresenta um mapa de localização da bacia, assim como a divisão de sub-bacias proposta no Caderno.

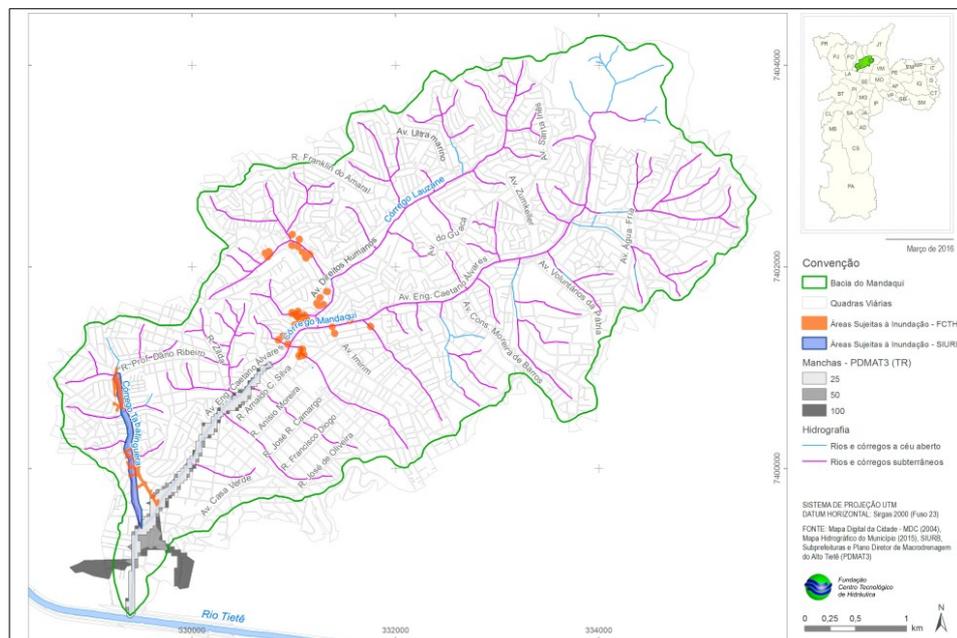
Figura 2: Registros de pontos de inundação e modelagem da mancha de inundação na bacia do córrego Mandaqui.
Fonte: São Paulo, 2016

O levantamento de pontos de inundação frequentes na bacia do Mandaqui foi realizado por São Paulo (2016), por meio de consultas ao Mapa Digital da Cidade, ao Mapa Hidrográfico do Município, ao Plano Diretor de Macrodrenagem do Alto Tietê (PDMAT-3) em visitas de campo e informações cedidas pelas Subprefeituras e pela própria SIURB. A Figura 2 apresenta as áreas

sujeitas à inundação consideradas, no caderno de drenagem, para o estudo e dimensionamento das soluções de drenagem na bacia.

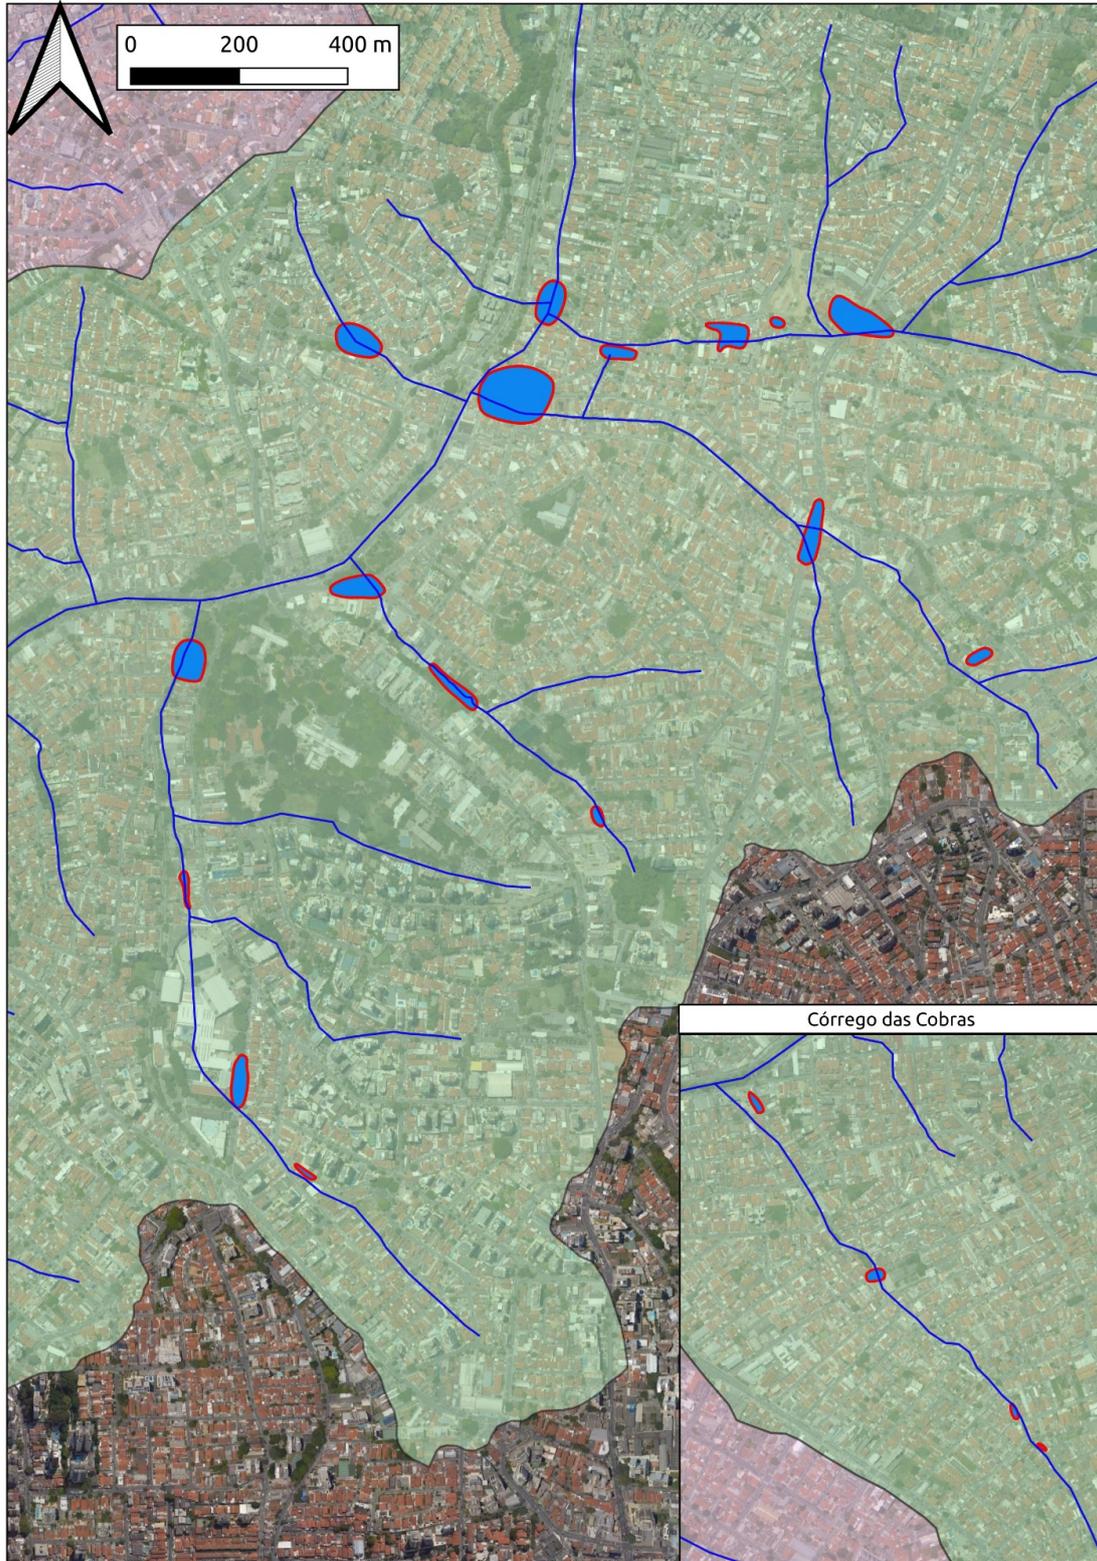
Figura 3: Resultado dos levantamentos de manchas de inundação na Bacia do Córrego Mandaqui

A Tabela 1 e a Figura 3 apresentam as manchas traçadas, assim como o cálculo de área afetada e uma classificação da severidade das inundações. No total, somaram-se mais de 47.000 m² de área afetada, sendo mais de 25.500 m² classificadas como alta severidade.

A classificação de severidade foi realizada de maneira qualitativa a partir dos seguintes critérios: frequência de ocorrência das inundações; área afetada; interferência na mobilidade; altura de lâmina d'água; quantidade de registros confirmando a ocorrência desses eventos; registros e relatos de danos materiais; registros e relatos de dados à saúde humana (ferimentos, doenças) e à vida humana (mortes).

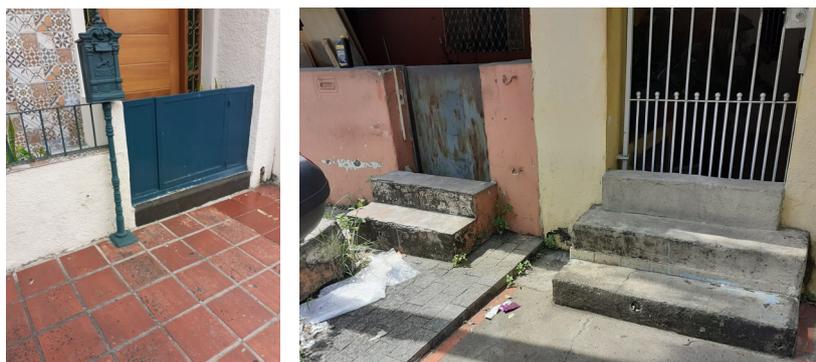
Figura 4: Comportas identificadas durante levantamentos de campo. Fonte: Elaboração própria.

Foi elaborado um relatório fotográfico das visitas de campo na sub-bacia, com mais de 500 fotos de detalhes das estruturas existentes de micro e macrodrenagem, situação dos córregos e padrões construtivos, indicando a incidência de inundações ao longo da sub-bacia. A Figura 4 apresenta comportas localizadas na rua Clementino (mancha de inundação de alta severidade) e na Travessa Elza (mancha de inundação de média severidade). A Figura 5, por sua vez, apresenta um dique construído no cruzamento da Rua Vaz Muniz com a Avenida Água Fria, local de inundações de alta severidade. O dique possui como objetivo proteger uma pequena vila de residências situada no local.

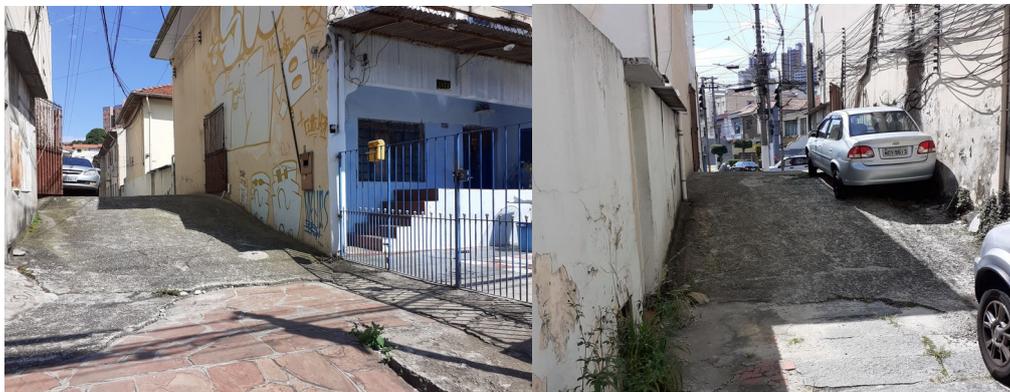
Figura 5: Dique construído no cruzamento da Avenida Água Fria com a Rua Vaz Muniz. Fonte: Elaboração própria.
