Análise da Evolução da Impermeabilização do Solo na Bacia do Córrego Ipiranga e sua Influência na Ocorrência de Inundações Bruscas no Bairro Santa Luzia - Juiz de Fora/MG

Palavras-Chave – Inundação; desastres hidrológicos; macrodrenagem.

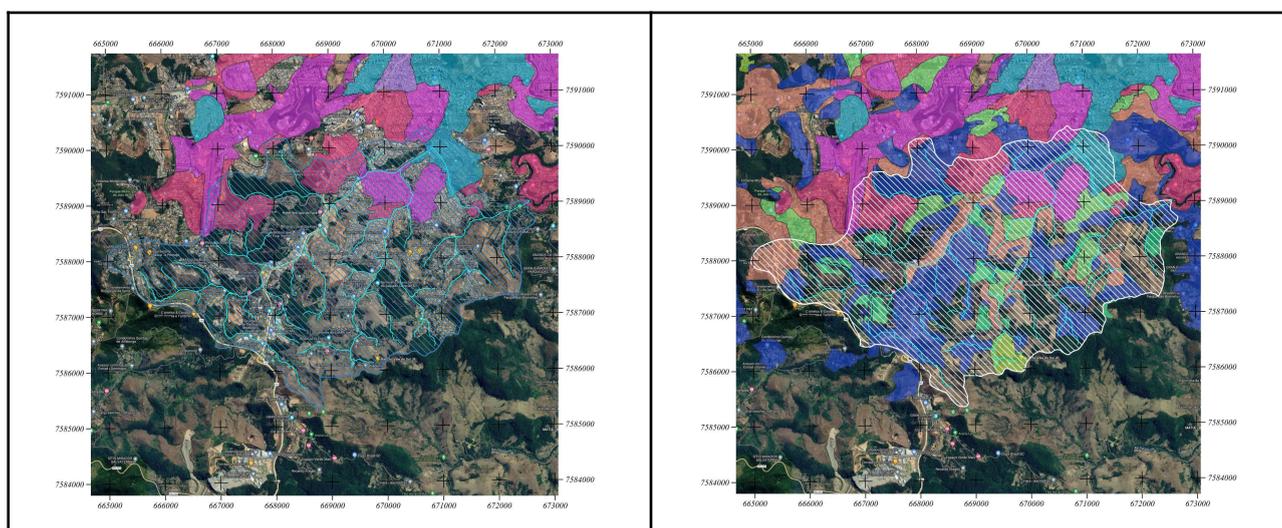
Figura 1 - Comparação entre a ocupação antrópica/impermeabilização da bacia do Córrego Ipiranga em 1975 (esquerda) e 2023 (direita)

A partir da análise de dados observacionais e da base de dados de atendimentos da Defesa Civil de Juiz de Fora foi possível identificar que entre 1975 (quando foram realizadas obras de mitigação de riscos de inundação no Bairro Santa Luzia) e 2023 (quando o município de Juiz de Fora enfrentou recorrentes inundações no mencionado bairro), a área em questão sofreu substancialmente com o processo de urbanização desordenado, tendo como consequência diversas novas áreas impermeabilizadas e a presença de solo exposto - favorecendo o processo de assoreamento dos cursos d'água. Em síntese os resultados desta primeira análise podem ser observados na Tabela 1 e na Figura 1.

A partir dos dados apresentados na Figura 1 e Tabela 1, infere-se que após as obras de macrodrenagem do Córrego Ipiranga realizadas ao final da década de 1960 e início da década de 1970, a ocupação antrópica cresceu exponencialmente na bacia hidrográfica do Córrego Ipiranga, cenário este que consequentemente favoreceu a um grande aumento das áreas impermeabilizadas (cerca de 11 km²) e propensas a uma maior parcela do escoamento superficial.

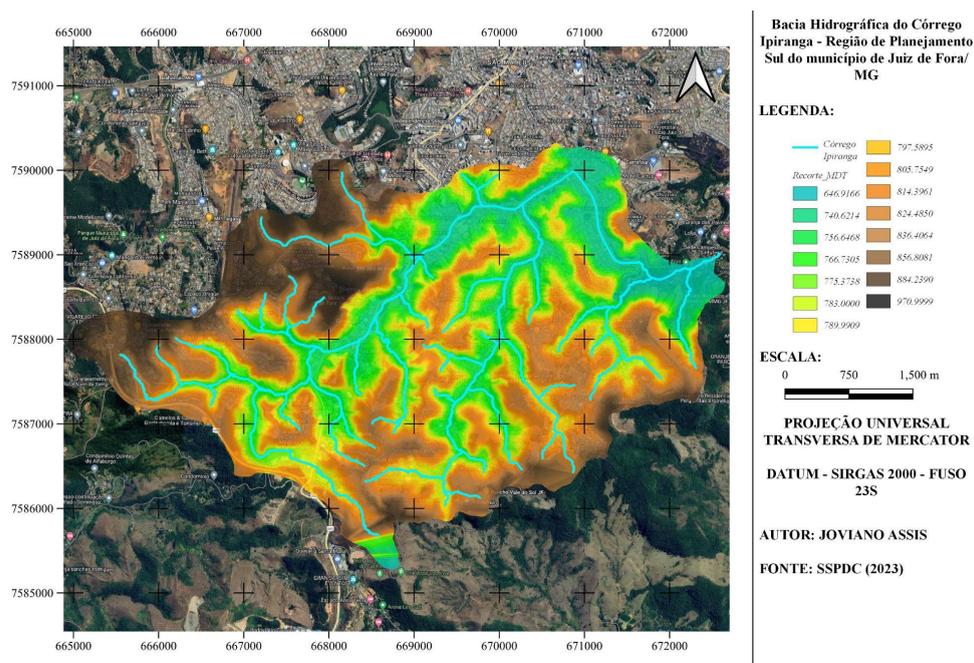
Figura 2 - Localização da bacia hidrográfica do Córrego Ipiranga - Juiz de Fora/MG.
Fonte: SSPDC, 2023.

Visando compreender o efeito deste processo de impermeabilização do solo na ocorrência de inundações, foi realizada a modelagem hidrodinâmica no *software* Hec-RAS para os anos de 1975 e 2023 na bacia do Córrego Ipiranga. Um dos passos para essa análise é o desenvolvimento do MDE da bacia, que pode ser visualizado na Figura 2.

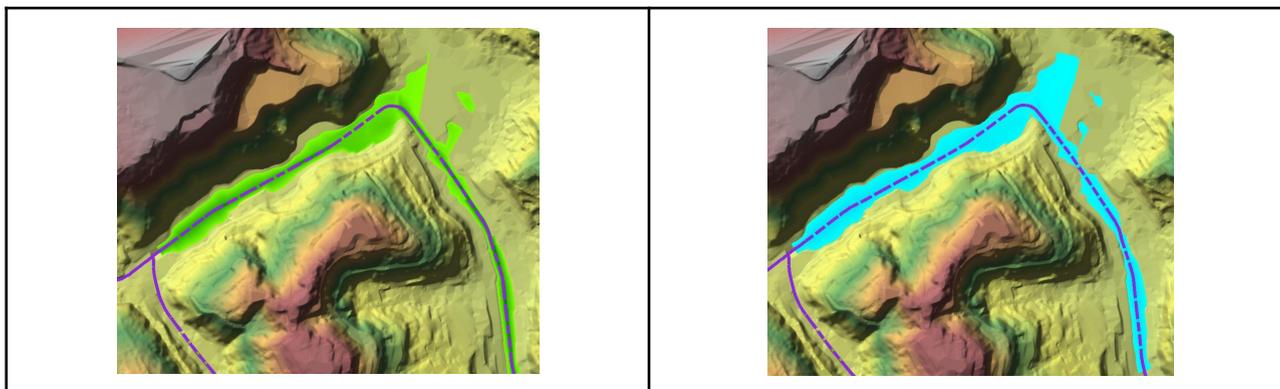
Figura 3 - Mancha de inundação gerada por modelagem hidrodinâmica no bairro Santa Luzia, para os anos de 1975 (esquerda) e 2023 (direita).

Com base em dados observacionais e pluviométricos históricos, verificou-se recentemente nas inundações ocorridas em dezembro de 2022 e janeiro de 2023, no bairro Santa Luzia, que o limiar para inundações bruscas é de 55 mm/h, vazão de pico correspondente de 79,49 m³/s (vazão aproximadamente 4 vezes superior à vazão de pico correspondente a mesma intensidade de chuvas em 1975). Tal dado foi corroborado pela modelagem gerada no *software* Hec-Ras e apresentada na Figura 3. Ademais, visando compreender o cenário de 1975, foi realizada a modelagem com as vazões da Tabela 2, para verificar qual a precipitação era o limiar para inundações. Foi possível inferir que a intensidade de chuva deflagradora era de 90 mm/h e vazão de pico de 99,6 m³/s.
