ESTUDO DE CASO DA CRISE DE GEOSMINA NA LAGOA FEIA DURANTE A ESTIAGEM DE 2022

*Ramos, Reginaldo (CEDAE)¹ ; Silva, Alex B. (CEDAE)²; Júnior, Jayme T.R. (CEDAE)³ &
Pereira, Francisco Carlos S. (CEDAE)⁴*

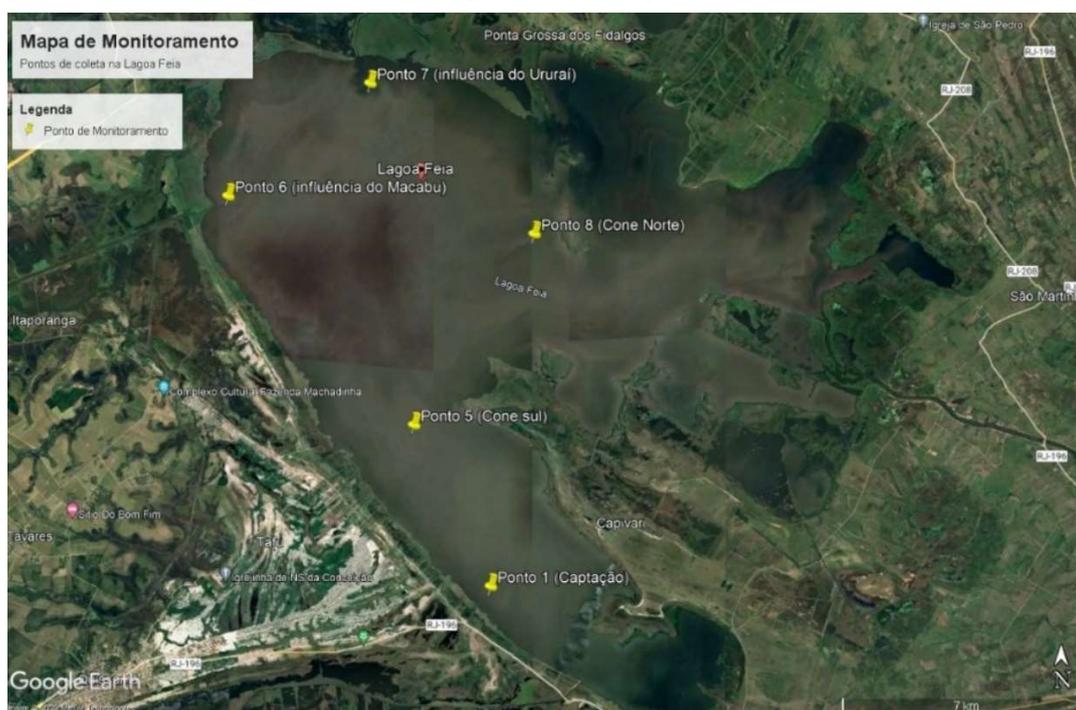
Figura 1 – Imagem (Google Earth Pro) da Lagoa Feia com os pontos de monitoramento sinalizados

O Plano de Monitoramento consta de diversos pontos de coleta distribuídos na Lagoa; um ponto na saída das águas da Lagoa para o mar, sobre as comportas do Canal das Flechas; e os pontos na estação elevatória de água bruta, na entrada e na saída da ETA Quissamã. O objetivo é compreender as influências dos rios e canais afluente, bem como a homogeneidade ou heterogeneidade das águas da Lagoa.

QUADRO DE PONTOS DE MONITORAMENTO		
Ponto	Identificação do Ponto	Georeferenciamento
P1	Sobre a captação	-22.08610, -41.36235
P2	Estação elevatória de água bruta na Lagoa Feia	
P5	Centro da boca do cone sul da Lagoa Feia	-22.04645, -41.38245
P6	Área de influência do Rio Macabu na Lagoa, 1 km da foz	-21.98587, -41.42437
P7	Área de influência do Rio Ururai na Lagoa, 1 km da foz	-21.98343, -41.35742
P8	Centro da boca do cone norte da Lagoa Feia	-21.99457, -41.30813
P9	Centro do Canal das Flehas na área de comportas	-22.42539, -41.93455
P10	Entrada da ETA Quissamã	
P11	Saída da ETA Quissamã

Tabela 1 – Identificação dos pontos de coleta na Lagoa Feia e no Sistema de Tratamento de Água de Quissamã.

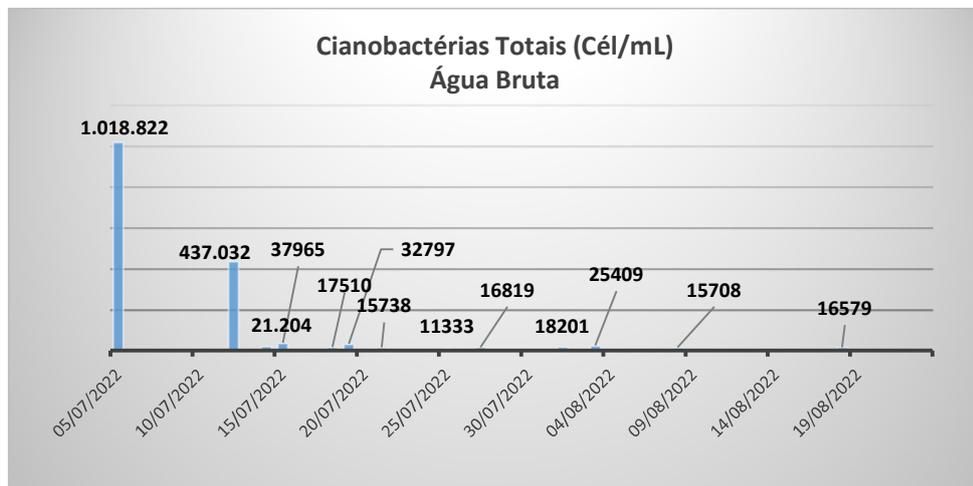
Figura 2 – Gráfico dos resultados de cianobactérias na água bruta da ETA Quissamã

A hiperfloração de cianobactérias na Lagoa Feia foi identificada no dia 05/07/2022, conforme apresentado na figura 2, que informa os resultados da hiperfloração, seu decaimento e a estabilização da densidade de cianobactérias, em níveis altos, nos meses de julho e agosto de 2022. Durante toda a floração de cianobactérias, a espécie predominante foi a *Dolichospermum* sp., espécie conhecida pela sua capacidade de produzir geosmina e cianotoxinas, conforme registrado pela Figura 3, foto do microscópio do Laboratório Guandu.

Os resultados analíticos de cianobactérias e geosmina aqui apresentado, demonstram que no período de decaimento da densidade de cianobactérias ocorreu um forte aumento na concentração de geosmina, confirmando que esta substância é liberada, preferencialmente, durante a morte das células.

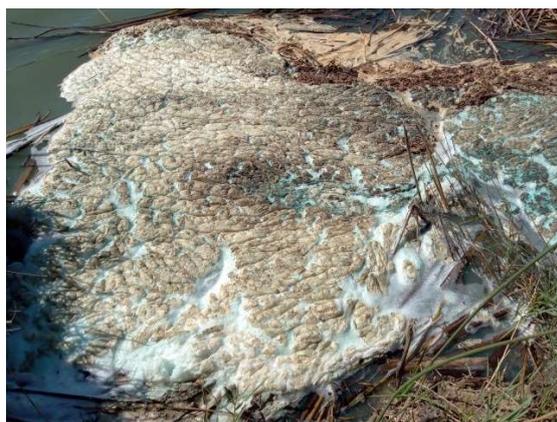
Figura 4 – Imagem da superfície da Lagoa Feia próximo à margem na região de captação da CEDAE em 12/07/22

No dia 12/07/2022, quando a hiperfloração já estava perdendo força, durante as coletas na captação CEDAE foram registradas imagens da superfície da Lagoa Feia, próximo às margens, conforme ilustrada na Figura 4, onde é possível visualizar uma nata azul esverdeada como sobrenadante.

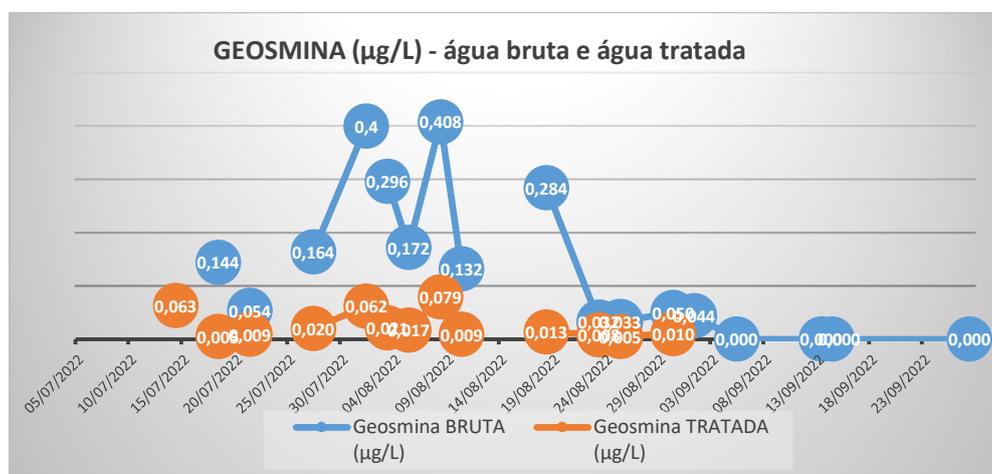
Figura 5 – Gráfico dos resultados de geosmina na água bruta e tratada da ETA Quissamã

No início de julho de 2022 nosso call center começou a receber diversas reclamações de gosto “ruim” na água de abastecimento. Quando identificamos a hiperfloração, suspeitou-se da presença de geosmina e 2-metilisborneol (MIB). Ao analisarmos amostras da água da Lagoa Feia e da saída do tratamento da ETA Quissamã foi identificadas concentrações elevadas de geosmina e ausência de MIB, conforme descrito na Figura 5.

Os resultados de gosto e odor foram coerentes com a concentração de geosmina na água tratada, mostrando a correlação direta entre estes fatores e validando o painel sensorial.
