CARACTERIZAÇÃO DO ABASTECIMENTO DE ÁGUA EM LARANJEIRAS DO ABDIAS OFERECIDO PELO SERVIÇO AUTÔNOMO DE ÁGUA E ESGOTO (SAAE): DISTRITO DO MUNICÍPIO SÃO JOSÉ DO MIPIBU/ RN

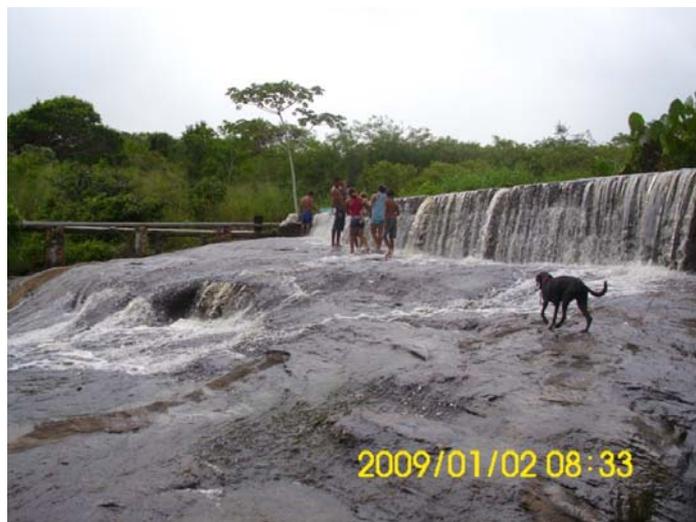
Para abastecer o povoado de Laranjeiras do Abdias, o SAAE faz a captação de água em uma barragem de nível instalada no rio Ararai (Figura 02). Essa barragem foi construída em cima de um

rochedo com características metamórficas e atualmente é protegida por uma pequena reserva florestal. As pessoas também se beneficiam do local para atividades de lazer (balneabilidade) e pesca, tendo que pegar uma trilha bastante estreita para se chegar ao local.

Figura 02 – Barragem onde ocorre a captação de água pelo SAAE.

Na captação há uma estrutura de alvenaria que tanto impede a passagem de cascalho, como retém a areia para que ambos não entrem na tubulação. Segundo um dos operadores da Estação de Tratamento, periodicamente é realizada limpeza no local. O operador do SAAE também afirmou inicialmente na água da Barragem era utilizada para irrigação de canaviais da Usina Estivas, mas atualmente essa ação não mais acontece.

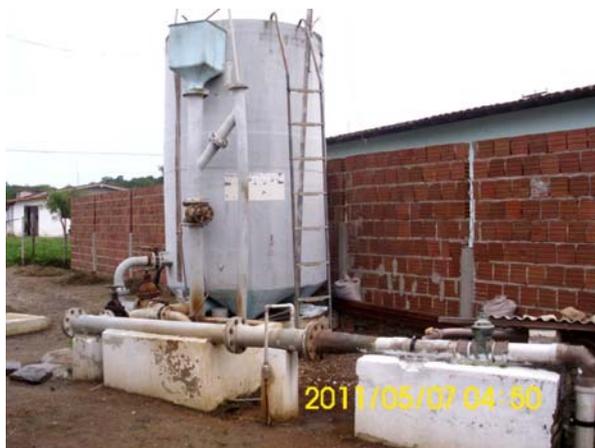
O tratamento utilizado para a água é do tipo simplificado (Figura 03), pois, nesse caso, ao chegar à ETA a água passa pela primeira etapa de tratamento que é a coagulação, onde é utilizado o sulfato de alumínio ($AlSO_4$). A mistura que é lançada na tubulação por meio de bombeamento é preparada numa proporção de 4 kg de sulfato de alumínio para cada 150 litros de água. Após a floculação a água segue para o filtro de brita e areia. A desinfecção tanto pode acontecer na calha que leva a água à caixa de armazenamento, como na própria caixa, na quantidade de 30 litros de cloro para cada 150.000 litros de água, o que corresponde ao próprio volume do reservatório. O processo de tratamento ocorre de forma contínua (24 horas por dia). A manipulação da ETA é

Figura 03 – Equipamentos da ETA utilizados no tratamento da água.

O Sistema Autônomo de Água e Esgoto em Laranjeiras do Abdias apresenta diversos problemas, como a questão operacional na Estação de Tratamento de Água. Foi possível perceber a falta de uma bomba dosadora de cloro, o que levou os operadores a realizar o trabalho de forma manual e improvisada. Eles levavam a substância até o filtro por meio de um pequeno balde, o que gera preocupação, pelo fato dessa manipulação ser feita sem o uso de nenhum Equipamento de Proteção Individual (EPI), ficando os mesmos expostos aos efeitos corrosivos do cloro. Isso ocorre, principalmente, porque esses trabalhadores desconhecem a importância da utilização dos EPIs, deixando claro que não há, por parte da prefeitura, investimento na capacitação desses profissionais. Outro problema são as irregularidades nos intervalos de limpeza da caixa d'água (reservatório), onde o ideal é efetuar sua higienização a cada seis meses. Esse descaso pode criar um ambiente propício para eventuais contaminações da água.

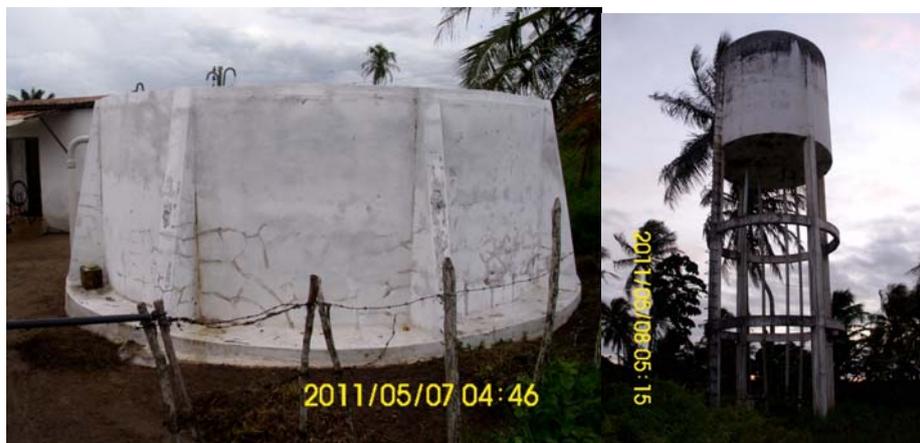
O reservatório da distribuição (Figura 04) está localizado próximo a Rua São José, mais conhecida como Rua do Campo. O mesmo é do tipo elevado e construído de concreto armado. Segundo um dos funcionários do SAAE, a caixa de armazenamento tem capacidade para um

volume de 50.000 litros de água. Em entrevista feita na ETA foi possível perceber que havia irregularidades em relação aos intervalos de limpeza na caixa d'água, onde o ideal é efetuar sua higienização a cada seis meses.

Figuras 04 – Reservatório da ETA e Reservatório da distribuição do SAAE.

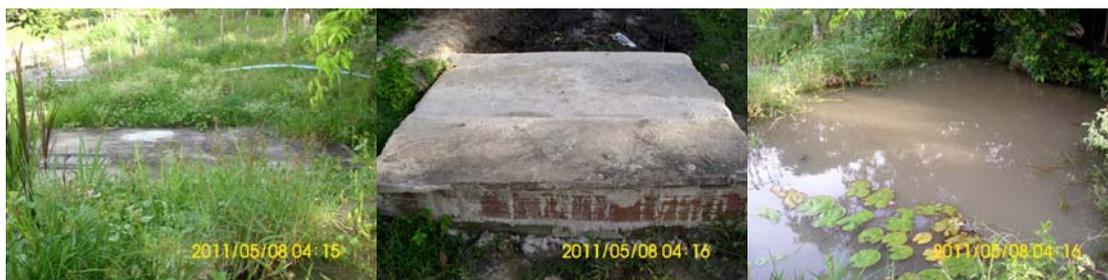
A fonte que abastece o Chafariz se caracteriza por ser aflorante e se encontra localizada nas proximidades de um pequeno sítio próximo do próprio Chafariz (Figura 05). Também existem, no local, outras fontes particulares que estão ligadas diretamente às residências por meio de encanações. Nesses casos, os proprietários de tais fontes tiveram antes que pagar pelo terreno e, conseqüentemente, pela construção da estrutura que protege as mesmas.

A captação se dá através de um reservatório de alvenaria que se encontra acima de onde a água brota. Essa caixa, segundo proprietários do sítio, protege contra contaminações externas, entretanto o próprio manancial, ao lado, fica vulnerável.

Figuras 05 – Fonte do Chafariz e particulares.

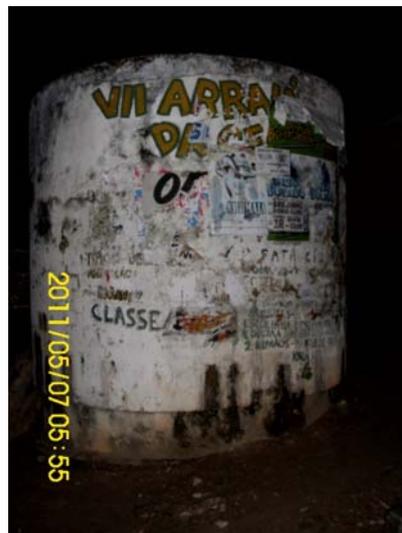
A caixa de alvenaria para a reservação da água do Chafariz (Figura 06) fica próximo ao mesmo, nas imediações da Rua Principal, e está ligada em 4 torneiras, sendo que funcionam apenas duas, por falta de manutenção. Apesar de o reservatório ser mantido fechado, não há uma periodicidade na limpeza do mesmo, como também não há uma pessoa responsável por essa atividade, já que os operadores da Estação de Tratamento não se responsabilizam por esse trabalho, e, além disso, eles são em número insuficiente para a própria ETA.

Figuras 06- Reservatório do Chafariz.
