ASPECTOS AMBIENTAIS NA MICROBACIA DO RIO MIPIBU – RN

Resumo – A microbacia do rio Mipibu-RN vem sendo palco de degradações ambientais. Nesse contexto, o presente trabalho tem por objetivo analisar a qualidade físico-química e microbiológica da água do rio Mipibu, além de entender a interação das águas superficiais e subterrâneas, juntamente com as fontes poluidoras. As coletas foram feitas em amostras de águas superficiais e subterrâneas, cujos dados foram comparados com a legislação específica. A caracterização da qualidade da água do rio Mipibu apresentou resultados microbiológicos que comprometem seu uso sem tratamento prévio pela população. Além disso, a qualidade da água dos poços também apresentou concentração de nitrato acima do permitido para consumo humano, indicando a necessidade de diluição ou outro tratamento previamente ao consumo humano. Através do presente estudo foi possível confirmar, portanto, que o rio e os poços analisados, pertencentes à microbacia do rio Mipibu, necessitam de ações de planejamento do uso e ocupação do solo, que minimizem os impactos ambientais nos recursos hídricos.

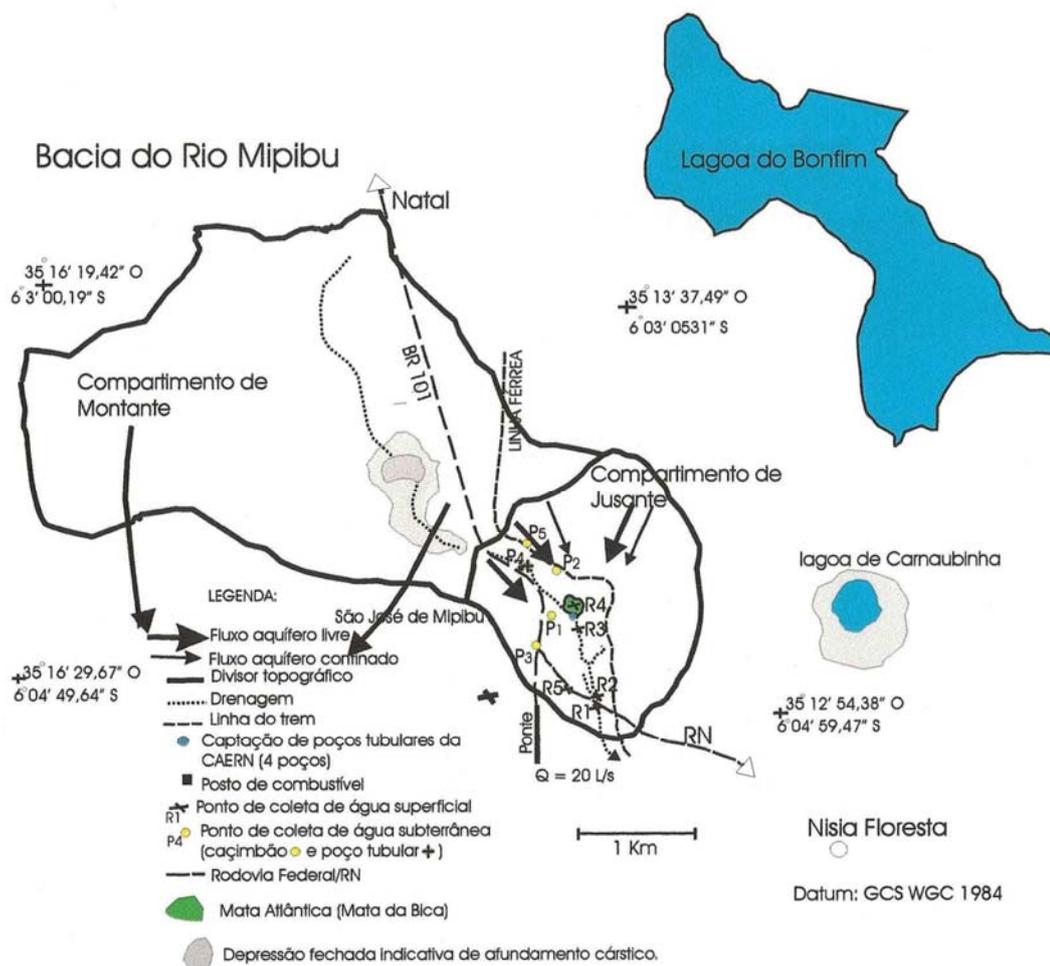
Figura 2 - Microbacia hidrográfica do rio Mipibu – RN.

O rio Mipibu é um afluente do rio Trairi e corresponde ao único corpo de água superficial nas imediações da área urbana da cidade de São José de Mipibu. A sua microbacia está localizada na porção sudoeste da lagoa do Bonfim (Figura 2) e está dividida em dois compartimentos: um a montante e outro a jusante (Foco do estudo), sendo que entre a foz (altitude de 9 m) e o ponto mais

distante dessa bacia (altitude de 77 m) existe um desnível da ordem de 68 m. A área total estimada da microbacia é de aproximadamente 14,2 Km² e possui uma vazão pequena, da ordem de 20 L/s (medida no dia 25/03/11, através de flutuadores para o cálculo da velocidade). Em toda a área ocorre, em superfície, a Formação Barreiras. Segundo Pereira (2001) e outros autores, através da observação de vários perfis de poços tubulares, tal formação geológica é mais areno-conglomerática na base, passando a níveis areno-argilosos em direção ao topo. Esta formação geológica é considerada o principal aquífero do litoral leste do RN.

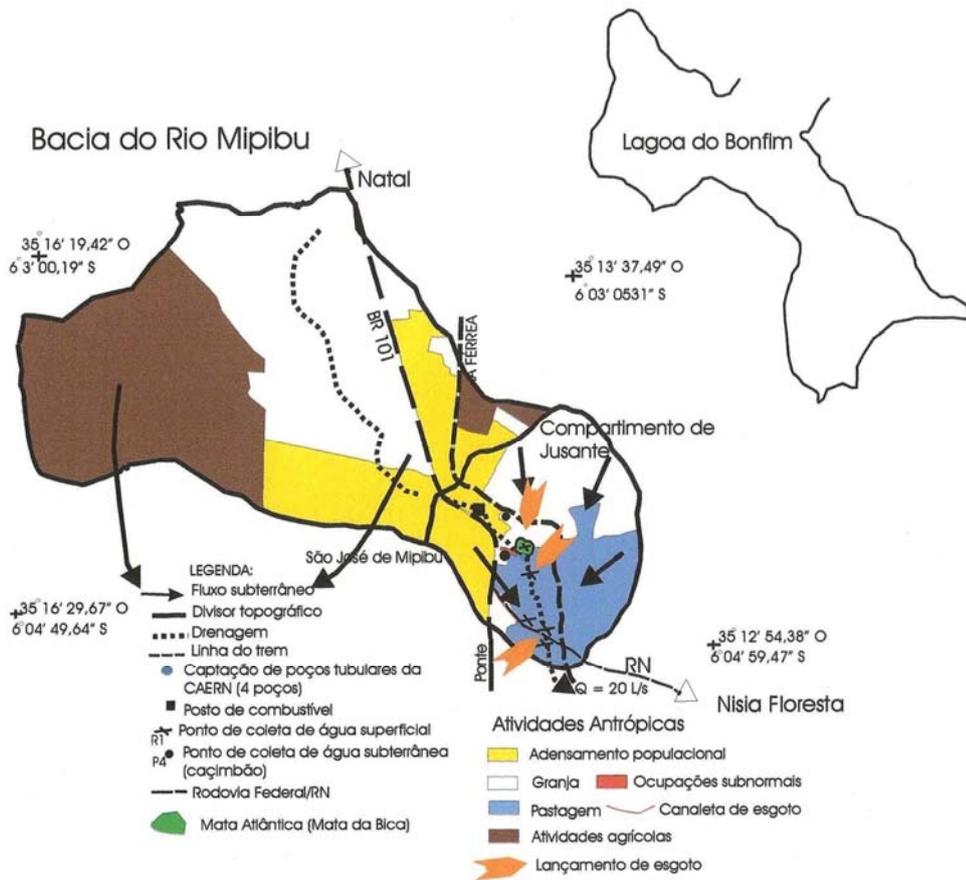
Figura 3 - Mapa de usos e ocupação do solo na microbacia do rio Mipibu-RN.

No compartimento de jusante da microbacia do rio Mipibu as atividades antrópicas impactantes são bem evidentes conforme serão descritas a seguir (Figura 3).

É bastante provável que a fonte de contaminação dos nitratos na Mata da Bica esteja associada aos lançamentos de esgoto neste setor, conforme mapa de uso e ocupação do solo (Figura 3), a qual deve ser contínua em função da presença de coliformes termotolerantes nas águas superficiais em quantidades significativas (Figura 16), além dos valores mais elevados de nitratos ocorrerem justamente nos pontos R3 (3,37 mg/L N) e R4 (3,94 mg/L N), conforme figura 17. Desse modo, a Mata da Bica, se por um lado provoca a mineralização do esgoto aumentando a concentração de nitrato neste setor de montante do rio, os quais também funcionam como nutrientes, por outro lado auxilia na infiltração dos nitratos e passa a comprometer a qualidade da água subterrânea. Informações de lançamento de esgoto desativado nesta localidade proveniente da rodoviária pode ainda estar influenciando na geração de nitratos, já que o nitrato age de forma persistente no meio subterrâneo.

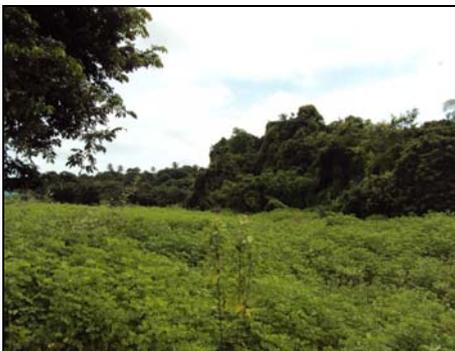
Figura 4 - Mata da Bica.

A mata ciliar tem um papel importante como barreira protegendo a lixiviação de poluentes e evitando processos erosivos na margem do rio. Um exemplo típico é a Mata da Bica (Figura 4). Esta fica na parte central do compartimento sul e se revela como um vestígio ligeiramente circular da Mata Atlântica. Apenas algumas árvores de grande porte ainda restam um pouco abaixo da mesma ao longo do rio. Nas imediações da mesma observa-se a presença de lixo, o qual deve contribuir para a poluição do rio Mipibu.

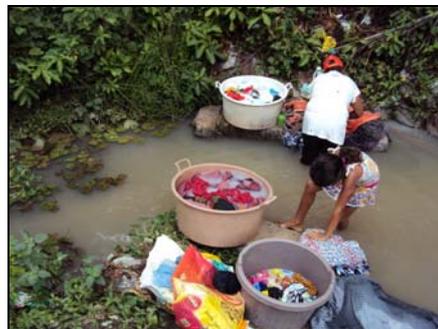
Figura 5 - Lavagem de roupa no rio Mipibu.

A lavagem de roupa ocorre junto à Mata da Bica (abaixo do ponto R4) com lançamentos de efluentes provenientes dos sabões, detergentes, alvejantes e outros materiais utilizados neste processo (Figura 5). Também são observados contatos primários ocasionais para fazer uso de higiene (Ponto de amostragem R2). A presença de caramujos pode ser indicadora de doenças de veiculação hídrica, como a esquistossomose.

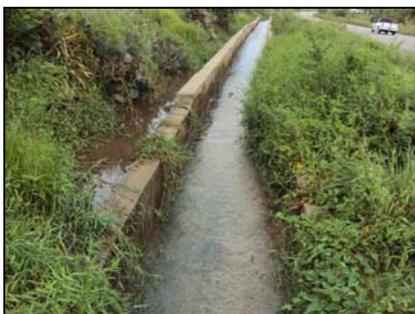
Figura 06 - Lançamento de água servida (ponto de coleta R5).

O principal lançamento de esgoto observado é proveniente de São José de Mipibu e ocorre próximo ao exutório (ponto de coleta R1) (Figura 06). O ponto de coleta foi definido como R5. O esgoto é lançado de forma “in natura”, pois não existe estação de tratamento de esgoto (ETE) nesta cidade. Fica evidente que a vazão medida de 20 L/s no rio é incapaz de auto-depurar este processo e, além de provocar um cheiro forte, principalmente na planície do rio Trairi, desvaloriza as propriedades vizinhas e impede qualquer atividade de recreação neste trecho do rio. Água servida também é lançada em pequenas quantidades em valas de pouca profundidade em ruas, oriundas das ocupações subnormais e escoadas em direção ao rio na Mata da Bica. Um ponto de lançamento de esgoto também ocorre acima da Mata da Bica proveniente de um posto de combustível e residências locais. Um sistema antigo de lançamento de esgoto ocorria na parte central do rio Mipibu, próximo ao ponto de coleta R3 cujo efluente era proveniente da rodoviária, a qual ainda se localiza nas proximidades.

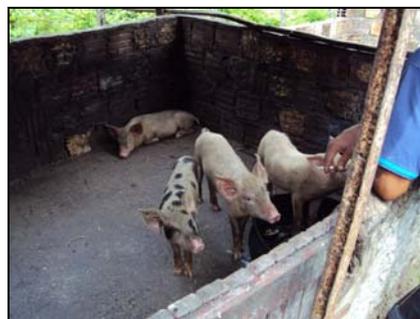
Figura 07 - Criação de porcos.

Na parte sul, ocupando a pastagem, ocorre à criação de gado e próximo às ocupações subnormais verificou-se um ponto de criação de porcos, que apesar de bem higienizado, os efluentes deste sistema devem afetar o rio (Figura 07). Além de dejetos verificados dos porcos, também constatamos a criação de gado pelos moradores da região, fator esse que contribui para piorar a qualidade d’água do rio. Percebe-se também carcaça de animal morto (sapos, por exemplo) próximo à margem do rio, junto à Mata da Bica.

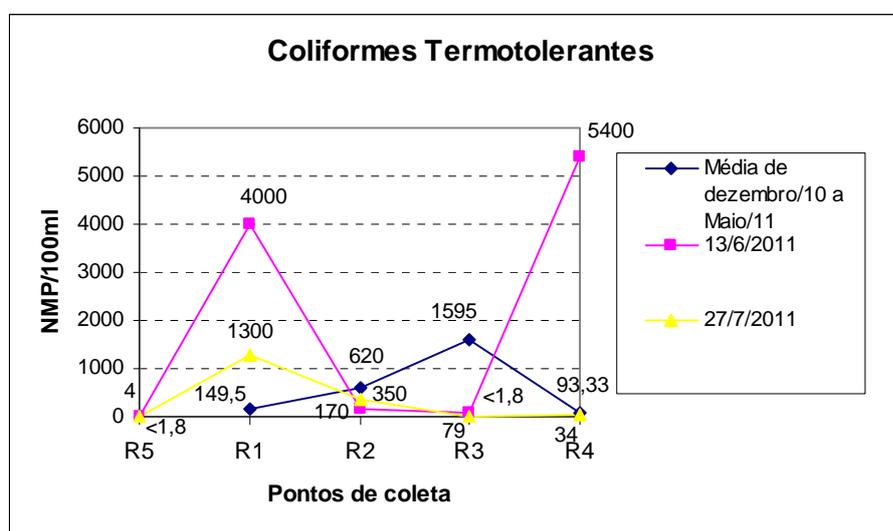
Figura 08 - Variação da concentração de coliformes termotolerantes ao longo de rio Mipibu/RN.

A concentração de coliformes na água é considerada um parâmetro indicador da existência de contaminação de origem fecal e, portanto, a potencialidade da água em transmitir doenças de veiculação hídrica, tais como febre tifóide, febre paratifóide, disenteria bacilar e cólera, entre outras. No rio Mipibu, a presença de coliformes indica a poluição por esgotos domésticos associada a fontes de poluição locais representadas pelas ocupações residenciais e criação de animais. Os resultados analíticos das amostras de águas superficiais (Figura 08) mostraram que o ponto de coleta R4 apresentou comportamento distinto, registrando concentração de coliformes fecais de 93 NMP/ 100 mL no período seco e variação de 34 e 5400 NMP/ 100 mL no período chuvoso.

Além do ponto R4 o ponto R1 também apresentou elevados níveis de coliformes fecais com concentração em 100 mL variando de 4000 no período chuvoso e 149 no período seco. Os resultados mostram que as maiores concentrações de coliformes foram verificados no período chuvoso, podendo este fato estar relacionado ao escoamento superficial e ao grande aporte de matéria orgânica carregada pelas chuvas para as águas do rio. Este incremento de valores nas águas sugere a existência de coliformes acumulados nos solos oriundo de material fecal animal, associado a capacidade de movimentação desses organismos por mecanismos de transporte hidrológicos. Além disso, a montante do ponto R4 há recepção de uma rede de captação pluvial, fato que juntamente com a ligação de esgotos clandestinos pode ter contribuído para o aumento de

coliformes fecais. A exceção ocorreu no ponto de coleta R3 o qual apresentou maior concentração de coliformes fecais no período seco (1595 NMP/100mL). A contaminação deste ponto está possivelmente relacionada às contribuições anteriores provenientes da rodoviária de São José de Mipibu (lançamento de esgoto desativado) e a existência de agrupamento de casas e criatórios de animais localizados nas proximidades.

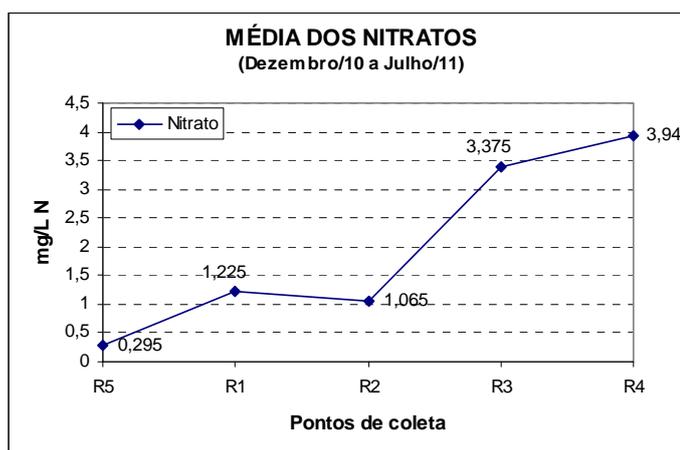
Figura 09 - Concentrações médias de nitrato ao longo do rio Mipibu/RN.

O nitrogênio juntamente com o fósforo são nutrientes essenciais à manutenção da vida de determinados microorganismos como algas e plantas aquáticas. A presença desses elementos em corpos d' água naturais é resultante principalmente da descarga de esgotos sanitários, efluentes de indústrias químicas, alimentícias e farmacêuticas, detergentes fosfatados, pesticidas, lixiviações de fertilizantes e criatórios de animais, etc.. Vários autores têm apontado para as doenças causadas pela ingestão de água com altas concentrações de nitrato e nitrito, através das águas de abastecimento. As altas concentrações desses nutrientes podem significar uma grande atividade bacteriana e carência de oxigênio em ambientes aquáticos, cenário semelhante ao encontrado nas margens da cidade do Rio Grande (BAUMGARTEN E NIENCHESKI, 1995). No meio aquático, o nitrato é resultante da oxidação bacteriana do amônio, tendo o nitrito como íon intermediário (BAUMGARTEN E POZZA, 2001). No presente estudo foi observado que na série nitrogenada o principal elemento a ser considerado no rio Mipibu foi o nitrato, já que o nitrogênio amoniacal e o nitrito apresentaram valores insignificantes e respectivamente menores que 0,5 mg/L N. O nitrato apresentou os maiores valores na nascente no ponto de coleta R4, conforme apresentado na figura 09, a qual também mostra que houve uma diminuição de montante para jusante. Provavelmente a retenção do esgoto na Mata da Bica tenha favorecido a degradação biológica naquele ponto, influenciando as maiores concentrações de nitrato. Entretanto, todos os valores de nitrato

permaneceram abaixo do limite de 10 mg/L N estabelecido pela Resolução 357/05 do CONAMA para águas doces de classe 1.

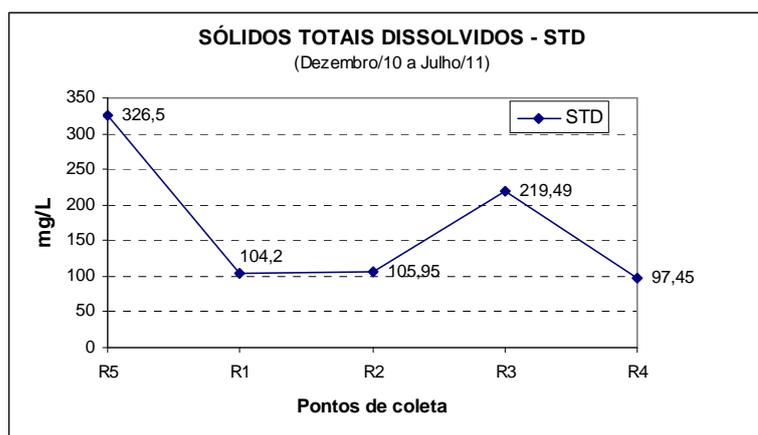
Figura 10 - Concentrações médias de STD ao longo do rio Mipibu/RN.

Os sólidos totais dissolvidos têm uma relação direta com a condutividade elétrica, a qual está relacionada à presença de íons presentes na água. Através da figura 10 pode ser observado que os maiores níveis de STD ocorreram nos pontos R3 e R5 com valores máximos e mínimos respectivos de 326,5 mg/L e 97,45 mg/L. Provavelmente, o valor mais elevado do ponto R5 está

relacionado a contribuições de esgotos domésticos observadas *in loco* durante os períodos de coleta, pois o mesmo é parte parcial de um sistema de esgotamento sanitário do município de São José do Mipibu. O ponto R3 também apresentou concentração de STD maior em relação aos pontos R1, R2 e R4. Este fato pode também estar relacionado ao lançamento de efluentes domésticos das ocupações subnormais, conforme observado no mapa de uso e ocupação do solo (figura 3). Todos os resultados obtidos para sólidos totais dissolvidos se apresentaram abaixo do limite de 500 mg/L estabelecido pelo padrão CONAMA para águas doces classe 1.

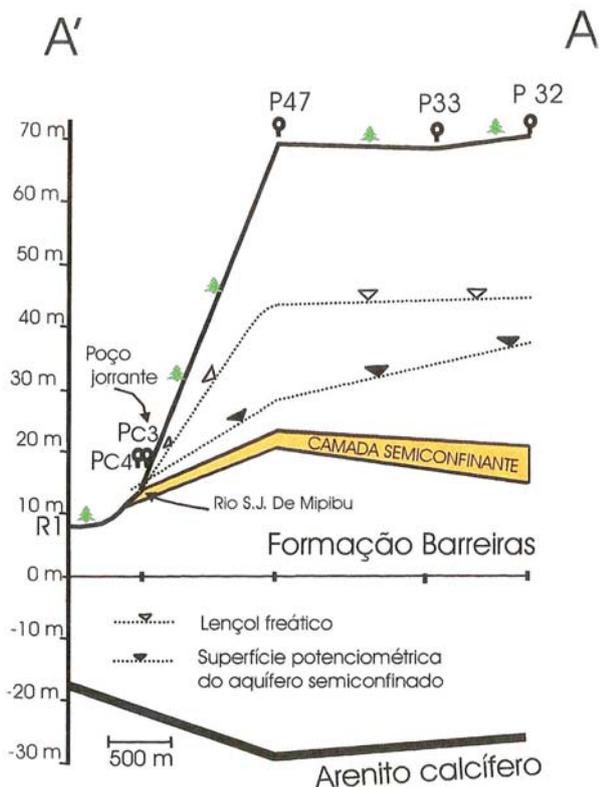
Figura 12 - Perfil hidrogeológico AA' (N-S) mostrando a compartimentação hidrogeológica, a qual finaliza nas imediações da Mata da Bica (Ver figura 11 para localização). P47, P33 e P32 são numerações de Pereira (2001).

Os estudos de Pereira (2001) descreveram detalhadamente a ocorrência de uma compartimentação hidrogeológica na região oeste da lagoa do Bonfim (Figura 11). Assim, ficou constatado que a ocorrência da mesma era caracterizada por dois aquíferos: um superior, do tipo livre, até a profundidade média de 49,0 m, e o outro inferior, do tipo semi-confinado (com carga hidráulica menor do que o primeiro), separados por uma camada argilosa com características de aquitardo e espessura média de 6,0 m. Nesse estudo foi observado que não há uma conexão hidráulica direta entre esses aquíferos, visto que os níveis d'água dos poços rasos não reagiram ao bombeamento dos poços profundos. Esta compartimentação foi extrapolada para sul, a qual se

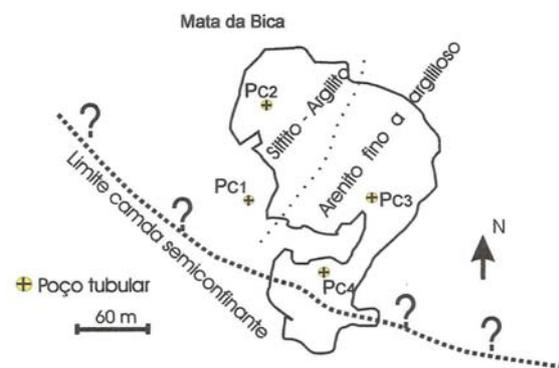
Figura 13 - Mapa simplificado de localização dos poços tubulares da CAERN e a variação lateral de fácies sedimentares.

uma variação lateral de granulometria da camada confinante da parte NW (poços P_{C1} e P_{C2}) para a parte SE (poços P_{C3} e P_{C4}). Isto porque no poço P_{C2} verifica-se uma fácies argila siltica com 5,0 m de espessura e o poço P_{C01} apresenta um siltito arenoso compacto com raros seixos e espessura de 2,0 m. Por outro lado, o poço P_{C3} revela um arenito com espessura de 3,0 m e granulometria fina a siltica, com muitos grãos médios a grossos, além da presença de seixos. No poço P_{C4} , essa camada “confinante” também é descrita como um arenito, embora este seja argiloso. Essas observações estão sintetizadas em mapa da figura 20.

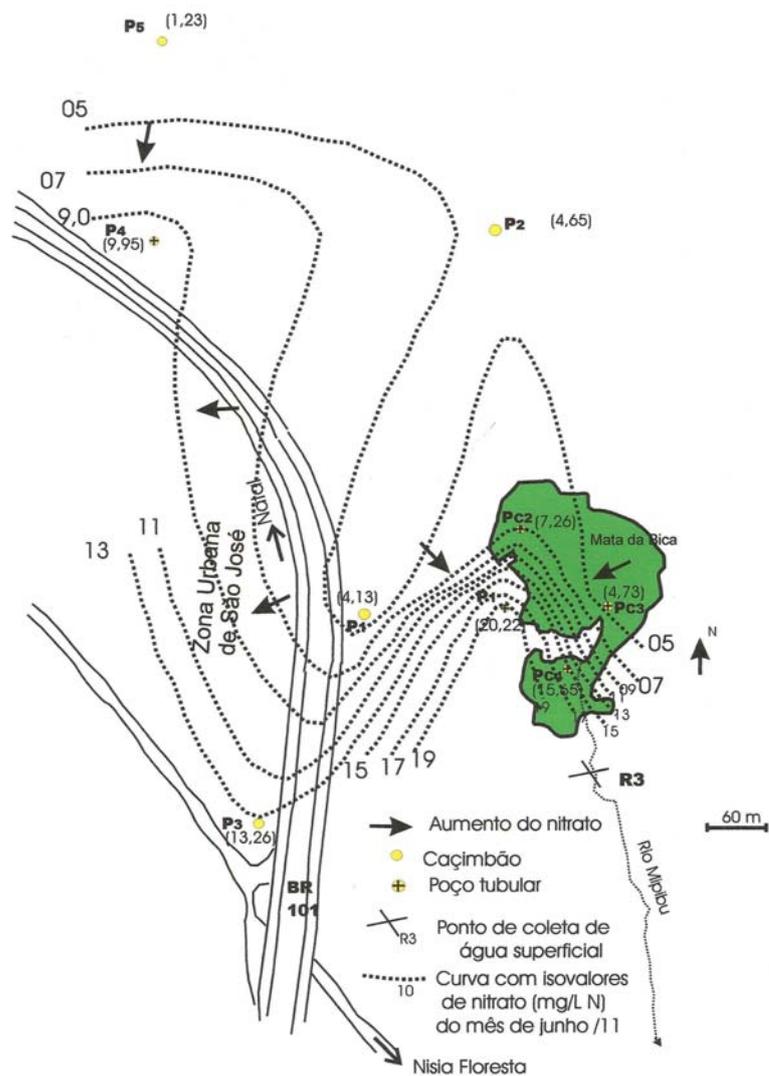
Figura 14 - Mapa de isovalores de nitratos (mg/L de N) na região da Mata da Bica (Junho de 2011).

O mapa de isovalores de nitratos na região da Mata da Bica, construído com dados de junho de 2011, relativo ao compartimento sudeste da microbacia do rio Mipibu, mostra dois setores principais de aumento da contaminação (Figura 14).

O primeiro, a oeste da BR-101, situa-se justamente na zona urbana de São José de Mipibu, com valores máximos de 13,26 mg/L N (poço P₃), acima dos 10 mg/L N permitido pela Portaria 518/04 do Ministério da Saúde. A fonte de contaminação evidentemente deve ser difusa e está associada à biodegradação dos excrementos humanos em fossas e sumidouros. Além disso, as atividades de campo permitiram a identificação de cacimbões que foram transformados em fossa. Outros estão simplesmente abandonados, facultando uma fonte direta de poluição do aquífero.

Outro setor com valores elevados de contaminação por nitrato ocorre associado aos poços PC₁ (20,22 mg/L N) e PC₄ (15,66 mg/L N) na Mata da Bica, cujos valores mais uma vez estão acima do permitido pela Portaria 518/04 do M.S. Embora no mês de junho o poço PC₁ apresente maior valor, verifica-se que em termos médios, a partir de análises de monitoramento realizadas pela CAERN em 25/08/09, 03/03/10, 05/08/10, 16/08/10 e 06/06/11, os dois poços apresentam teores similares (13,97 mg/L N para o PC₁ e 12,97 mg/L N para o PC₄). Os teores medidos para o

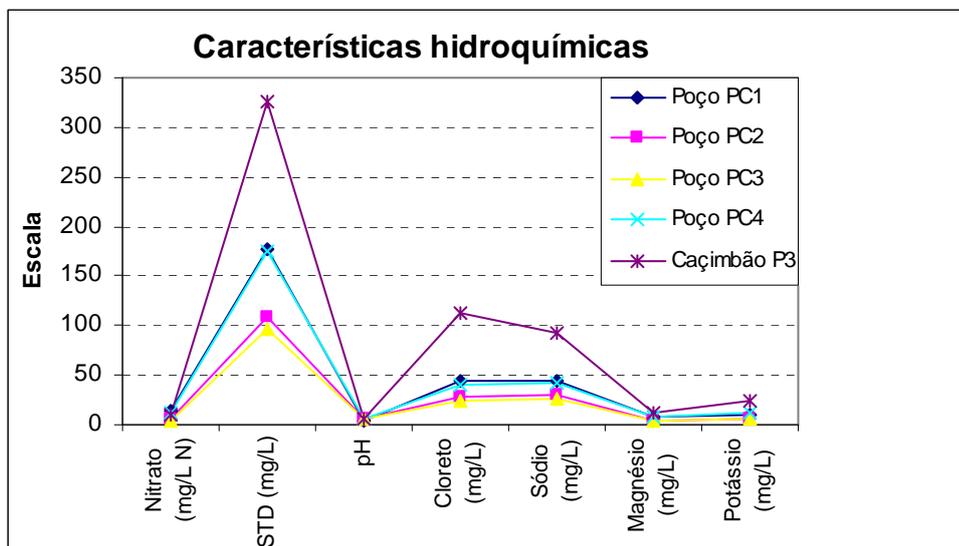
Figura 15 - Comportamento hidroquímico da água subterrânea na região da Mata da Bica.

A figura 15 expressa na forma de um gráfico os dados da tabela 1 e mostra que as características hidroquímicas são muito semelhantes em relação aos cloretos, sódio e STD, praticamente superpondo os valores em alguns casos. Esses dados reforçam a fonte de contaminação das águas desses poços pelas águas servidas, as quais são ricas nestes parâmetros.
