**ANÁLISE MORFOMÉTRICA DA SUB-BACIA HIDROGRÁFICA DO
CÓRREGO DO YUNG: ESTUDO DE CASO**

Ticiano Muniz Pereira¹; Maria Helena Rodrigues Gomes² & Júlio César Teixeira³

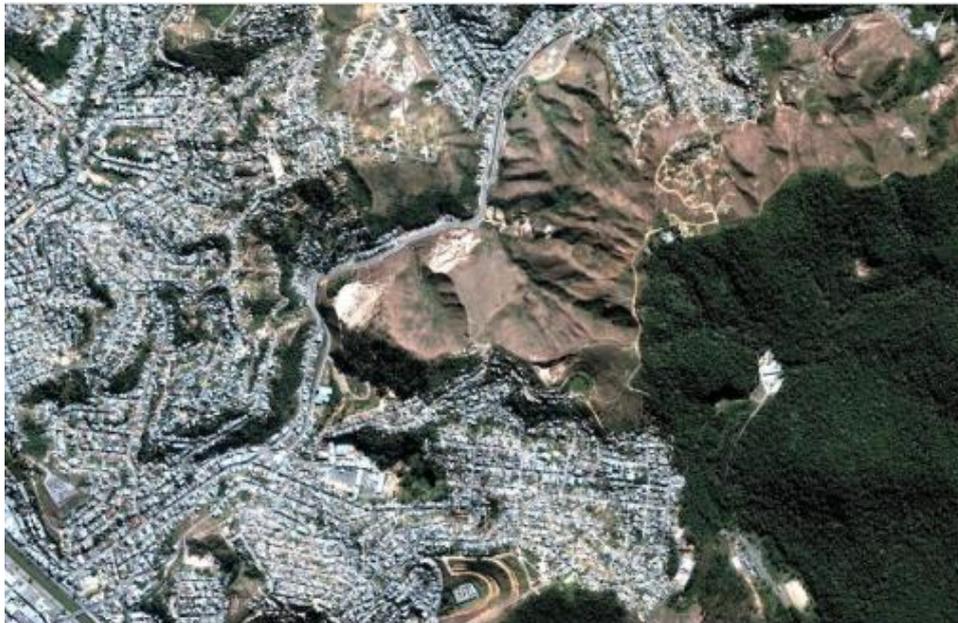
Figura 2: Foto aérea da região da Microbacia do Yung. Fonte: Google Earth (2006).

A imagem aérea (Figura 2) retrata a situação de forte adensamento ocupacional na porção mais próxima à foz do Córrego do Yung. Observa-se que quanto mais se afasta da foz, menos construções são observadas e passa a existir uma área com característica rural maior que a urbana. Ainda que a presença humana seja notada neste local, ela passa a ser menos significativa. O padrão de drenagem que, segundo Beltrame (1994) é a forma de organização dos canais de drenagem da sub-bacia, do Córrego do Yung é o dendrítico ou arborescente. Um arranjo desenvolvido sobre rochas de resistência uniforme, ou estruturas sedimentares horizontais. A forma é semelhante a uma árvore, sendo a corrente principal correspondente ao tronco, os tributários os ramos e as correntes de menor categoria aos galhos e folhas (Christofolletti, 1980 apud Divino & Silva, 2009).

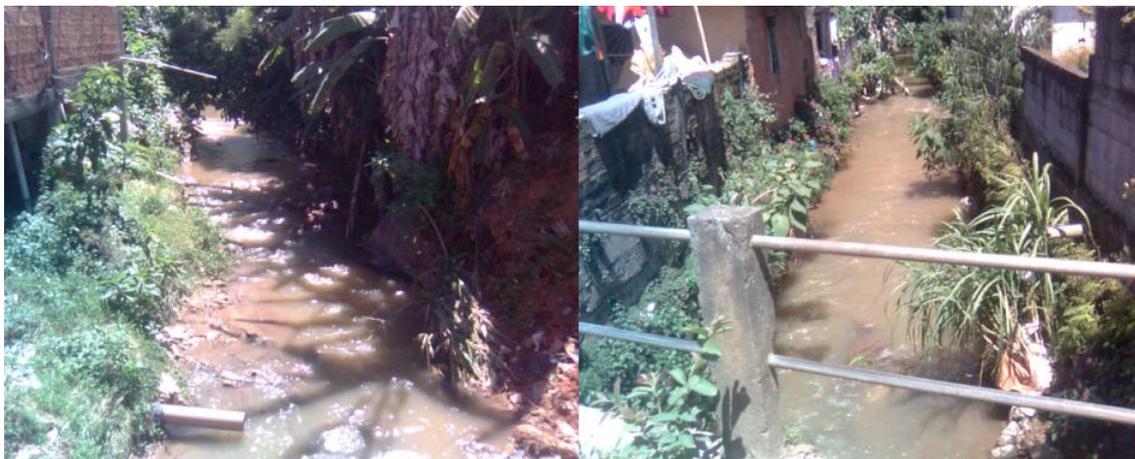
Figura 3: Trechos com ocupações irregulares, típicos da região do Córrego do Yung.
Fonte: Acervo pessoal.

A textura topográfica T_t igual a 5.10 indica o estágio erosivo de uma determinada região. Quanto maior seu valor médio, maior será o estágio erosivo. Na sub-bacia em estudo, o grau é considerado médio. Entretanto, devido à retirada da mata ciliar e da impermeabilização do solo advindas da urbanização, o percurso apresenta elevado grau de erosão em sua porção urbana, retratados na Figura 3.
