XI SIMPÓSIO DE RECURSOS HÍDRICOS DO NORDESTE

BALNEABILIDADE DAS LAGOAS URBANAS DE SALVADOR-BA

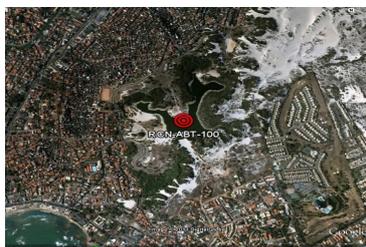
Figura 4 ó lagoa do Abaeté - Imagem de satélite do ponto de coleta.

O ponto de coleta da lagoa RCN-ABT-100 (12°56'41.29 S e 38°21'27.48 O) (Figura 4) faz parte da Bacia Hidrográfica de Drenagem Natural de Stella Mares e da Região de Planejamento e Gestão das Águas ó RPGA do Recôncavo Norte.

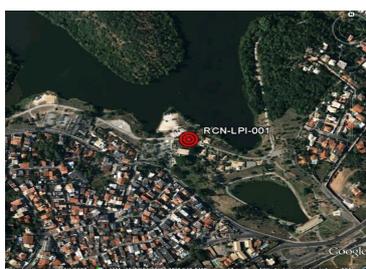
Figura 5 ó lagoa de Pituauçu - Imagem de satélite do ponto de coleta.

O ponto de coleta RCN-LPI-001 está localizado nas coordenadas 12°58'01 S e 38°24'46 W (Figura 5), dentro do Parque Metropolitano de Pituauçu. O parque possui 440 hectares de área, com remanescentes de mata atlântica e se constitui em importante área de lazer para a população de Salvador. Santos *et al.* (2009).. A lagoa de Pituauçu, que tem aproximadamente 200000m² de espelho d'água, faz parte da Bacia Hidrográfica do Rio das Pedras (e Pituauçu) e foi originada de um barramento do rio Pituauçu feito em 1906. Até pouco tempo atrás, suas águas eram captadas pela Embasa para reforço de abastecimento da cidade de Salvador.

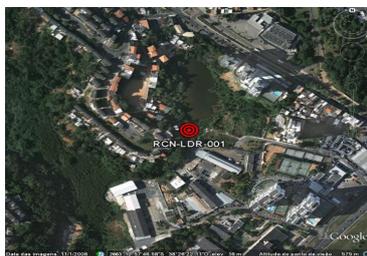
Figura 6 ó lagoa do Paraíso - Imagem de satélite do ponto de coleta

O acesso é ao lado do posto Shell da Av. Paralela localizado após a entrada para o bairro de Narandiba (Av. Edgard Santos). O ponto de coleta RCN-LDR-001 (coordenadas 12°57'46 S e 38°26'22 W) (Figura 6) está situado na margem direita da lagoa, entre edifícios e casas residenciais.

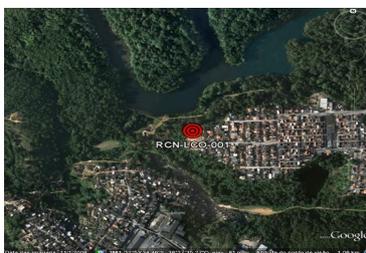
Figura 8 ó lagoa do Cobre - Imagem de satélite do ponto de coleta
Fonte: Google EARTH, 2011

O ponto situa-se no barramento próximo a captação de água da Embasa no bairro de Pirajá Salvador-Ba. O ponto de coleta (Figura 8) RCN-LCO-001 (coordenadas $12^{\circ}53\phi34\ddot{O}$ S e $38^{\circ}27\phi35\ddot{O}$ W), faz parte da Bacia Hidrográfica do Rio do Cobre e da Região de Planejamento e Gestão das Águas ó RPGA do Recôncavo Norte. Esta bacia ainda apresenta extensa área de cobertura vegetal,

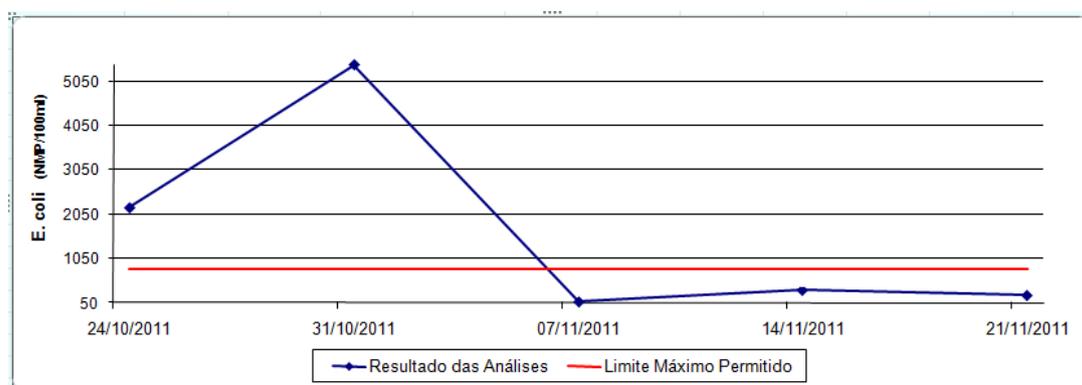
Figura 10 é Gráfico ó Comparação dos resultados obtidos de *Escherichia coli* na lagoa Jokey com o limite máximo permitido pela resolução CONAMA 274/2000 para a água ser considerada própria no quesito balneabilidade.

Os resultados não apontam uniformidade de índices de *E. coli*. (Figura 10) Apenas duas semanas apresentaram valores fora do padrão, o que indica que sua contaminação pode estar ocorrendo pelo aporte de efluentes pluviais e não a partir de uma fonte pontual e permanente.

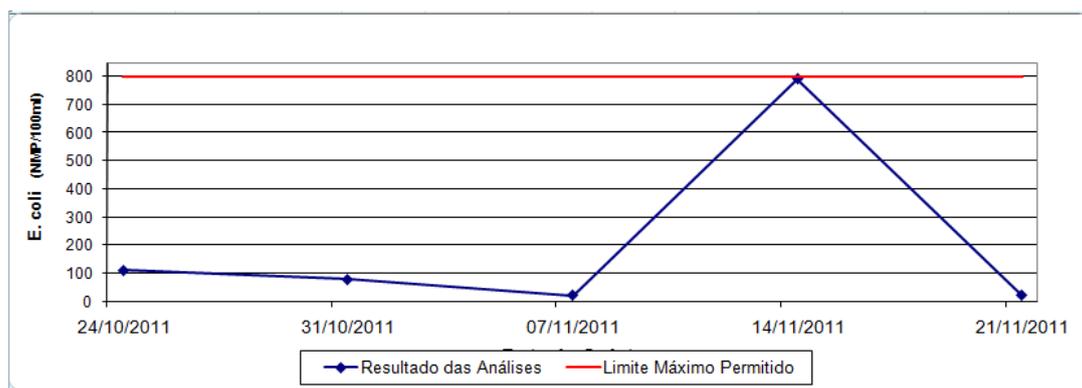
Figura 11 ó Gráfico ó Comparação dos resultados obtidos de *Escherichia coli* na lagoa do Flamengo com o limite máximo permitido pela resolução CONAMA 274/2000 para a água ser considerada própria no quesito balneabilidade.

Os resultados indicaram que suas águas são próprias para atividades de recreação de contato primário (Figura 11). Os valores ainda classificaram as águas na categoria excelente para balneabilidade. Os resultados obtidos indicam que os lançamentos por efluentes domésticos são ausentes ou inexpressivos, pelo menos, no período do estudo.

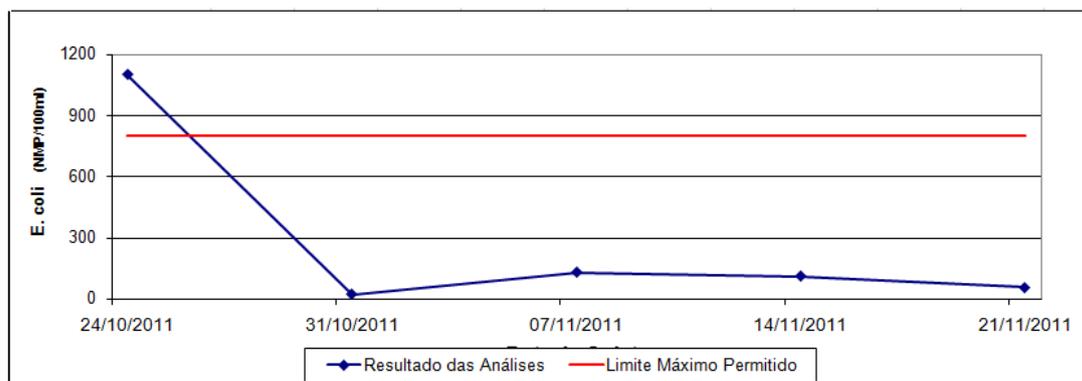
Figura 12 ó Gráfico ó Comparação dos resultados obtidos de *Escherichia coli* na lagoa da Vitória com o limite máximo permitido pela resolução CONAMA 274/2000 para a água ser considerada própria no quesito balneabilidade.

Conforme o esperado, as águas foram consideradas próprias para atividade de recreação de contato primário e classificada ainda na categoria excelente (Figura 12). A ausência de residências no entorno da lagoa ou de outras atividades impactantes resultam em baixos valores de *E. coli*. Porém, a visitação de estudantes e a presença de animais domesticados nas margens podem eventualmente, e de forma localizada, interferir nos resultados de colimetria, como provavelmente, foi o caso observado na coleta feita em 24/10/11. Isso evidentemente não reflete a real condição natural do corpo d'água, que pode ser considerado uma lagoa de referência quanto à preservação ambiental.

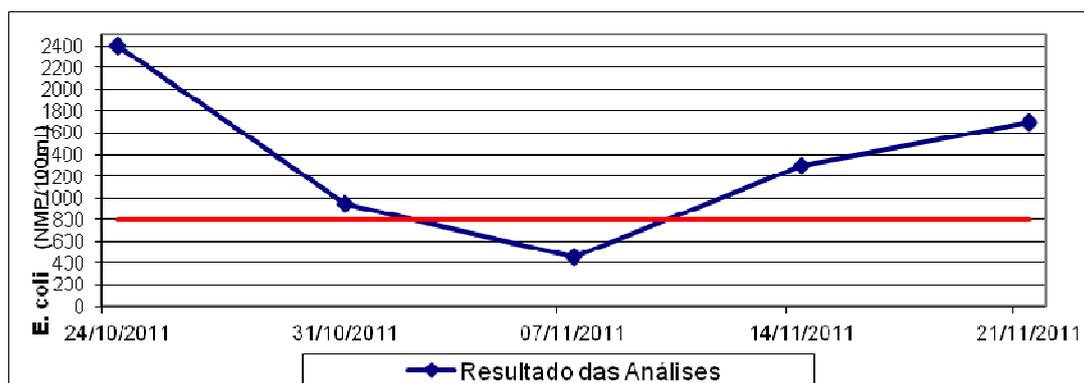
Figura 13 é Gráfico é Comparação dos resultados obtidos de *Escherichia coli* na lagoa do Abaeté com o limite máximo permitido pela resolução CONAMA 274/2000 para a água ser considerada própria no quesito balneabilidade.

Os resultados indicaram que a lagoa é imprópria para recreação de contato primário (Figura 13). A presença de animais domesticados e o possível lançamento de esgotos originados dos estabelecimentos comerciais do entorno ou até fontes de poluição difusas podem explicar os altos índices de *E.coli* nas águas da lagoa.

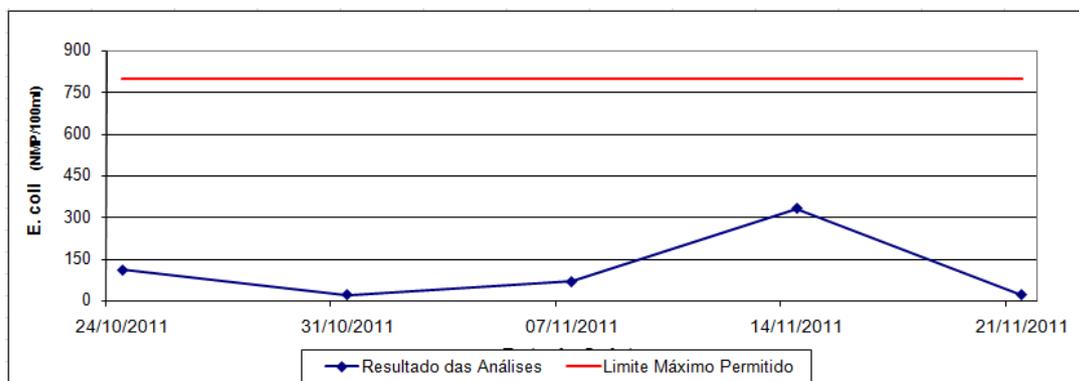
Figura 14 ó Gráfico ó Comparação dos resultados obtidos de *Escherichia coli* na lagoa de Pituáçu com o limite máximo permitido pela resolução CONAMA 274/2000 para a água ser considerada própria no quesito balneabilidade.

No local mais freqüentado, ou seja, próximo aos pedalinhos, a lagoa já apresenta água com qualidade aparente satisfatória (Figura 14). Os valores medidos nas amostragens indicaram baixo índice de coliformes, o que classifica a água como própria para recreação de contato primário na categoria excelente. É importante salientar que essa classificação refere-se apenas ao trecho onde foi realizada a amostragem ó no píer próximo aos pedalinhos.

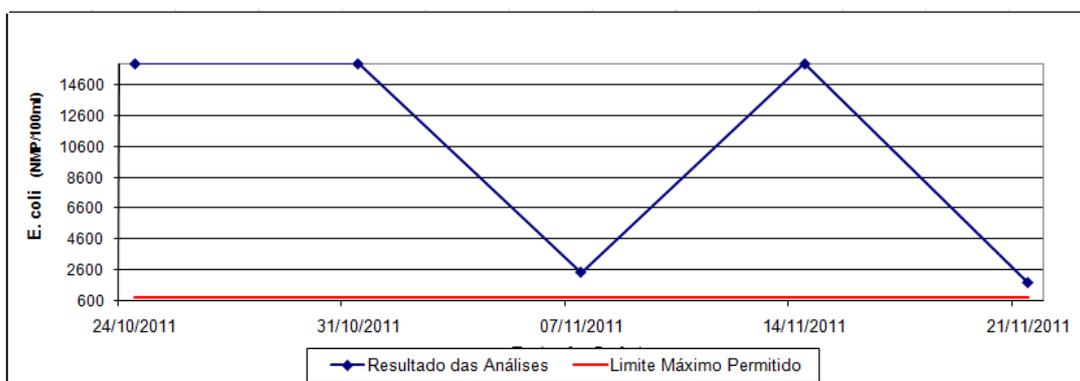
Figura 15 ó Gráfico ó Comparação dos resultados obtidos de *Escherichia coli* na lagoa do Paraíso com o limite máximo permitido pela resolução CONAMA 274/2000 para a água ser considerada própria no quesito balneabilidade.

Os resultados das amostragens indicam que, efetivamente, a lagoa é imprópria para atividades de recreação de contato primário (Figura 15). Todas as amostras de água da lagoa apresentaram elevados índices de *E. coli*, o que a classifica como a mais poluída entre todas as lagoas estudadas. Este corpo d'água necessita de intervenções de saneamento para retirar as contribuições de esgotos domésticos, de modo a recuperar a sua qualidade.

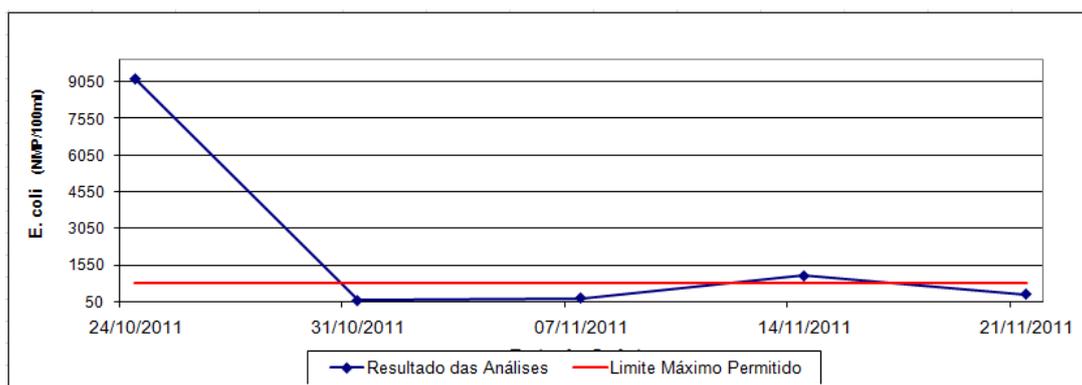
Figura 16 ó Gráfico ó Comparação dos resultados obtidos de *Escherichia coli* na lagoa do Dique do Tororó com o limite máximo permitido pela resolução CONAMA 274/2000 para a água ser considerada própria no quesito balneabilidade.

Os resultados do estudo indicaram que o dique ainda recebe esgotos domésticos. As suas águas foram classificadas como imprópria para atividade de recreação de contato primário (Figura 16). É importante estudar se as fontes de poluição do dique são pontuais ou difusas, para que sejam adotadas medidas adequadas visando à recuperação da qualidade das águas.

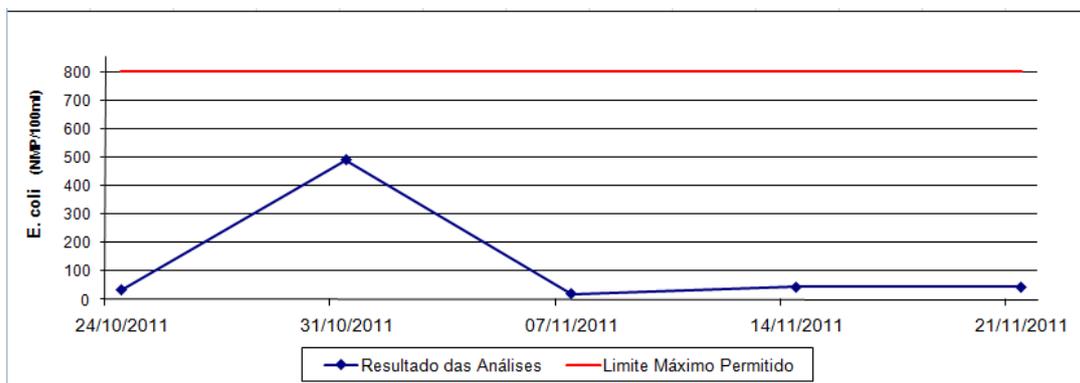
Figura 17 é Gráfico ó Comparação dos resultados obtidos de *Escherichia coli* na lagoa do Cobre com o limite máximo permitido pela resolução CONAMA 274/2000 para a água ser considerada própria no quesito balneabilidade.

Os valores de *E. coli* medidos nas amostras de água foram baixos, indicando que a ocupação urbana que está pressionando os remanescentes florestais da bacia, ainda não está impactando de forma significativa a represa do Cobre, ao menos na área próxima ao barramento. As águas desse trecho da represa foram classificadas como própria e excelente para balneabilidade (Figura 17).

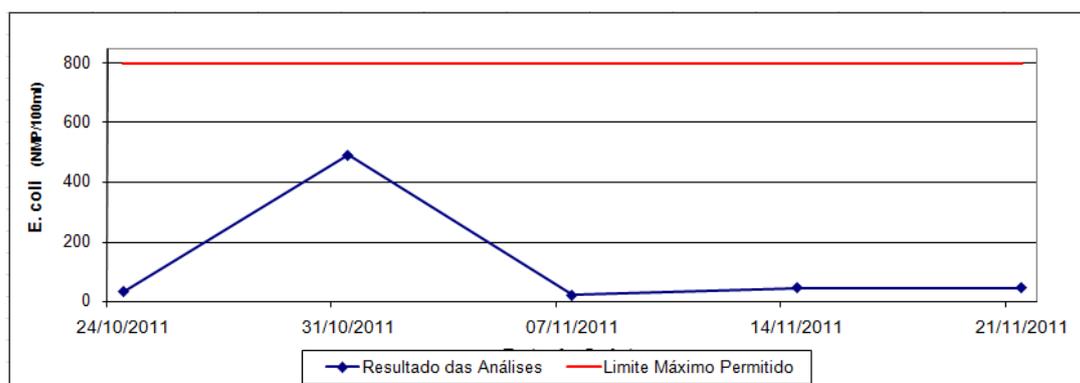
Figura 18 é Gráfico ó Comparação dos resultados obtidos de *Escherichia coli* na lagoa da Paixão com o limite máximo permitido pela resolução CONAMA 274/2000 para a água ser considerada própria no quesito balneabilidade.

Mesmo com a presença desta invasão, os resultados de *E. coli* foram surpreendentemente baixos. As águas da lagoa da Paixão foram consideradas próprias para atividades de recreação de contato primário na categoria muito boa (Figura 18).
