## XI SIMPÓSIO DE RECURSOS HIDRÍCOS DO NORDESTE

### **PERCEPÇÃO SOCIAL DA CONTAMINAÇÃO BACTERIANA DE POÇOS EM UMA COMUNIDADE DE BAIXA RENDA: ESTUDO DE CASO NA VILA DE MERCÊS NA REGIÃO METROPOLITANA DO RECIFE – PE**

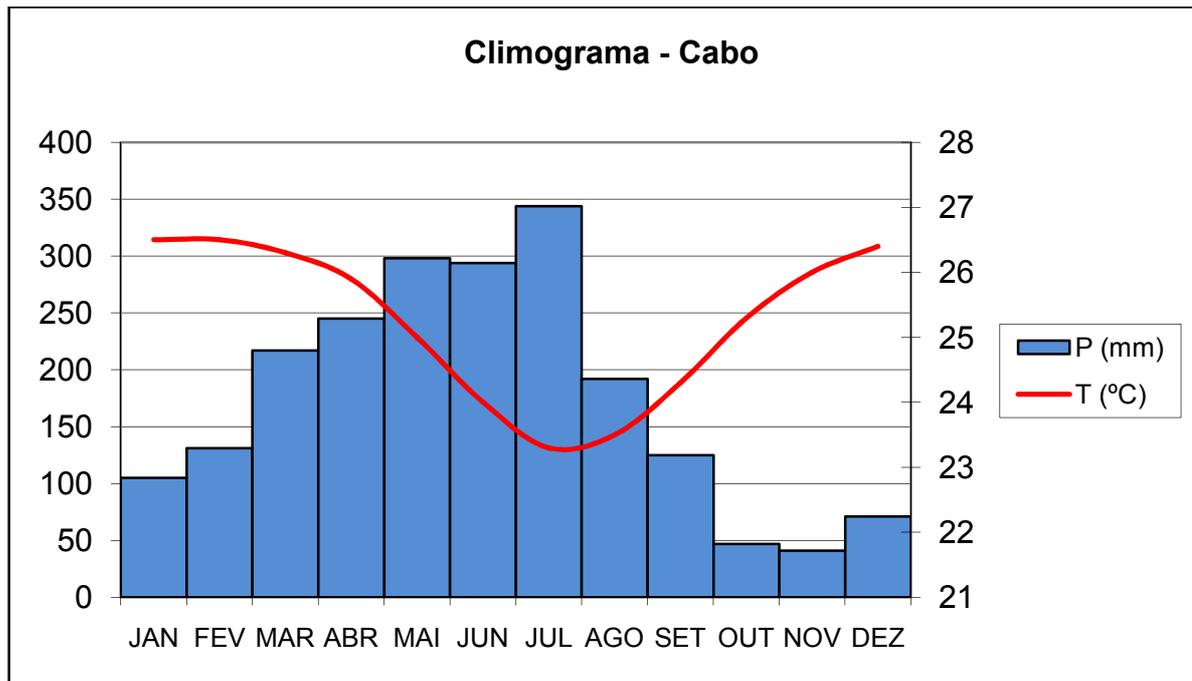
Na região chove bastante com totais anuais médios de 2110 mm e temperatura média de 25,2°C, sendo que, os meses mais chuvosos são maio, junho e julho e o mês menos chuvoso é novembro com média de 41 mm de precipitação (figura 4).

Figura 4 – Climograma do Município do Cabo de Santo Agostinho – PE.  
 Fonte - www.itep.br

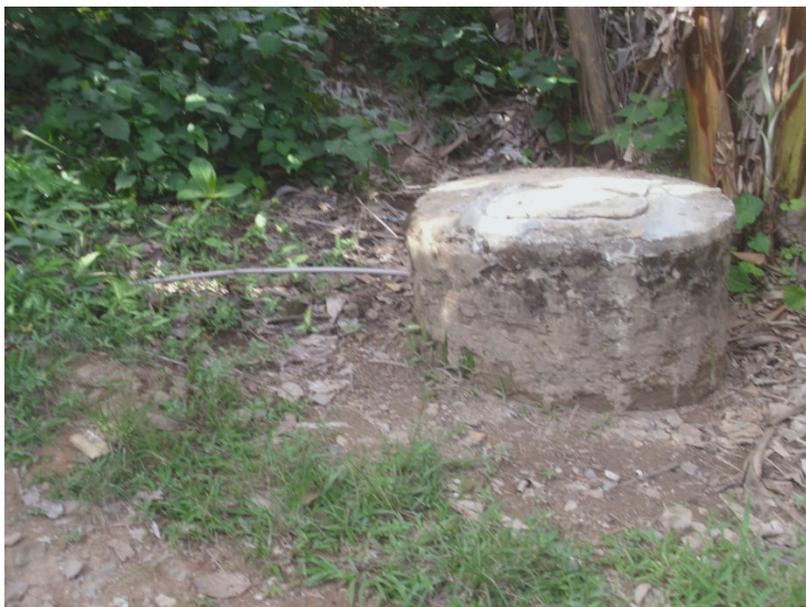
Comumente nesta comunidade os poços tanto cacimbas como tubulares rasos não são construídos nem operados com os devidos cuidados sanitários. Por exemplo: as cacimbas apresentam a tampa sem vedação permitindo à passagem de insetos como também muitas vezes a água é retirada com baldes levando a contaminação indireta à água armazenada (figura 5 e 6).

Figura 5 - Poço cacimba com tampa, mas sem vedação na tampa.  
Fonte - Andreza Carvalho, em 24 de Fevereiro de 2012.

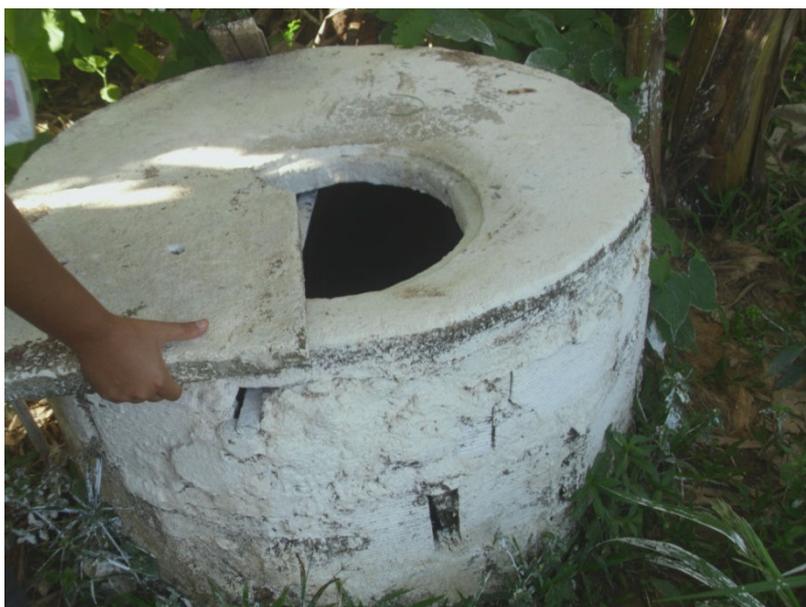
Figura 6 - Poço cacimba com aberturas em sua estrutura e tampa sem vedação  
Fonte - Andreza Carvalho, em 24 de Fevereiro de 2012

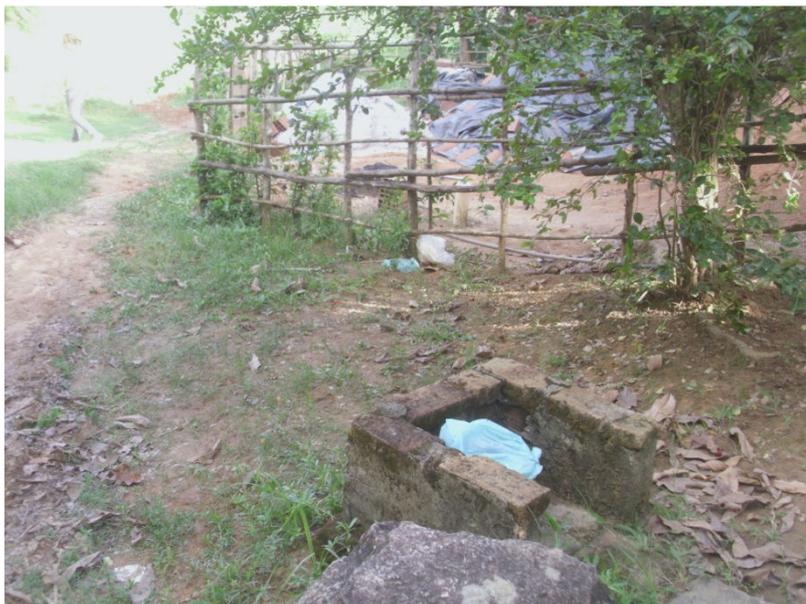
Em relação aos poços tubulares rasos (figura 7), geralmente são feitos manualmente com trado e o espaço anelar entre a tubulação e o furo no solo permanece aberto deixando caminho para entrada de água da chuva arrastando poluentes, ou seja, uma contaminação produzida por deficiência construtiva.

Figura 7 - Poço tubular na Vila de Mercês, saco plástico improvisando proteção da boca do poço.  
Fonte - Andreza Carvalho, em 24 de Fevereiro de 2012.

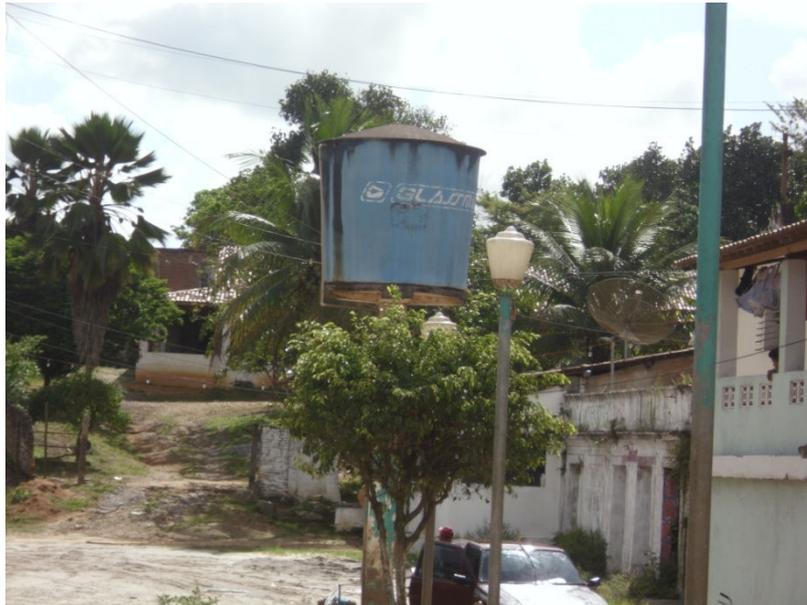
Confiando bastante na qualidade da fonte subterrânea, constrói seu próprio sistema de distribuição com grupos de casas compartilhando um poço e alguns deles bombeiam para uma caixa d'água (figura 8), logo, considerada pela população como muito boa, não havendo por parte dela a noção de risco de contaminação microbiológica.

Figura 8 - Caixa d'água pertencente a um grupo de famílias para distribuição de água proveniente do poço privado

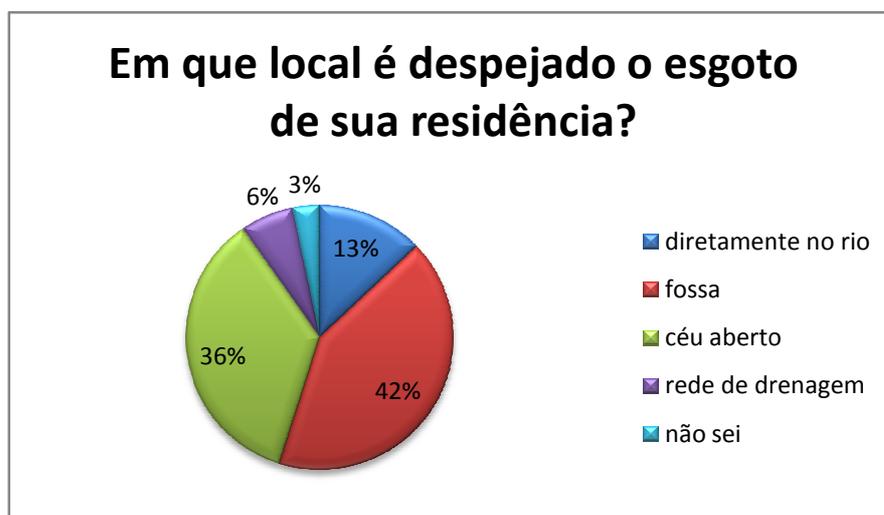
Os resultados das análises da água de todos os pontos de coleta foram tidos como insatisfatórios, apresentando coliformes totais (bactérias do grupo coliforme - a maioria pertence aos gêneros *Escherichia*, *Citrobacter*, *Klebsiella* e *Enterobacter*, embora vários outros gêneros e espécies pertençam ao grupo) na amostra de água coletada em cinco dos seis poços, sendo o sexto, contaminado por coliformes fecais. Portanto os resultados são tidos como decorrente da falta de saneamento no local e das práticas existentes de destinação do esgotamento dos imóveis (figura 9).

Figura 9 - local onde é despejado o esgoto proveniente de cada imóvel entrevistado (%)

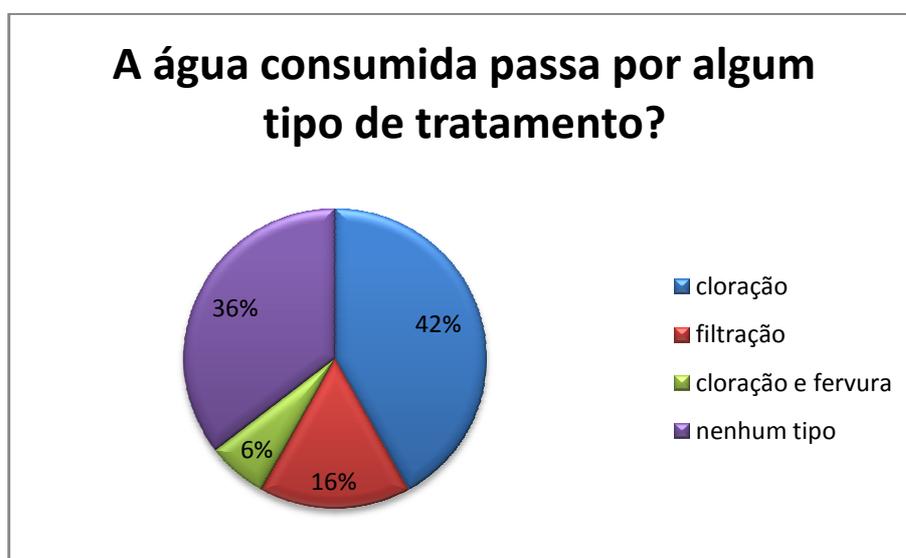
Dos domicílios visitados foi constatado que todos se abastecem por água de poço, seja ele privado (73%) ou comunitário (27%), sendo armazenada a água para consumo de diversas maneiras e que após coleta, 37% dos entrevistados, utilizam da mesma sem nenhum tipo de tratamento como mostra a figura 10.

**Figura 10** - Tipos de tratamento efetuados para utilização da água do poço na Vila (%).
