# CARACTERIZAÇÃO FÍSICO- QUÍMICA E MICROBIOLÓGICA DAS ÁGUAS SUPERFICIAIS DO MÉDIO CURSO DO RIO SUBAÉ- BAHIA/BRASIL

**RESUMO-** Este trabalho objetivou avaliar as condições da qualidade de água superficial quanto à ocorrência da alteração dos parâmetros físico-químicos a fim de que pudessem ser apontados possíveis pontos críticos referentes à interação humana com este ambiente. Para comparação, utilizou-se a legislação ambiental estabelecida pela resolução 357/05 do CONAMA, à qual dispõe sobre a classificação e diretrizes ambientais para o enquadramento dos corpos de água superficiais. Para tal intento, foram analisados 13 pontos de monitoramento em coletas trimestrais em períodos climáticos diferentes. A avaliação dos parâmetros físico-químicos e microbiológico seguirão as padronizações descritas no Standart Metods for Water and Wastwater Examination (1998). Os resultados demonstram dos parâmetros analisados, como Oxigênio Dissolvido, Demanda Bioquímica de Oxigênio, Turbidez; Fosfato e Coliformes totais e termotolerantes estão acima dos valores máximos admissíveis para o seu uso na legislação. Os resultados deste trabalho são relevantes para avaliar a qualidade da água da área de

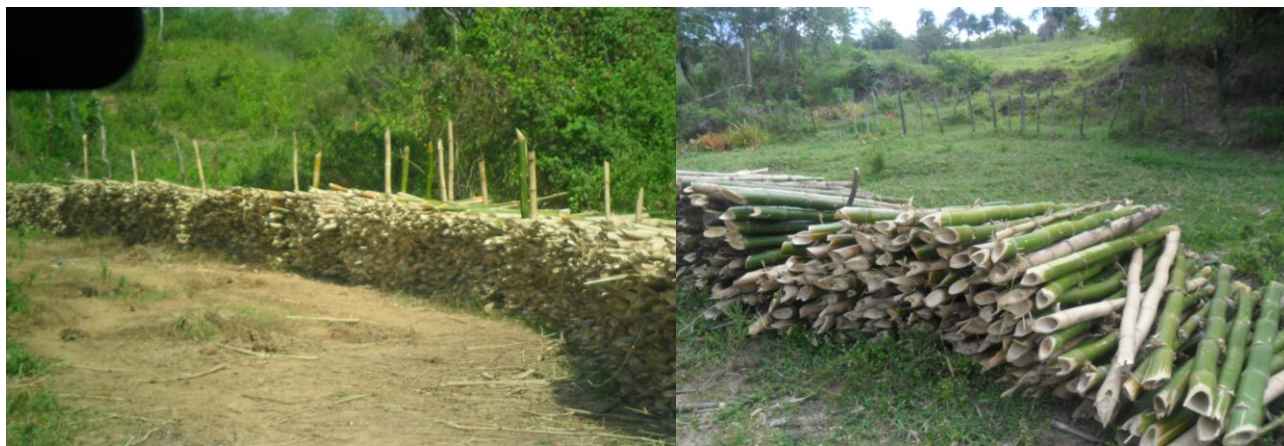
Figura 2- Extração de bambu às margens do ponto 6.

O ponto 6 localiza-se ainda na área do vale e está antes do ponto 5, com as coordenadas 526198 e 8617311. O trecho do rio tem raso e estreito como no ponto 5, a mata ciliar está sendo devastada e substituída por bambus, sendo marcante a extração de argila e bambu (figura 2) e criação de cavalos e gado.

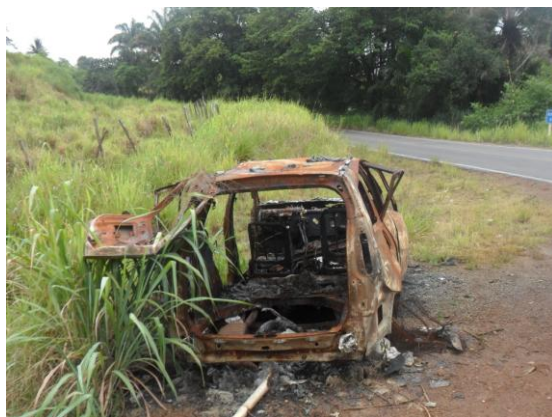
Figura 4- Carro queimado às margens

A vegetação é densa, com muitas samambaias, mamonoeriras, presença de alguns carros queimados (figura 4), lixo doméstico queimado e fezes humana.

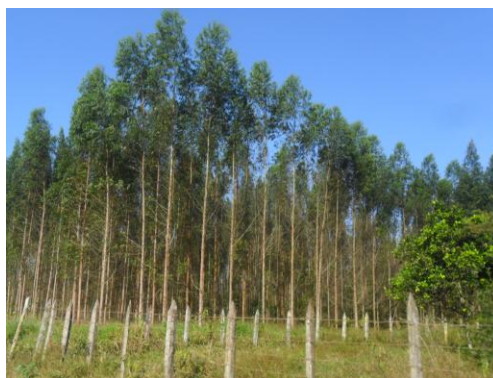
Figura 6- Plantação de eucalipto próximo ao ponto 12.
