XI SIMPÓSIO DE RECURSOS HIDRÍCOS DO NORDESTE

CRESCIMENTO URBANO EM TORNO DA LAGOA DA PARANGABA, FORTALEZA-CE E ALTERAÇÃO DA GEOMORFOLOGIA DO MANANCIAL

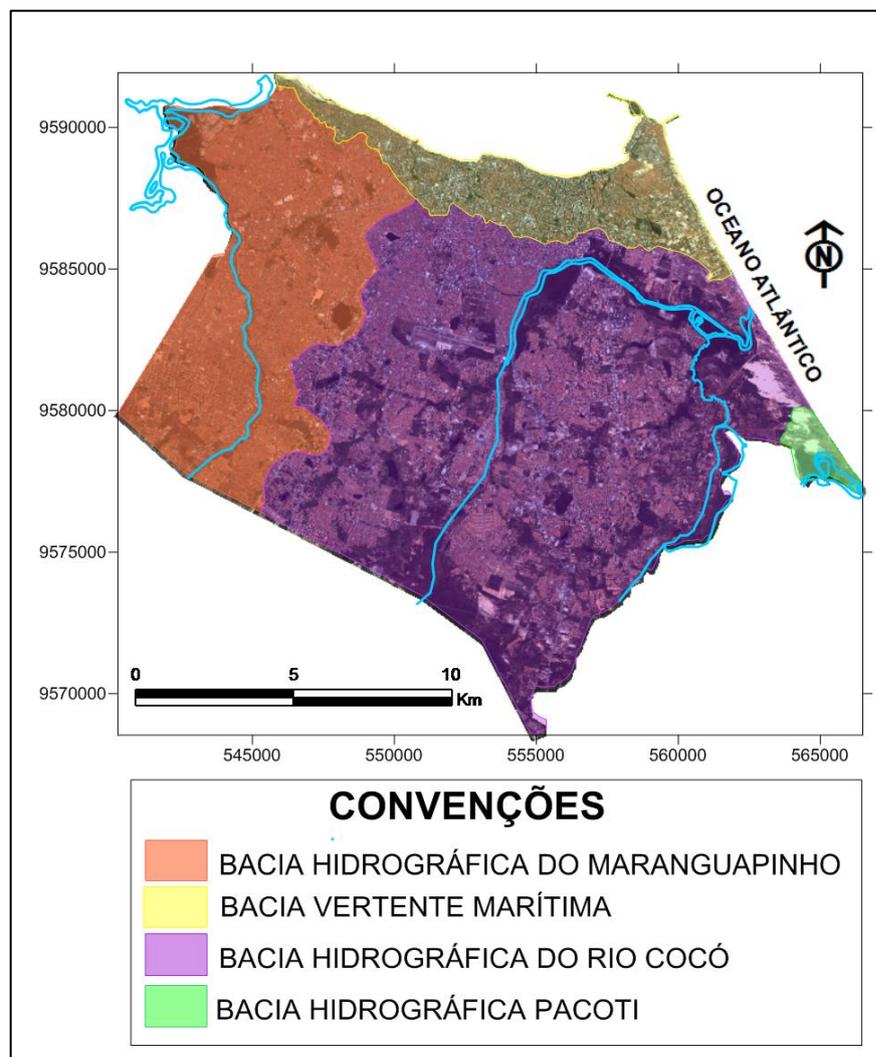
Figura 2- Ilustração das Bacias hidrográficas de Fortaleza (imagem *Quick Bird*, 2010) Fonte: autor.

A área de estudo é drenada por afluente da Bacia do rio Maranguapinho com uma área de 183,112 km² (TIBÚRCIO, 2007). Essa bacia corresponde a uma faixa oeste de Fortaleza de direção norte-sul (Figura 2), que vai de um local próximo à foz do rio Ceará até o bairro Siqueira. O rio maranguapinho conflui com o Rio Ceará pouco antes do encontro com o mar, compartilhando, portanto, da mesma foz. Apresenta suas nascentes, na Serra de Maranguape e percorre uma extensão de 42 km, dos quais 15 km estão na capital, o que implica em declividades acentuadas, ocasionando altas velocidades do rio e seus afluentes, nos altos cursos. Estas características do rio acentuam-se na estação chuvosa, assoreamento do leito natural, conseqüentemente, transbordamentos e alagamentos. Outros fatores também podem influenciar como alta intensidade dos eventos, impermeabilização e redução do tempo de concentração.

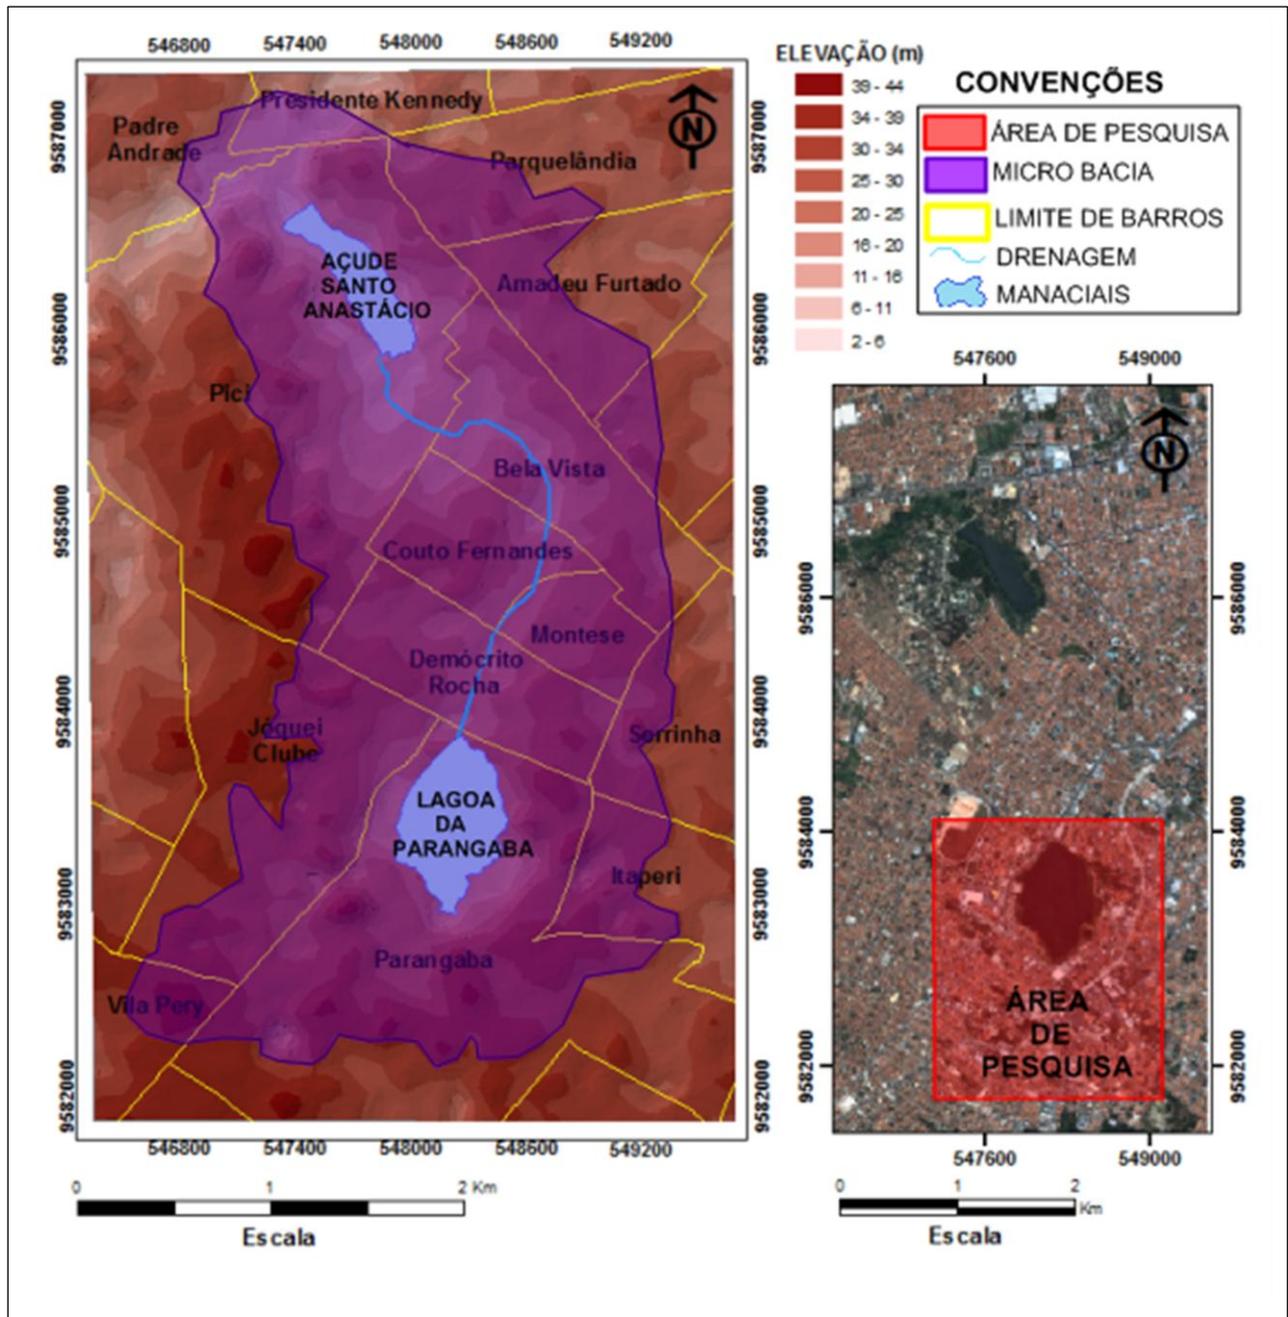
Figura 3 - Microbacia da Lagoa da Parangaba, confeccionado com arquivos de extensão DWG fornecida pela SEINF (Fonte: autor).

A extensão da bacia hidrográfica do rio Maranguapinho, na qual a lagoa da Parangaba está inserida, se restringe a uma microbacia (Figura 3), composta pela planície flúvio-lacustre incluindo a Lagoa de Santo Anastácio na porção norte até a Lagoa da Parangaba ao sul (CPRM 1995).

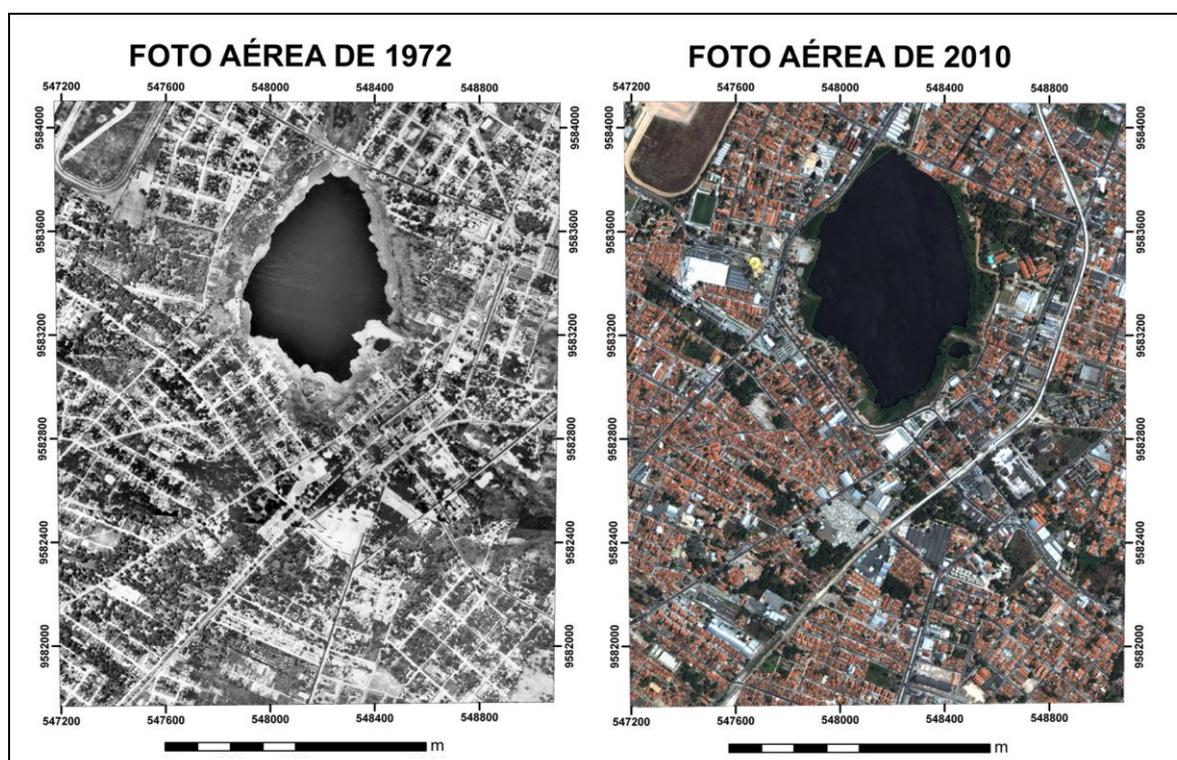
Figura 4 – Fotografias aéreas (1972 e 2010), mostrando a evolução do crescimento urbano na área de estudo e expansão que a lagoa sofreu em aproximadamente quatro décadas.

Com bases na aquisição de fotografias aéreas existentes da área foram confeccionados os principais mapas temáticos, tais como mapas de campo, de localização e uso e ocupação da área, a partir de fotografias aéreas correspondente aos anos de 1972 e 2010, utilizando o SIG - Sistema de Informação Geográfica como ferramenta para a gestão ambiental, avaliando assim a evolução das áreas impermeabilizadas (Figura 4).

Na Figura 4 pode-se observar que a Lagoa da Parangaba, em 1972, tinha 289,4 m², e em 2010 com 337,3 m², ou seja, ocorreu acréscimo de 47,8 m². Esse fenômeno foi provocado pelo desmatamento da mata ciliar e intensificado pela impermeabilização do solo, causando a aceleração do assoreamento que transporta sedimentos e detritos para áreas mais rebaixadas da lagoa provocando o aumento do nível d'água do manancial e a expansão da área (Figura 9).

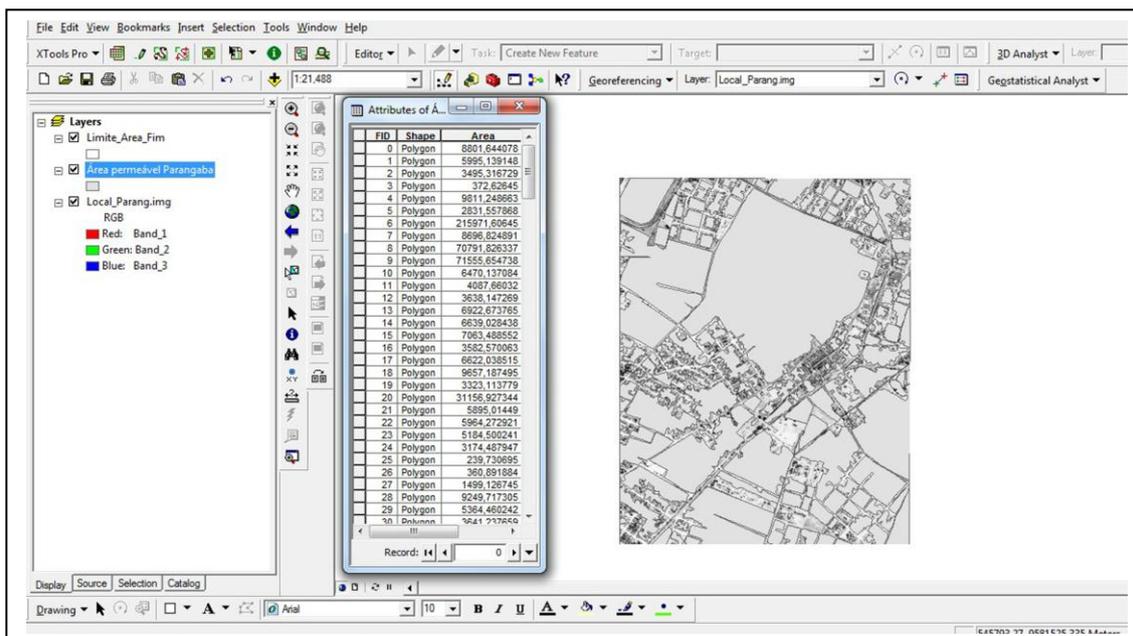
Figura 5 – Processo de zoneamento das áreas permeáveis da área em estudo.

Após o processo de georreferenciamento das imagens foram digitalizadas para a obtenção das áreas permeáveis, criando células poligonais para as áreas não ocupadas pelo processo de urbanização, posteriormente, foi calculada a área de cada célula. A soma de todas as células digitalizadas representa a área que ainda não foi degradada (Figura 5).

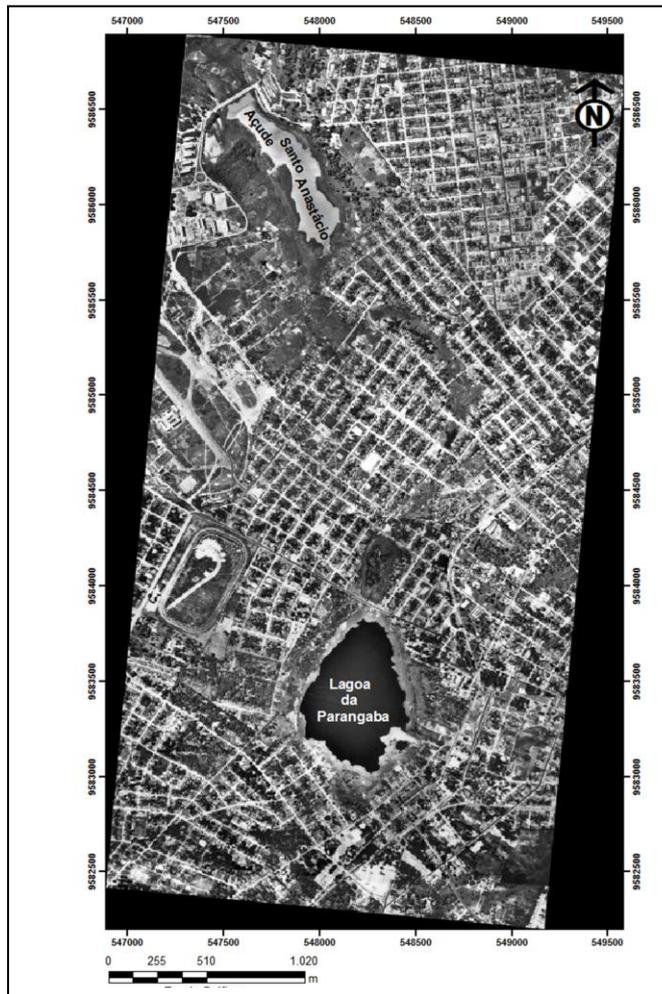
Figura 7 - Microbacia hidrográfica da Lagoa da Parangaba, em 1972.

É possível observar uma profunda modificação da paisagem da Parangaba proveniente do processo de urbanização em meados do Século XX. As margens do córrego foram substituídas pela malha urbana, sobrepondo um cenário antrópico sobre o natural, as áreas inundadas estão sendo suprimidas pelas construções de edificações ocorrendo o desmatamento da vegetação de tabuleiro e mata ciliar (Figura 7).

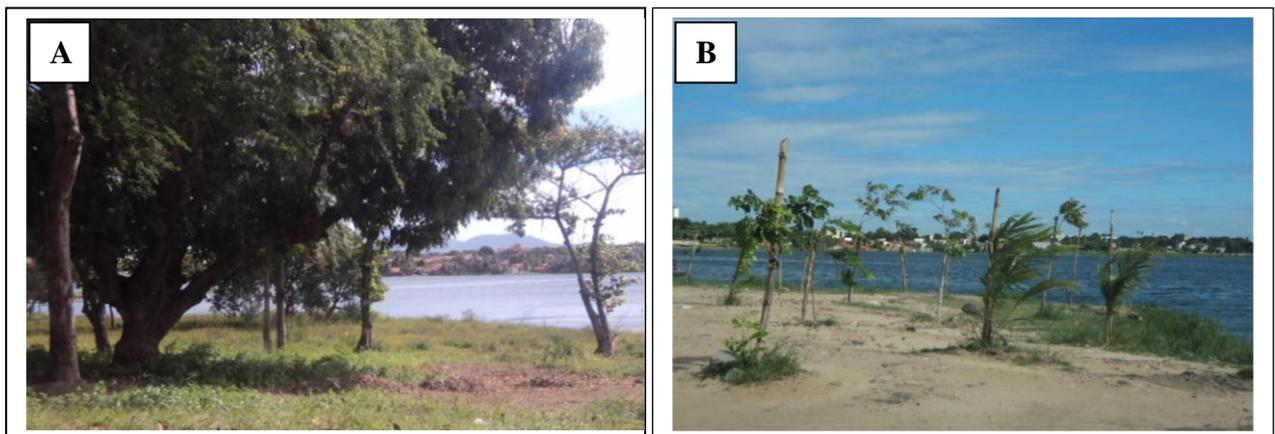
Figura 8 – (A) Mata Ciliar de tabuleiro, situada nas margens da lagoa e (B) áreas localizadas nas margens da lagoa que sofreram com impactos decorrentes do crescimento urbano, onde ocorreu um replantio de uma vegetação não nativa modificando o meio.

Pode-se verificar o a degradação atual da vegetação é notadamente suprimida, ocorrendo um replantio de plantas não nativas nas margens da lagoa (Figura 8). A vegetação é extremamente importante para diminuir a velocidade do potencial hídrico no período chuvoso, evitando a ocorrência de enchentes circunvizinha aos corpos d'água, além de evitar o transporte de sedimentos e lixo depositam no manancial.

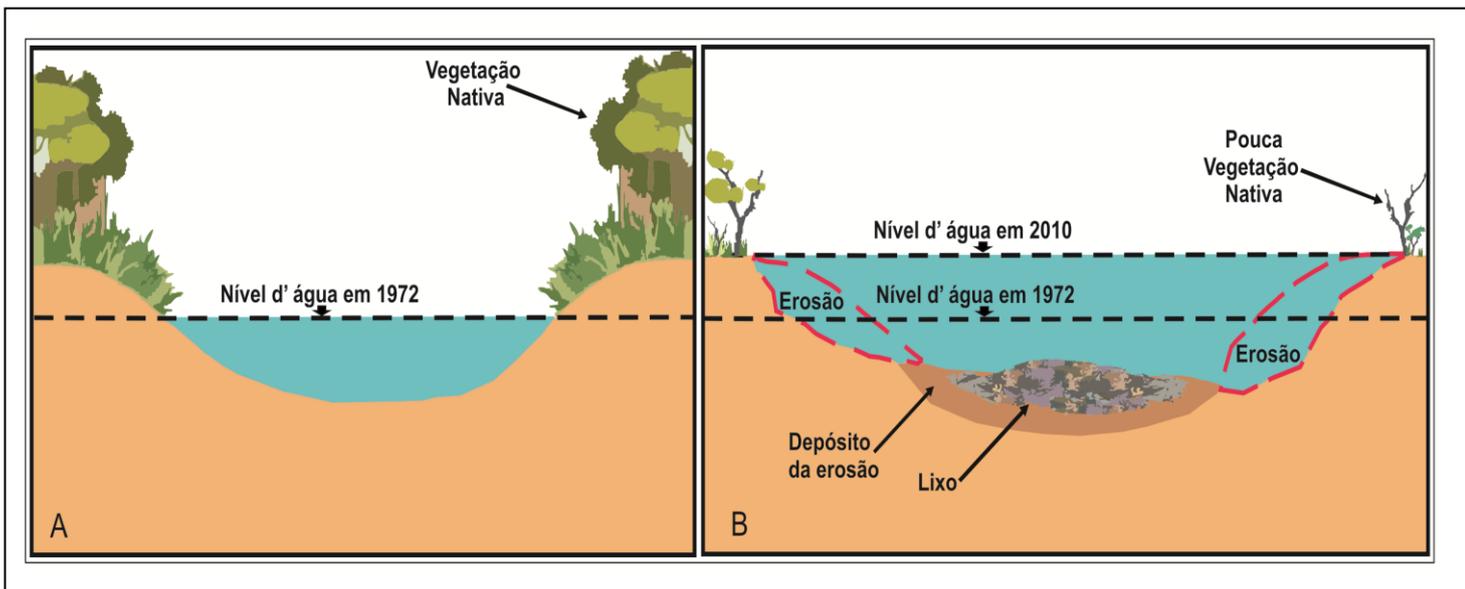
Figura 9 – Ilustração esquemática demonstrando a aceleração do processo de assoreamento da Lagoa da Parangaba: (A) manancial em 1972; (B) representa a situação da Lagoa em 2010 (Fonte: autor).

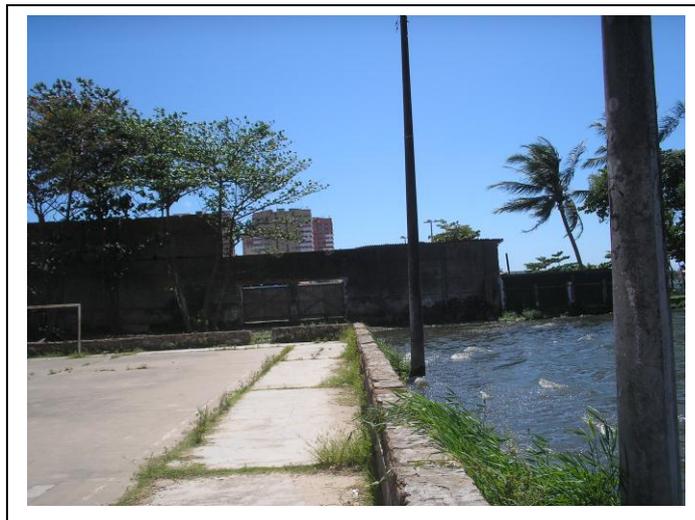
Figura 10– Edificação construída em área de (APP) desrespeitando o Código Florestal Brasileiro (Fonte: autor).

Em torno das margens da Lagoa da Parangaba também é observado o nítido desrespeito à legislação ambiental brasileira no tocante às áreas de Preservação Permanente (APPs), pois as unidades habitacionais estão localizadas a menos de 30 metros das margens das Lagoas (Figura 10) e do riacho que foi canalizado, esta retificação potencializa a velocidade dos afluentes, favorecendo a chegada mais rápida da contribuição pluviométrica para a lagoa, favorecendo a ocorrência de enchentes (Figura 11). As modificações antrópicas prejudicam os recursos hídricos com a falta de permeabilidade e com o desmatamento da mata ciliar, quando dificulta a expansão de suas margens nos períodos de máximas precipitações, constituindo um risco para a população que ocupa esta área.

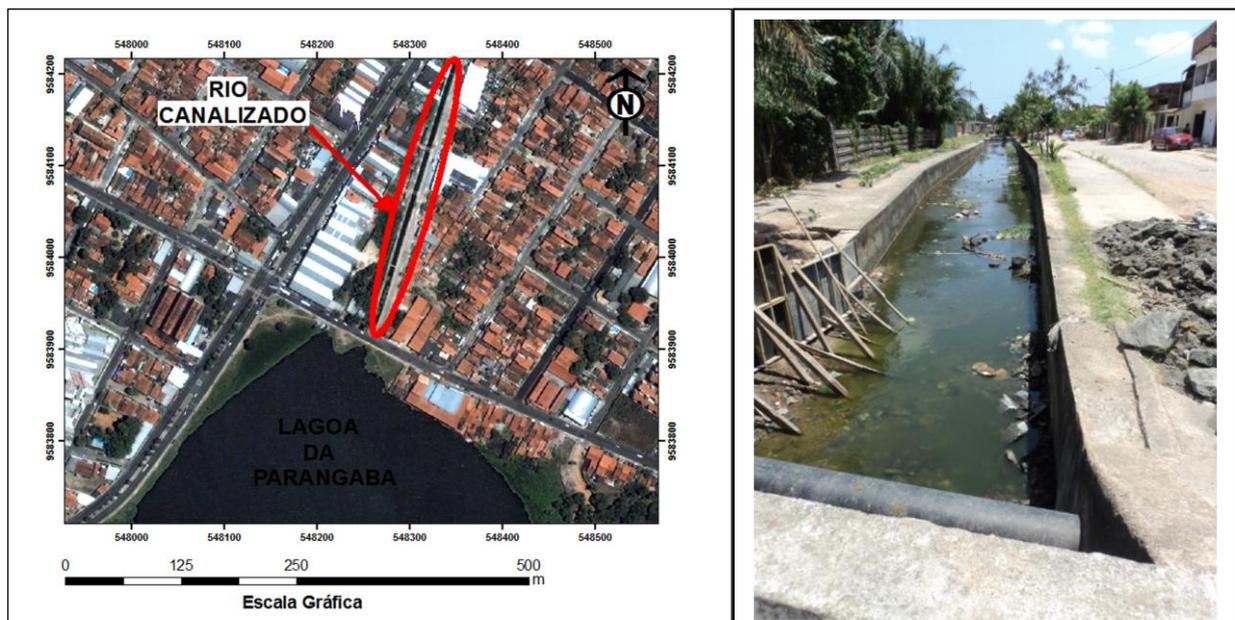
Figura 11 – Riacho canalizado na área de estudo (Fonte: autor).
