A AÇÃO DE UM CONSÓRCIO INTERMUNICIPAL, FRENTE ÀS PENDENCIAS DAS MITIGAÇÕES DOS IMPACTOS AMBIENTAIS DA IMPLANTAÇÃO DE UMA UHE: UM ESTUDO DE CASO.

Autor: Itamar Xavier da Silva¹; Rafael Marcolino²; Sandra Sonoda³ & Suarton Fernandes⁴.

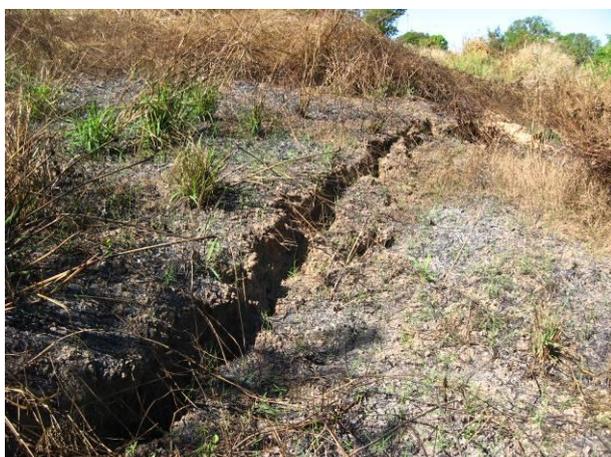
A vistoria iniciou-se em Tocantínia, no ponto denominado Ponto P1 (9°33'56,24" S e 48°22'44,75"O), na propriedade do Senhor Deocleciano Rodrigues Coelho. Foram observadas “rachaduras e/ou fissuras no solo”, as quais, segundo o proprietário, iniciaram entre abril e maio de 2009, rompendo por toda a orla até próximo a uma grota existente no local, conforme ilustram as figuras 01 e 02, a seguir.

Figura 01. Vista parcial da rachadura.

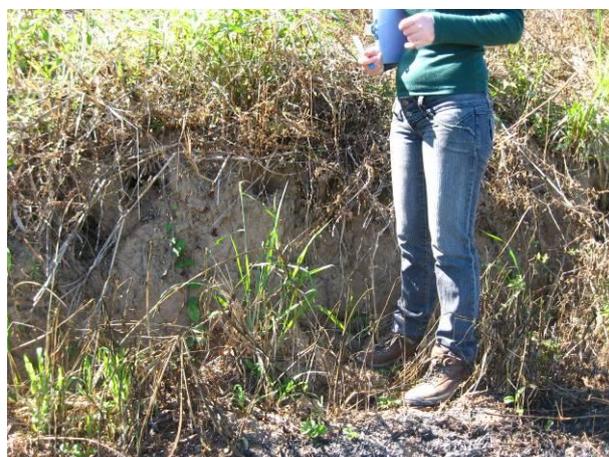
Figura 02. Profundidade que o solo cedeu, cerca de 80 cm.

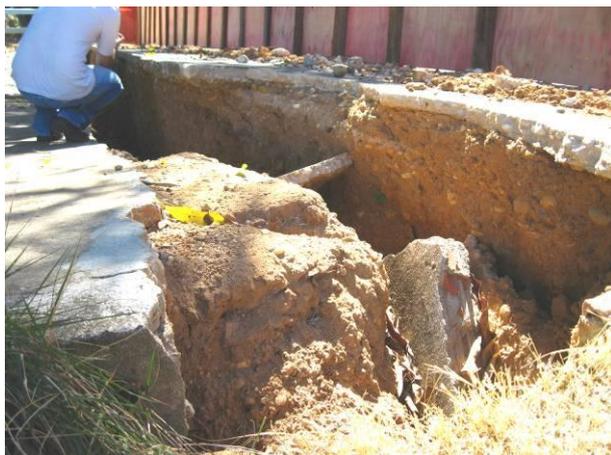
Na sequência, observamos o Ponto P2 (9°34'06,03"S e 48°22'47,40" O), estrutura da Praia de Tocantínia, com calçadas e bancos, bares e escada de acesso à praia. Obra financiada pelo Ministério do Turismo – MTur, tendo como agente financeiro e fiscalizador, da obra e dos repasses, a Caixa Econômica Federal, com investimentos da ordem de R\$ 520.000,00 (Quinhentos e vinte mil reais). A obra foi inaugurada em meados de 2007 e já em maio 2009 começou a ceder, fazendo com que a prefeitura interditasse o local. De acordo com o Prefeito do Município, Sr. Manoel Silvino, a água subiu cinco metros nesse período e, quando a mesma recuou, deu-se início ao movimento de ruptura, fazendo com que as estruturas começassem a ceder juntamente com o solo.

Foram dadas como causas prováveis, entre elas, “a alteração diária no nível do Rio Tocantins, pois durante o período que a redução deste nível ocorre também há um movimento de sucção”. Rodrigues (2009).

A infraestrutura do Balneário foi impactada por superfície de ruptura e abatimentos verticais.

“O fluxo e refluxo da água, com rápida percolação nos espaços vazios, causam desequilíbrio na estrutura do talude, provocando seu desmoronamento”. Silva et. al. (2010)

Vale ressaltar que as estruturas da praia que começaram a ceder estão na mesma linha de ruptura do Ponto P1, descrito anteriormente.

As figuras 03 e 04 ilustram as estruturas que foram instaladas para construção dos bares, escadas e bancos da praia de Tocantínia, interditadas devido ao solo do local ter cedido em mais de um metro de altura.

Figura 03. Vista parcial da ruptura da estrutura.

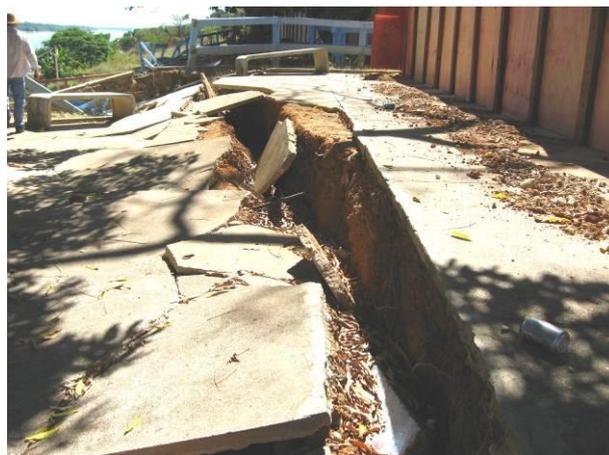
Figura 4. Vista parcial das estruturas comprometidas.

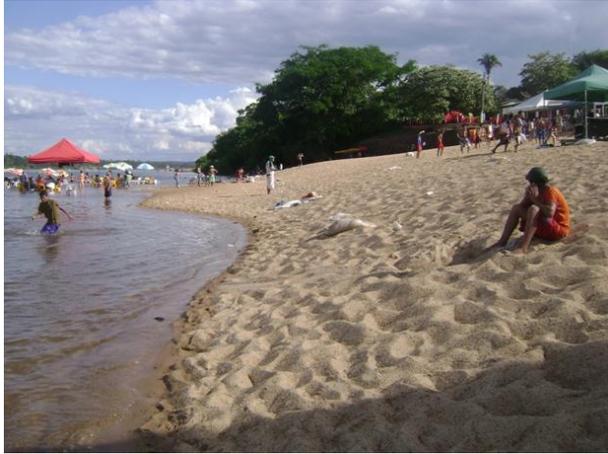
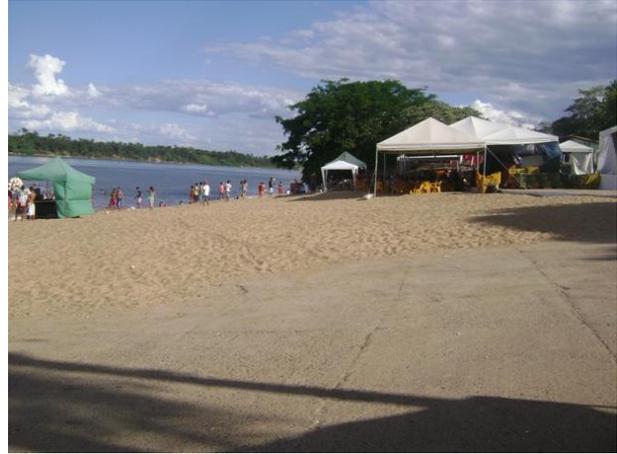
Em Miracema, a vistoria iniciou-se no Ponto P3 (9°34'03,10"S e 48°23'06,99" O), (THEMAG – PBA 16). Praia Mirassol, agora artificial, onde são colocados cerca de trezentos caminhões, cada um com 12 m³ de areia lavada a cada temporada. Para segurar essa quantidade de areia, são feitas “barricadas” com sacos de areia para que ela, solta, não seja levada pela oscilação do nível da água do Rio Tocantins, que ocorre várias vezes durante o período de temporada de férias.

Ao final da temporada, toda a areia é, normalmente, usada em construções, ou doada para a população carente, conforme fontes da Secretaria Municipal de Meio Ambiente, Recursos Hídricos e Turismo. As Fotos seguintes ilustram a Praia Mirassol com a areia artificial depositada pela administração para realização da temporada de 2009.

Figura 05. Vista parcial da Praia Mirassol.

Figura 06. Vista parcial da Praia Mirassol.

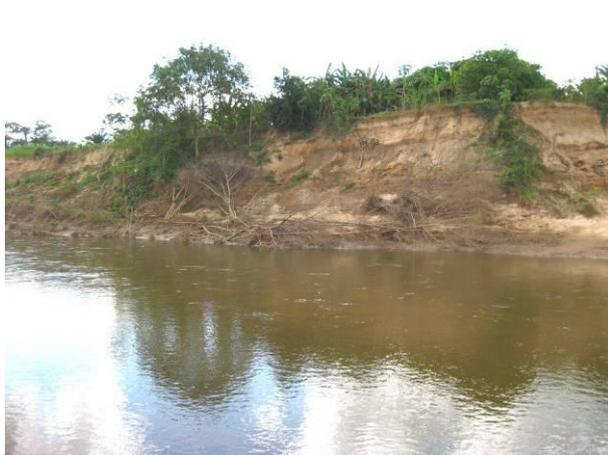
Também em Miracema no Ponto P4 ($9^{\circ}31'46,82''\text{S}$ e $48^{\circ}22'35,17''\text{O}$), na foz do Rio Providência que se apresenta assoreada, pois, em época das “cheias” naturais do Rio Tocantins, esta servia como uma “barreira” à pressão do Rio Providência, a qual não mais existe. Quantidades enormes de terra (solo) são levadas, periodicamente, em função do desbarrancamento, provocando o assoreamento, a alteração da drenagem, a perda de solo e a mudança fisiográfica pela remoção da terra, em função da oscilação do nível das águas, devido à abertura das comportas da UHE. Tudo isso possibilita o aumento considerável da calha do Rio Providência e o assoreamento deste e do Rio Tocantins. As figuras 07 e 08 a situação atual dos corpos hídricos.

Figura 07. Margem esquerda do Rio Providência totalmente em colapso e vegetação sendo arrastada.

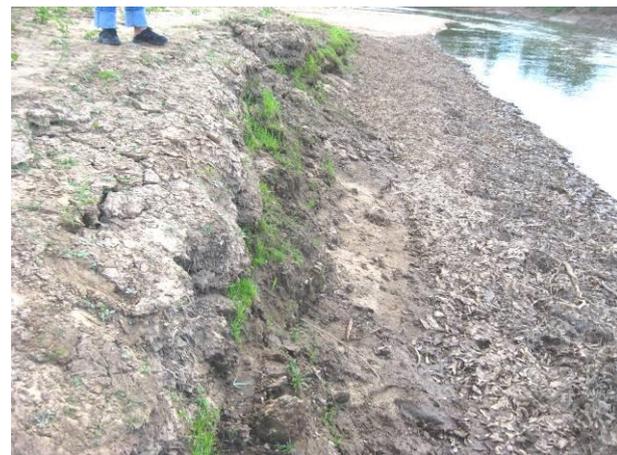
Figura 08. Encosta da margem direita do Rio Providência cedendo.

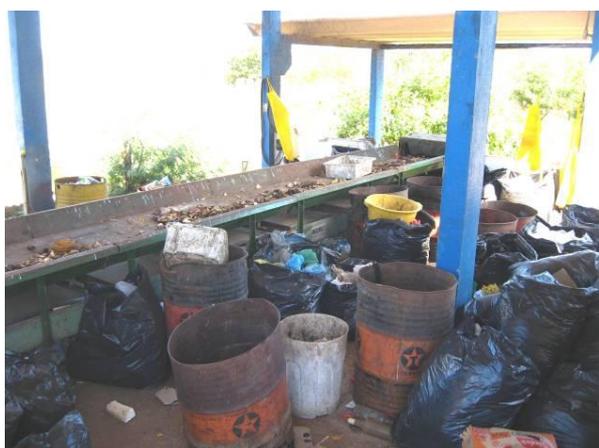
Ponto P5 (9°46'31,41''S e 48°21'37,48'' O) – UTC - Unidade de Triagem e Compostagem de Lixo, com área de 45.500 m². A UTC foi uma obra compensatória da UHE Lajeado, prevista no PBA 19. (THEMAG – PBA 19). Nesta unidade, o local para disposição final dos resíduos sólidos urbanos e de saúde de Lajeado já se encontra comprometido.

Vale ressaltar que a unidade foi construída na época da construção da UHE Lajeado e todo resíduo gerado pelo contingente que trabalhou na usina foi destinada à UTC, tendo, assim, sua capacidade comprometida já no período de implantação da UHE Lajeado. As fotos a seguir ilustram a UTC e as atividades desempenhadas na mesma.

Figura 09 - Vista parcial da esteira na UTC.

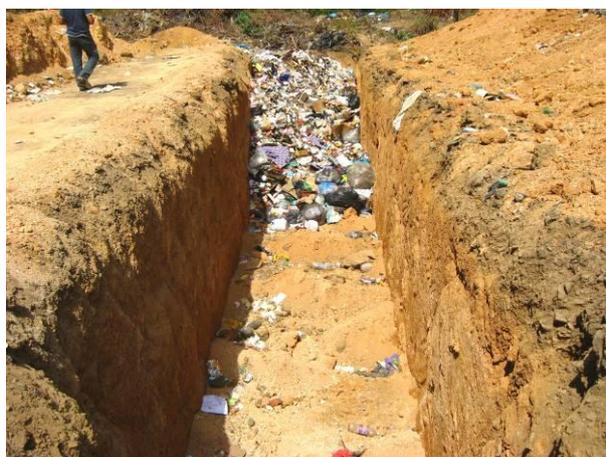
A separação dos resíduos estava sendo realizada por uma cooperativa, porém, grande parte dos resíduos ainda está sendo enterrado em valas sem que haja a devida observação das Normas Técnicas, ocasionando uma disposição inadequada dos resíduos sólidos, bem como uma perda de área considerada dentro dos limites da UTC.

Figura 11 - vista parcial de valas na área da UTC.

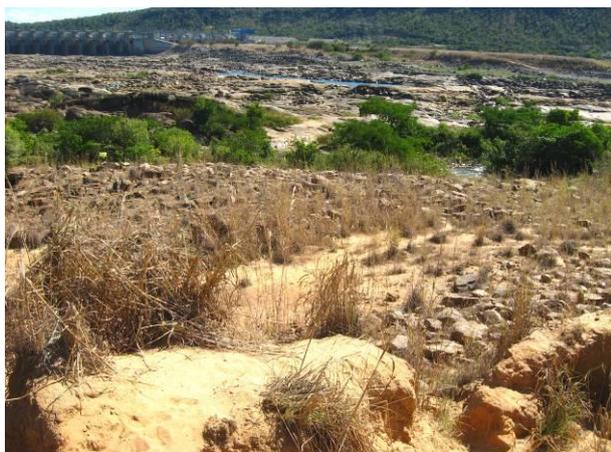
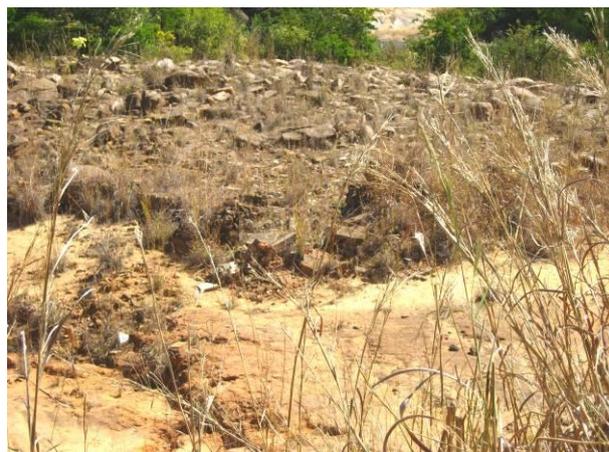
Ponto P6 (9°45'23,36''S e 48°21'48,26'' O) – (THEMAG – PBA 21). Balneário Viva Vida. Localizada próximo à usina, era utilizado para lazer da população local e de turistas. Após a construção da UHE Lajeado, a mesma não mais proporcionou condições de lazer à comunidade, pois só existe barranco. A abertura das comportas retirou toda areia e provocou o carreamento da terra, mostrando, com clareza, a formação rochosa, provocada pela oscilação do nível da água, bem

como pela velocidade com que a água sai do reservatório com a abertura das comportas. As fotos a seguir ilustram destroços do antigo balneário.

Figura 12 - Vista parcial do local onde existia o Balneário Viva Verde.

Figura 13 - Vista parcial da área do antigo Balneário Viva Verde.

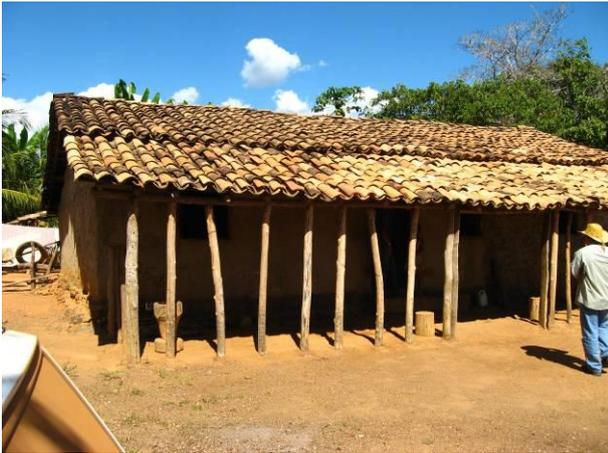
Perderam nove alqueires de terra de louça, de onde tiravam o barro para a confecção de potes para toda a comunidade. Segundo ele, Sr. Alvino, o enchimento do rio só trouxe problemas, e até mesmo o buriti (ouro do cerrado), de onde tiravam a palha para confeccionar vários artigos de artesanato, lhes foi tirado.

Figura 13 - Residência do Sr. Alvino

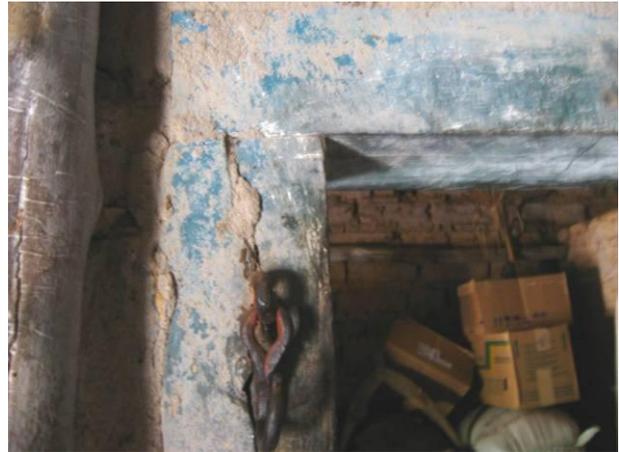
Figura 14 - Detalhes da residência feita pelos escravos.

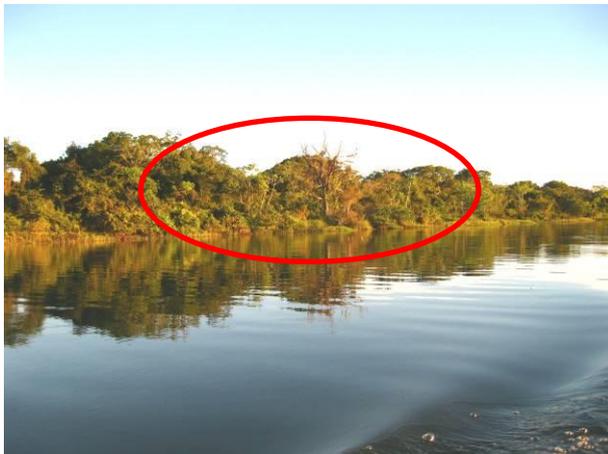
No interior da represa da UHE Lajeado verificou-se a presença de muitas árvores mortas, dentre elas, no Ponto P8 ($11^{\circ}00'08,87''S$ e $48^{\circ}32'06,40'' O$), (THEMAG – PBA 07). e uma grande quantidade de algas Macrofitas na superfície da água, que cobre uma grande área, principalmente às margens das propriedades, dificultando o acesso das criações à água, chamamos a atenção ao Ponto P9 ($10^{\circ}58'12,99''S$ e $48^{\circ}31'36,62'' O$).

Figura 15 - Vista de árvores mortas no lago.

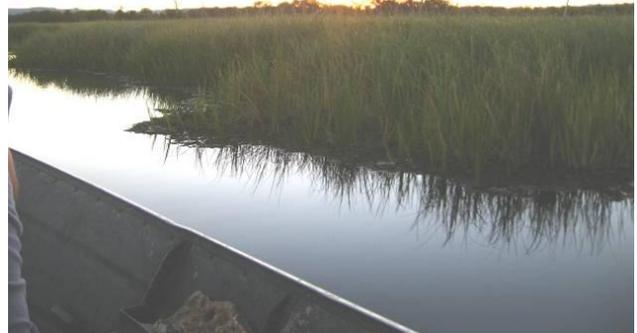
Figura 16 - extensa área coberta com plantas aquáticas.

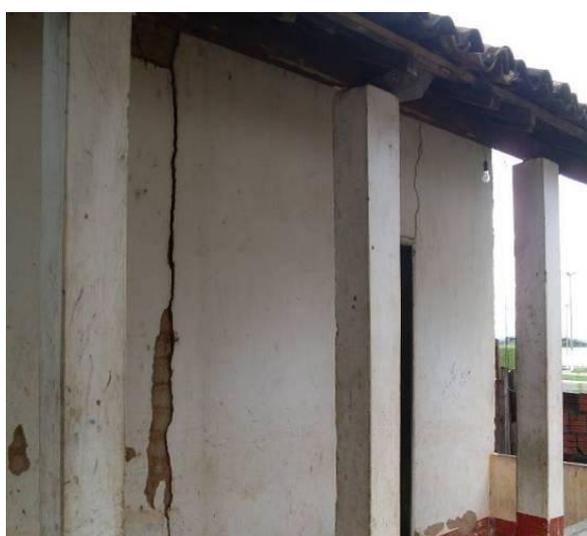
Na Avenida Beira Rio a reurbanização proposta para faixa costeira visava a minimização dos impactos que foram gerados pela construção do empreendimento, foram detectadas falhas de ordem construtiva nesta faixa, dentre elas: rachaduras nas casas do entorno da Avenida Beiro Rio, Ponto P 10 ($10^{\circ}42'40,25''S$ e $48^{\circ}25'02,47''O$) e desmoronamento de enrocamento (maciço composto por blocos de rochas compactadas) usado para proteção contra erosão decorrente da movimentação da água em sua encosta, o qual apresenta alguns pontos de desmoronamento das pedras cangas, causando erosões na margem. Detalhes da região do buracão, Ponto P11 ($10^{\circ}42'48,72''S$ e $48^{\circ}24'57,87''O$). (THEMAG – PBA 17).

Figura 17 - Vista parcial das rachaduras na casa.

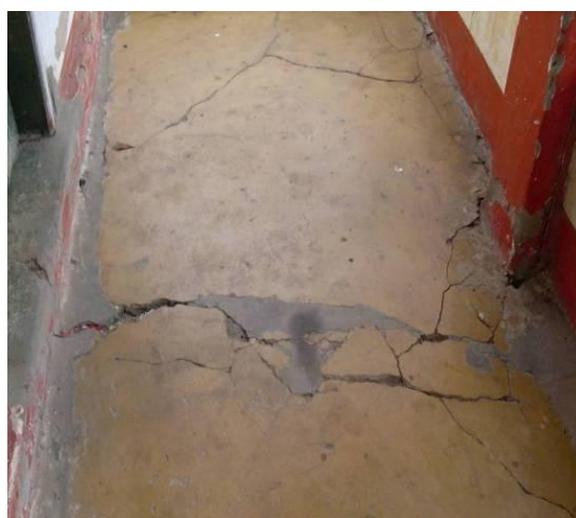
Figura 18 - Vista parcial das rachaduras nos corredores.

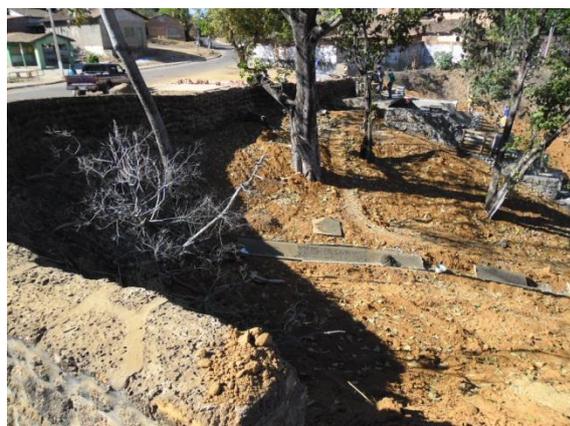
Figura 19 - Vista da área do buracão desmoronada.

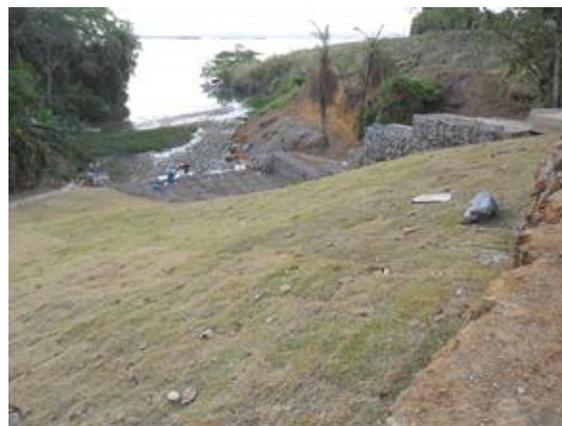
Figura 20 - Vista da área do buracão recuperada.

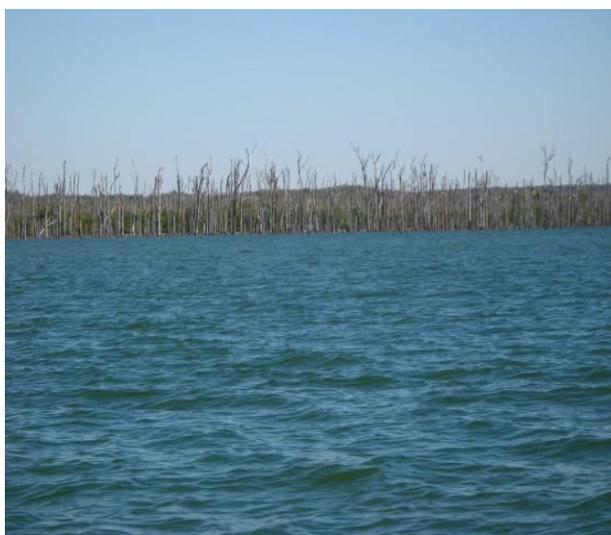
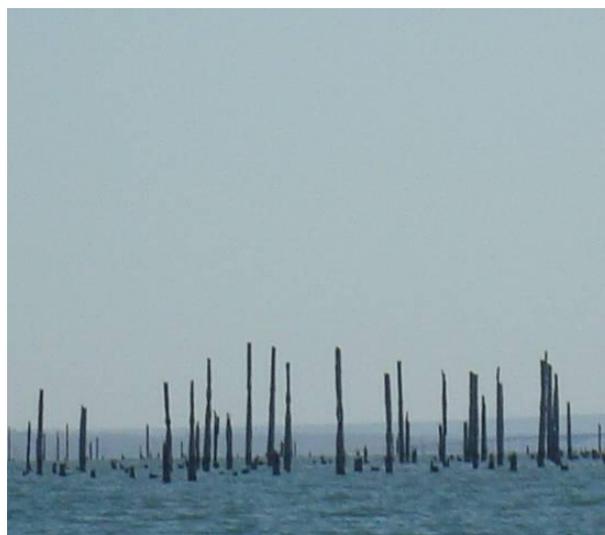
Ponto P12 (10°12'11,91"S e 48°22'61,88" O) e P 13 (10°20'08,48"S e 48°21'46,84" O). (THEMAG – PBA 07). Lago UHE Lajeado. No entorno do município, foram encontrados vários pontos com ocorrência de árvores mortas (paliteiros), que podem causar acidentes na utilização do reservatório para finalidades recreativas e de navegação, conforme ilustram as fotos a seguir.

Figura 21 - Vista de paliteiros no lago.

Figura 22 - Vista de paliteiros no lago.

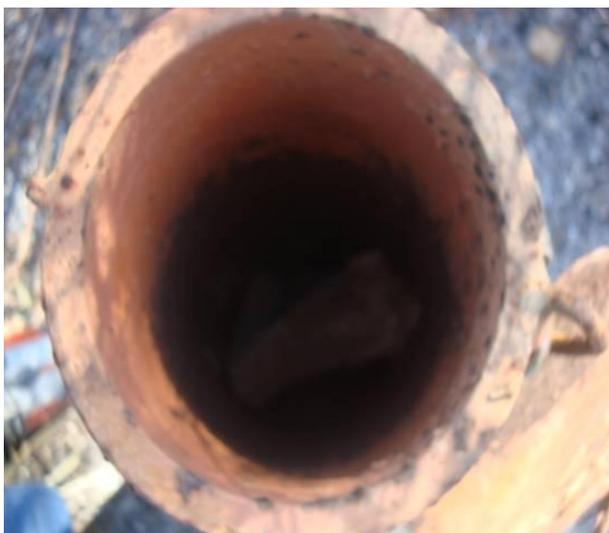
Ponto P14 (10°08'54,42"S e 48°21'08,72" O). (THEMAG – PBA 29). Antigo aterro controlado de Palmas. Em vistoria ao local foi observado que a área foi praticamente abandonada, sem nenhum tipo de controle. As cercas de arame estão danificadas, os sistemas de monitoramento do lençol freático estão entupidos, há processos erosivos provocados pela água da chuva e as áreas revegetadas com gramíneas apresentam exposição do solo em virtude da morte de parte das mesmas. Seguem abaixo as fotos que evidenciam os problemas apontados.

Figura 23 - Piezômetro entupido.

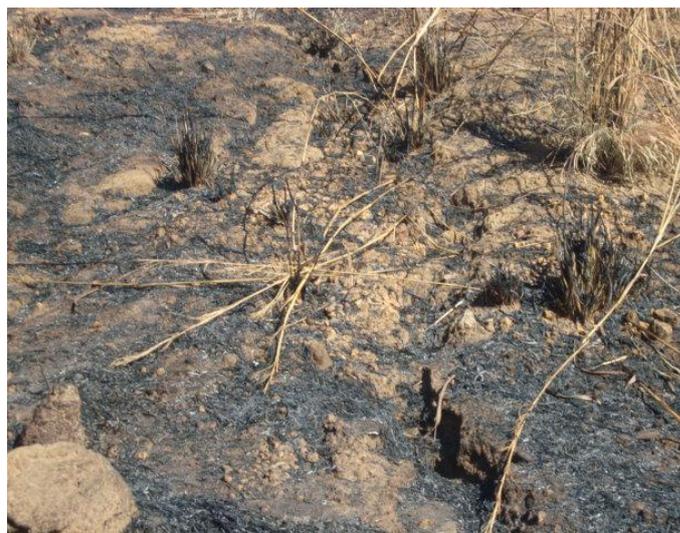
Figura 24 - Início de processos erosivos.

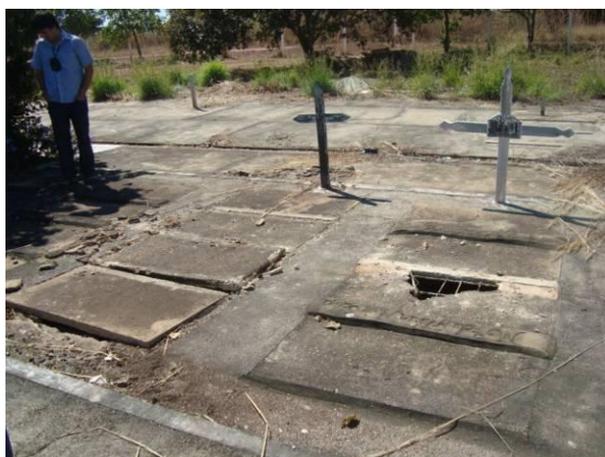
Com o advento do Reservatório da UHE Lajeado, a conseqüente elevação do nível do lençol freático atingiu sobremaneira o cemitério São Miguel, na região de Taquaralto, em Palmas, Ponto P 15 ($10^{\circ}21'30,96''S$ e $48^{\circ}18'16,57'' O$) impossibilitando que os sepultamentos, de responsabilidade da Prefeitura Municipal, fossem ali realizados. A Prefeitura foi compelida a utilizar, com ônus, as covas do Cemitério Jardim das Acácias e posteriormente implantar outro cemitério, denominado Jardim da Paz, com toda verba oriunda do cofre público municipal.

Figura 25 - Cemitério São Miguel, atualmente.
