XXVI SIMPÓSIO BRASILEIRO DE RECURSOS HIDRÍCOS

USO DO PROTOCOLO DE AVALIAÇÃO RÁPIDA PARA RIOS URBANOS COMO INDICATIVO DA INFLUÊNCIA URBANA NO RIBEIRÃO LINDÓIA

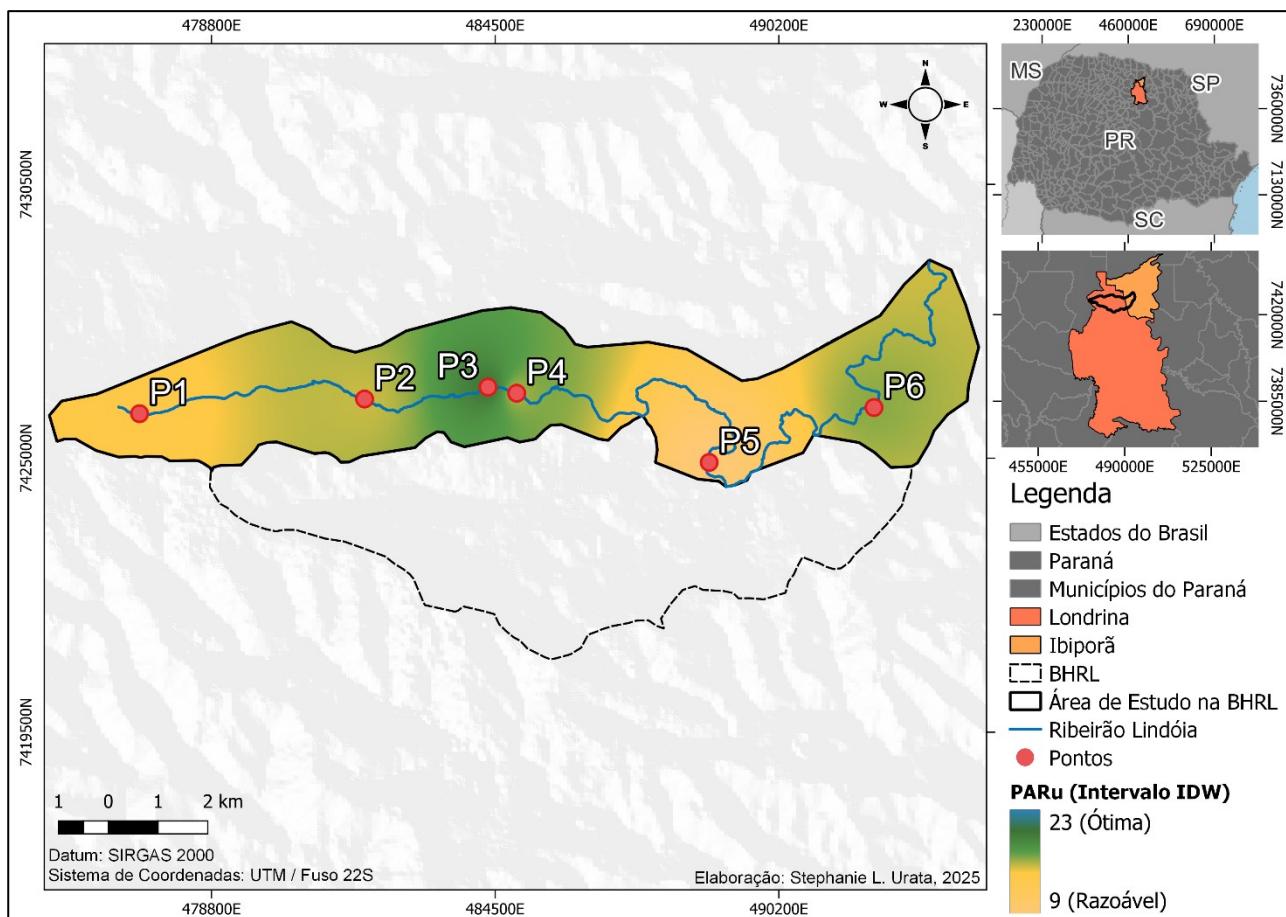
Figura 2 – Representação espacial do grau de preservação da área de drenagem no Ribeirão Lindóia

De modo geral, o ribeirão Lindóia apresenta um grau de preservação “razoável”, representado pela cor amarela, e “bom”, com coloração esverdeada. A melhor condição concentra-se na área do Lago Norte (20 pontos), que por ser uma área verde urbana de lazer, possui um maior cuidado, manutenção e preservação. Em contrapartida, as piores condições ocorreram no ponto P1 em área rural (14 pontos) e no P5, juscante a ETE e área de ocupação irregular (9 pontos).

Os resultados da aplicação do PARu nos pontos ao longo do ribeirão Lindóia distribuíram-se entre duas classes: bom e regular. Os dados médios foram especializados por meio da interpolação IDW conforme ilustrados na Figura 2.

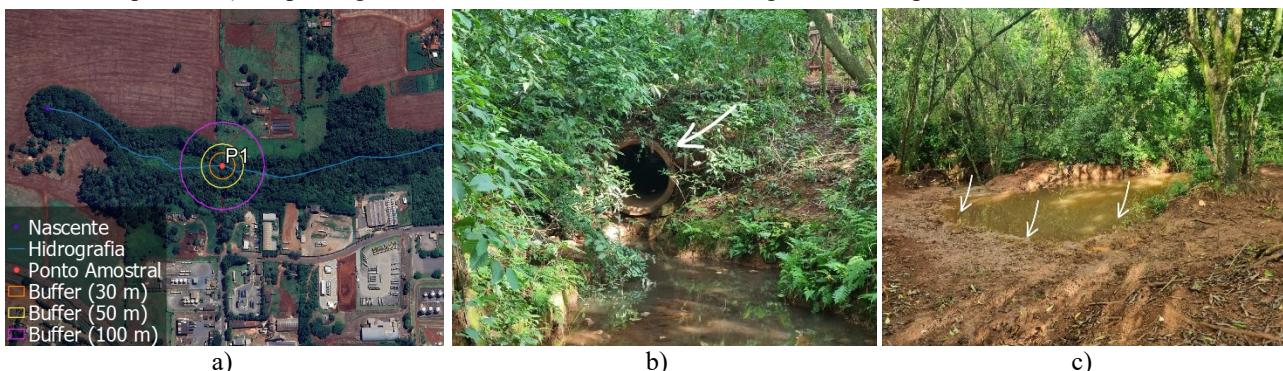
Figura 3 – Ponto 1 (P1): a) Localização espacial com buffers. b) Seta branca destacando sistema de drenagem de água pluvial. c) Corpo d’água com setas brancas destacando margem formada por terra recém-mexida

Todos os pontos possuem algum tipo de alteração antrópica. As alterações mais recorrentes incluem a presença de bueiros e pontes (Figura 3a e 8c) e redes de drenagem de águas pluviais (Figura 4b e 8b), mas que, majoritariamente, não interfere em mais de $\frac{1}{2}$ do trecho analisado. Tais alterações, embora essenciais para o escoamento e a conectividade viária, podem favorecer processos de erosão a jusante e assoreamento a montante, bem como a instabilidade das margens. Quanto as redes de drenagem pluvial, estas se tornam um problema quando apresentam ligações clandestinas de esgoto ou quando conduzem volumes expressivos de resíduos sólidos urbanos, bem como os bueiros, levando à sobrecarga do sistema (Fonseca; Toledo; Sanches, 2023; Garcia; Rodgher; Florian, 2024).

Os corpos d'água apresentaram margens classificadas entre regular e ruim, com evidências de processos erosivos (Figura 3c). Observou-se a ocorrência de erosão fluvial, caracterizada pelo desgaste natural das margens e do leito dos canais em função do fluxo da água, bem como sinais de erosão pluvial, provocada pelo impacto direto da água da chuva sobre o solo desprotegido (Christofolletti, 1981; Lopez, 2021). Além desses processos naturais, foi constatada a erosão de origem antrópica, associada às alterações no uso e cobertura do solo, destacando-se a supressão da vegetação ciliar, o uso inadequado do solo para fins urbanos e agrícolas e a ocupação de áreas vulneráveis sem medidas adequadas de contenção e manejo de águas pluviais.

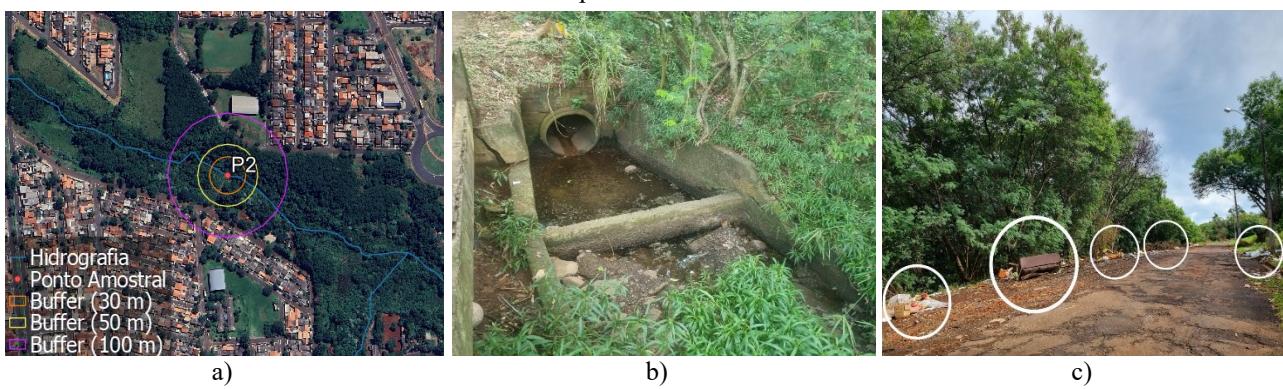
Figura 4 – Ponto 2 (P2): a) Localização espacial com buffers. b) Rede de drenagem pluvial. c) Círculos brancos destacando resíduos sólidos próximos das vias de acesso e mata ciliar

O descarte inadequado de resíduos sólidos é um problema ambiental recorrente na BHRL, implicando direta e indiretamente na qualidade da água, do solo e da saúde pública. Quando depositados de forma irregular, esses resíduos podem contaminar os corpos hídricos por meio do escoamento superficial (Figura 4c e 6c). Além disso, a obstrução de redes de drenagem pluvial por resíduo acumulado aumenta o risco de alagamentos e inundações, sobretudo em períodos de chuva intensa. Do ponto de vista sanitário, a presença de resíduos em locais impróprios favorece a proliferação de vetores de doenças, como roedores e insetos, e contribui para a degradação estética e funcional dos espaços urbanos (ABREMA, 2024), dificultando a gestão ambiental e a sustentabilidade das bacias hidrográficas.

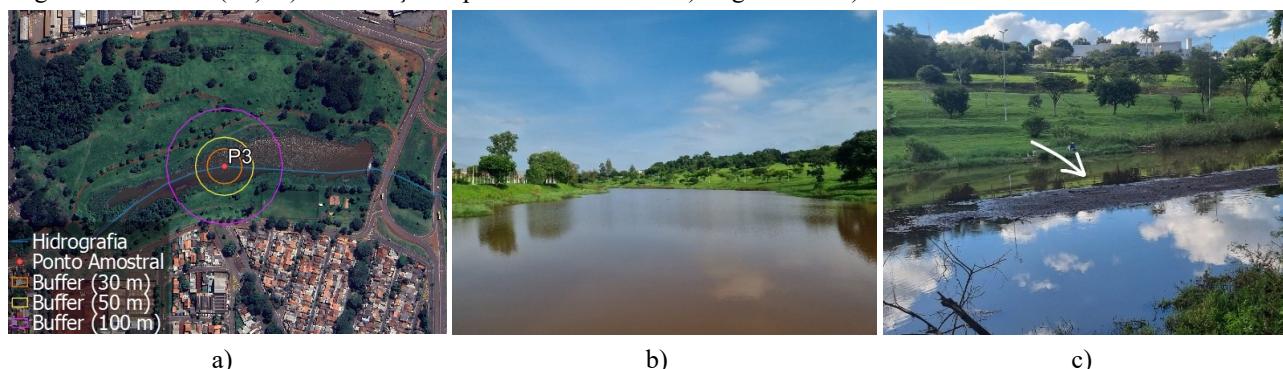
Figura 5 – Ponto 3 (P3): a) Localização espacial com buffers. b) Lago Norte. c) Seta branca destacando banco de areia.

Destacam-se, ainda, o ponto P3, uma vez que corresponde ao trecho represado do ribeirão Lindóia que origina o lago urbano Lago Norte (Figura 5b), com uma área de 188.871,94 m² (Londrina, 2021). Esse local concentra intervenções de engenharia hidráulica, incluindo barragens, vertedouros, tomadas d’água, descargas de fundo e canais de fuga. Porém, estas obras são essenciais para o controle de vazões, a regularização da oferta hídrica e a prevenção de eventos extremos, como enchentes e inundações.

A deposição de sedimentos está relacionada à presença de bancos de areia no corpo d'água. A formação e o acúmulo desses bancos de areia provocam o assoreamento do leito, reduzem a capacidade de escoamento do canal e favorecem o transbordamento em períodos chuvosos, além de impactarem negativamente a qualidade da água e promoverem a degradação do habitat aquático (Tucci, 2005; Bayer; Carvalho, 2008; Silva et al., 2023). Nos pontos P3 (Figura 5c) e P5 (Figura 7c) possuem bancos de areia, que ainda não interferem no fluxo.

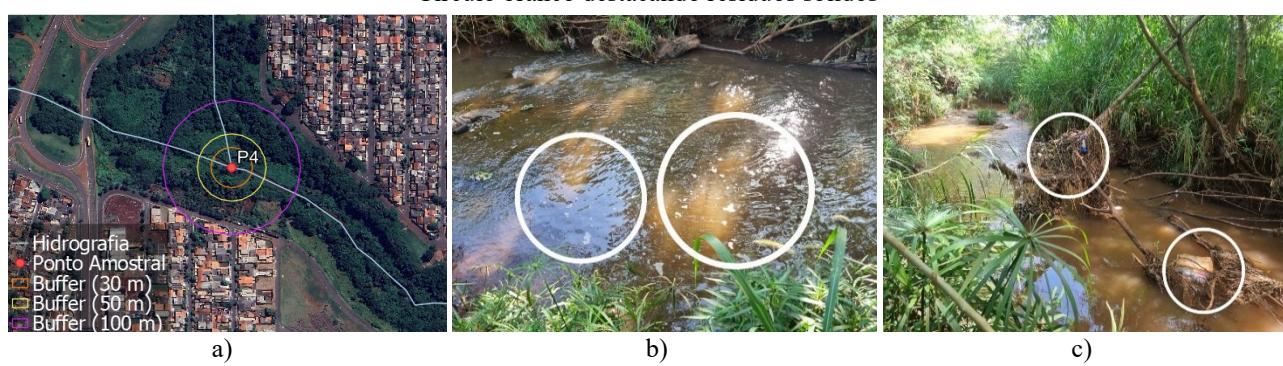
Figura 6 – Ponto 4: a) Localização espacial com buffers. b) Círculos brancos indicando a presença de espuma. c) Círculo branco destacando resíduos sólidos

O despejo de esgoto doméstico ou efluente industrial nos corpos d'água pode ser evidenciado por quatro principais características: canalizações nas margens; espuma na água ou sedimento, odor característico de esgoto doméstico/odor forte não identificado ou mancha escura/óleo na água ou sedimento. Na área de estudo, foi observada a presença de óleo no início da formação do Lago Norte (P3), de espuma no corpo d'água no ponto P4 (Figura 6b) e odor característico de esgoto doméstico no ponto P5.

Por fim, a presença de substratos e/ou habitat disponíveis em corpos d'água é essencial para a sustentação da biodiversidade aquática e para o funcionamento dos processos ecológicos. Diferentes tipos de substrato, como galhos e troncos, cascalhos, folhas e plantas aquáticas, oferecem condições para alimentação, reprodução, abrigo e desenvolvimento de organismos (Campos, 2020). No ponto P5, o leito do rio apresenta diversas rochas de tamanhos variados, parcialmente submersas, que influenciam o fluxo da água, criando áreas de pequenas corredeiras e zonas de água mais calma (Figura 7b). Nos pontos P2 e P6 também há a presença de rochas em menores dimensões. Já no ponto P4, havia galhos caídos sobre o leito do corpo d'água por conta da ação da chuva (Figura 6c).

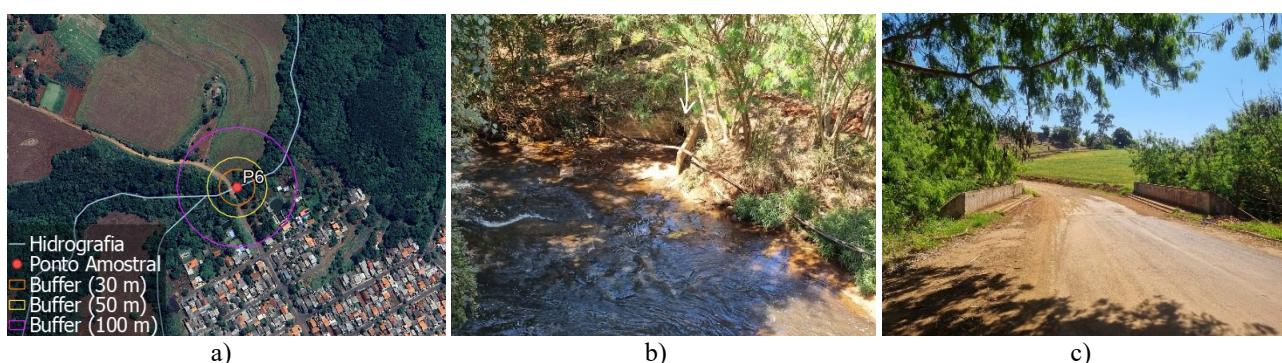
Figura 8 – Ponto 6 (P6): a) Localização espacial do ribeirão Lindóia. b) Seta indicando rede de drenagem pluvial. c) Ponte de concreto sobre estrada rural
