XXVI SIMPÓSIO BRASILEIRO DE RECURSOS HIDRÍCOS

ANÁLISE DO AÇUDE CACHOEIRA EM SOBRAL NO ESTADO DO CEARÁ

Juscelino Chaves Sales¹

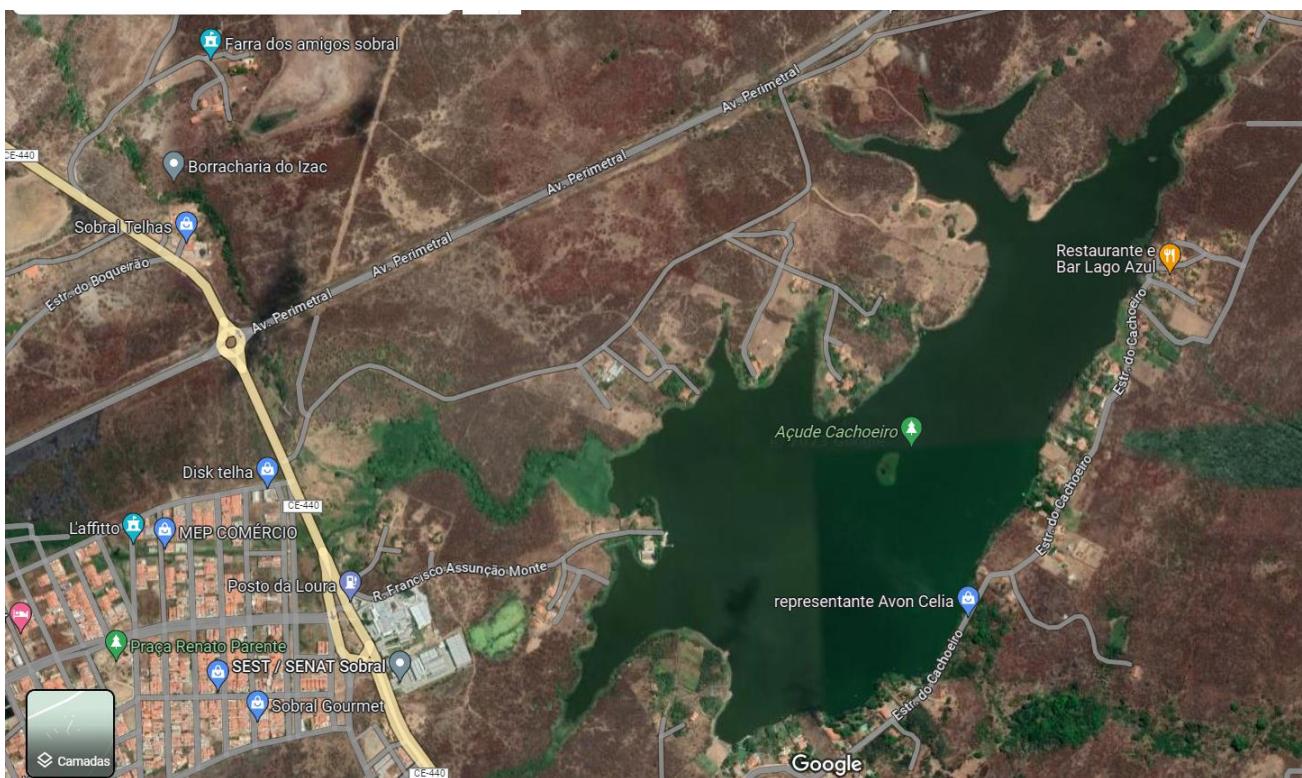
Figura 1 - Açude Cachoeira visto de cima

A Figura 1 mostra o Açude Cachoeira visto de cima onde é possível perceber do lado esquerdo a existência de um conjunto habitacional (edificações) a menos de 400 m de distância da margem do Açude Cachoeira. Também na margem direita do Açude Cachoeira foram construídas também residências. A Açude Cachoeira também serve como lazer pois existe um restaurante localizado na margem do reservatório do açude.

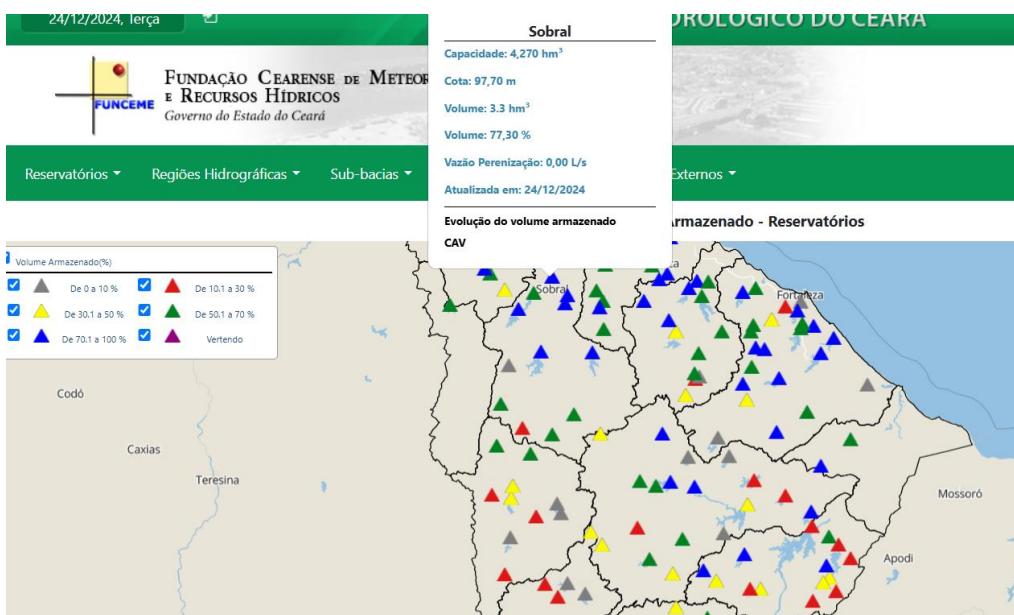
Figura 2 - Dados do Açude Cachoeira (Sobral) no dia 24 de dezembro de 2024

De acordo com os dados do Portal Hidrológico do Ceará (2024) no dia 24 de dezembro de 2024 o Açude Cachoeira estava com uma capacidade de armazenamento de água em seu reservatório de $v=3.300 \text{ hm}^3$ correspondendo na cota de 97,70m e com uma capacidade de armazenamento de 77,3% de água. Vale ressaltar que a capacidade máxima de armazenamento no reservatório é de $v=4.270 \text{ hm}^3$. Como os dados foram coletados no mês dezembro ainda não tinha começado o período de chuvas na região, mostrando que o Açude Cachoeira suportar bem o período em que para de chover na região pois ainda estava com 77,3% de capacidade de armazenamento de água (Figura 2).

A cor do triangulo do Açude Cachoeira é azul por ele está na faixa de 70,1 a 100% de volume armazenado no dia 24 de dezembro de 2024 pois o Açude Cachoeira estava com 77,3% de sua capacidade de armazenamento de água (Figura 2).

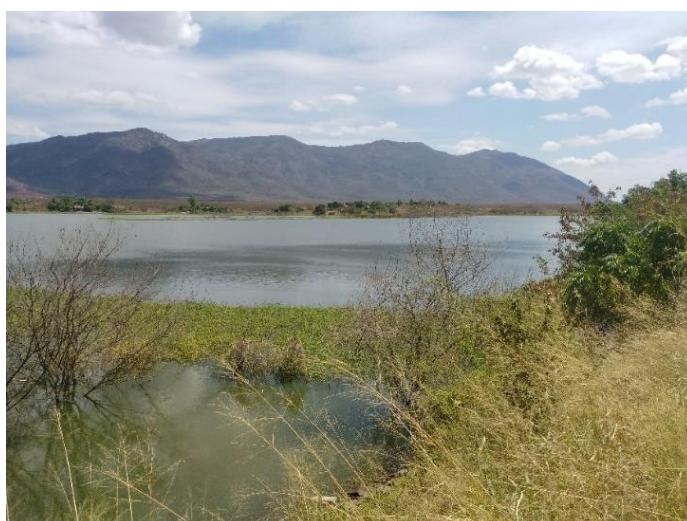
Figura 3 - Açude Cachoeira e a Serra da Meruoca

Foi possível perceber a existência de plantas aquáticas que são os aguapés dentro do reservatório do Açude Cachoeira flutuando sobre a lâmina d'água. Os aguapés aparecem ocasionado pela poluição da água do reservatório do Açude Cachoeira.

O reservatório do Açude Cachoeira está eutrofizado porque já recebeu grande quantidade de nutrientes decorrente da poluição acarretada pelo aumento de edificações e pessoas morando próximo a margem do reservatório.

Do lado esquerdo da Figura 3 foi possível perceber a existência dos aguapés (jacinto da água, baronesa) no reservatório do Açude Cachoeira.

Devido ao amento da população morando no entorno do Açude Cachoeira, foi possível concluir que vem correndo um aumento da poluição da água do reservatório do Açude Cachoeira onde foi possível encontrar as plantas aquáticas chamadas de aguapés.

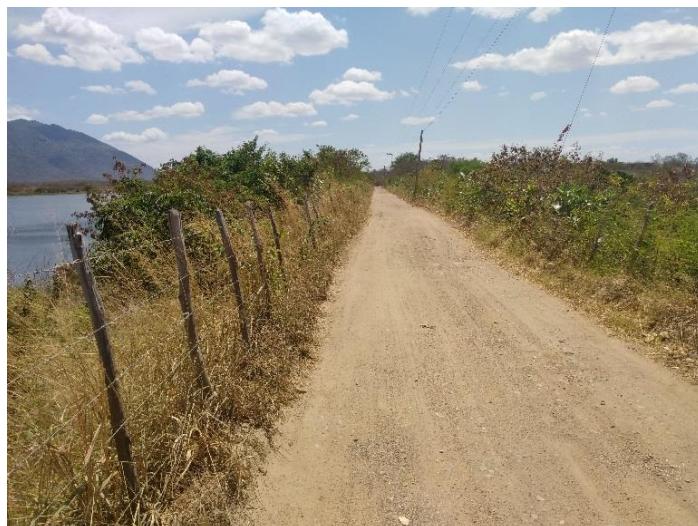
Figura 4 – Crista da barragem do Açude Cachoeira com árvores no talude de montante

A crista da barragem, ou seja, todo o coroamento barragem de terra é cercado e nela passa uma estrada de terra que liga dois bairros (povoados) da cidade de Sobral. Foi possível perceber que a cerca com estaca de madeira e arame farrapado separa a rodovia carroçável que foi construída sobre o coroamento (crista) da barragem para separar a rodovia do talude de montante da barragem. Vale ressaltar que sobre o talude de montante existe uma densa vegetação que tem que ser retirada pois as raízes das árvores acarretam erosão na barragem de terra. Também foi possível perceber a existência

de uma transmissão de energia elétrica, onde os postes são fixados sobre a crista (coroamento) da barragem (Figura 4).

Também foi possível constatar barragem e aos órgãos hidráulicos do Açude Cachoeira necessitam de uma manutenção, pois no talude de montante da barragem de terra existe grande quantidade de vegetação com arvores com mais de 2 m de altura fazendo com que as raízes das arvores acarretam a erosão no maciço da barragem de terra.

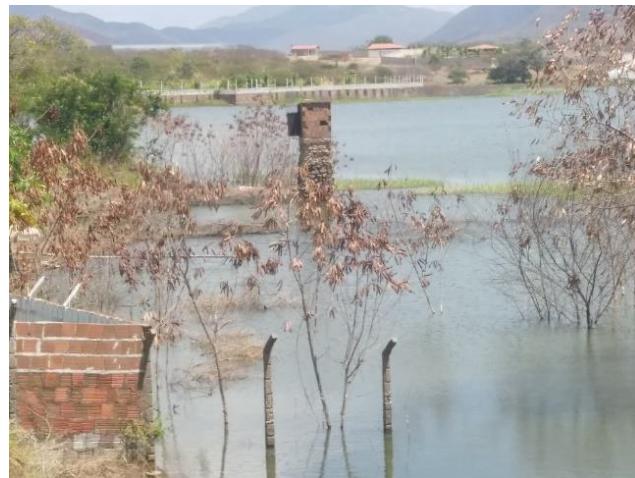
Figura 5 – Edificações na margem do reservatório do Açude Cachoeira

Existe um grande avanço imobiliário no entorno do Açude Cachoeira acarretando a poluição da água do reservatório do Açude Cachoeiro (Figura 5).

Pesquisadores avaliaram a qualidade microbiológica da água do Açude Sabiá através da determinação do número mais provável para coliformes totais e termotolerantes e da contagem de microorganismos aeróbios mesófilos (SOUZA, 2017). Os coliformes encontrados se justifica pela existência de muitas pessoas morando na margem do Açude Cachoeira como pode ser visto na Figura onde um muro de tijolos cerâmicos e estacas de concreto foram colocados dentro do reservatório do açude, ressaltando que o reservatório do açude não estava totalmente cheio como também a existência de uma edificação que foi construída de tijolos cerâmicos dentro do açude para colocar uma bomba centrifuga para bombar água a propriedade que existe na margem do açude ou seja na área de vazante o que é proibido pelo DNOCS (Figura 5).

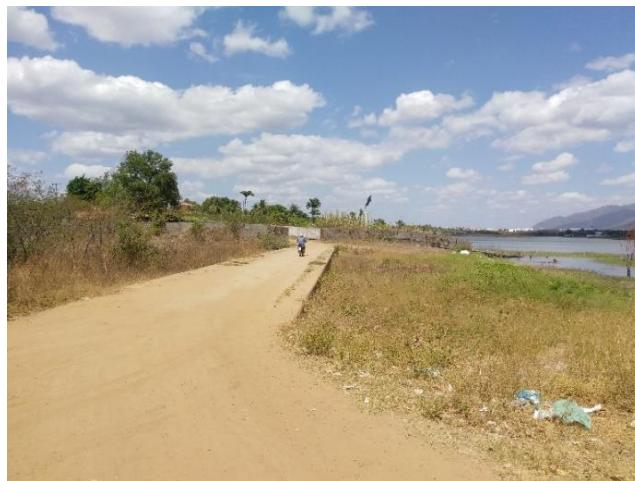
Figura 6 – Sangradouro (vertedouro) do Açude Cachoeira

O sangradouro do Açude Cachoeira foi construído em concreto onde foi possível perceber a existência muros de residências no limite do sangradouro. Foi possível encontrar lixo jogado na margem direita do sangradouro. Vale ressaltar que a passagem de concreto sobre o sangradouro liga a rodovia que passa sobre a barragem as casas de localidades ficam que ficam localizadas na margem esquerda o reservatório do Açude Cachoeira, ressaltando que foi encontrada uma residência localizada a menos de 40 m do sangradouro (vertedouro) (Figura 6).

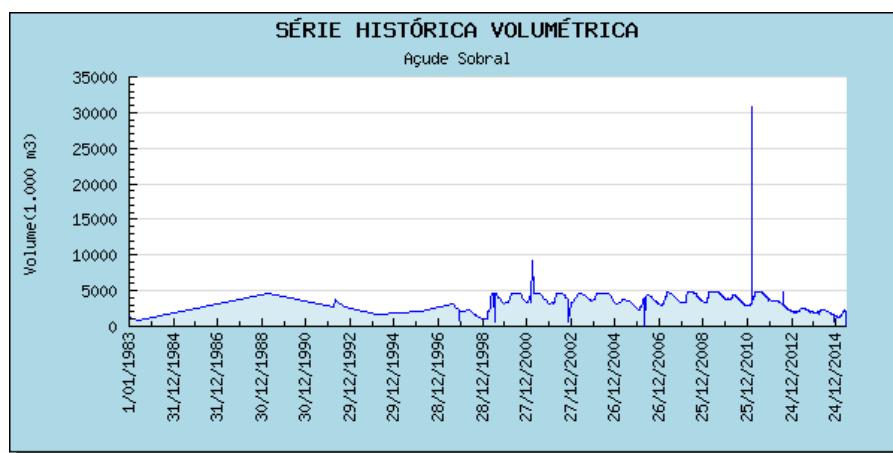
Figura 7 - Série histórica do volumétrica do volume d'água armazenado no reservatório do Açude Cachoeira

A Figura 7 mostra a série histórica volumétrica que é volume d'água armazenado no reservatório do Açude Cachoeira também chamado de Açude Sobral. Este reservatório apresenta leituras de cota do período do dia 01 de janeiro de 1983 até o dia 24 de dezembro de 2014 (DNOCS, 2024).

Pela série histórica volumétrica analisada pelo DNOCS foi possível perceber pela Figura 7 que no período do dia 01 de janeiro de 1983 até o dia 24 de dezembro de 2014 o Açude Cachoeira nunca chegou a ter o seu reservatório totalmente seco.
