## **XXVI SIMPÓSIO BRASILEIRO DE RECURSOS HIDRÍCOS**

### **AVALIAÇÃO DO USO DE RÉGUAS LIMNIMÉTRICAS**

**Abstract:** This study evaluates the durability and visibility of different limnimetric ruler materials used in hydrological monitoring. Field tests were conducted at the Piracema Canal in Itaipu Binational, where six types of rulers made from materials such as aluminum, stainless steel, and carbon steel were installed and monitored over several years. Key factors assessed included material cost, paint durability, readability, and resistance to environmental degradation. Results indicate that some cost-effective options outperform more expensive models in terms of visibility and resistance, suggesting potential cost-saving improvements in equipment procurement for water level monitoring.

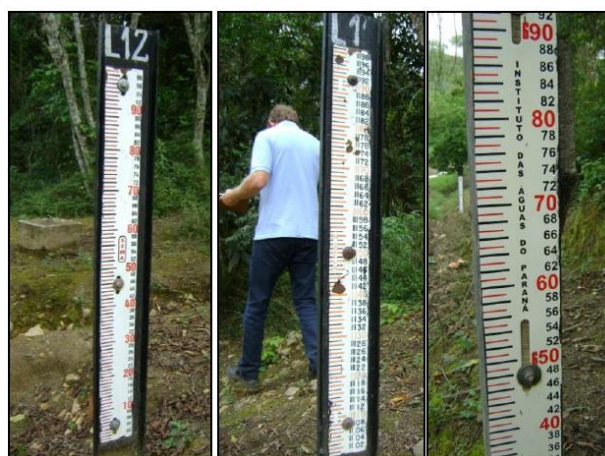
A escala registrada no corpo dessa régua possui definição marcada horizontalmente com um traço a cada centímetro, pintura dos números usualmente a cada 2cm, e numeração com fonte maior nos décimos. É mais encontrada com fundo pintado na cor branca e numerais na cor preta, por vezes mesclando com vermelho. Podem conter marca da empresa responsável. A Figura 1 apresenta alguns padrões de pintura existentes.

Figura 1 – Modelos de placa limnimétrica.

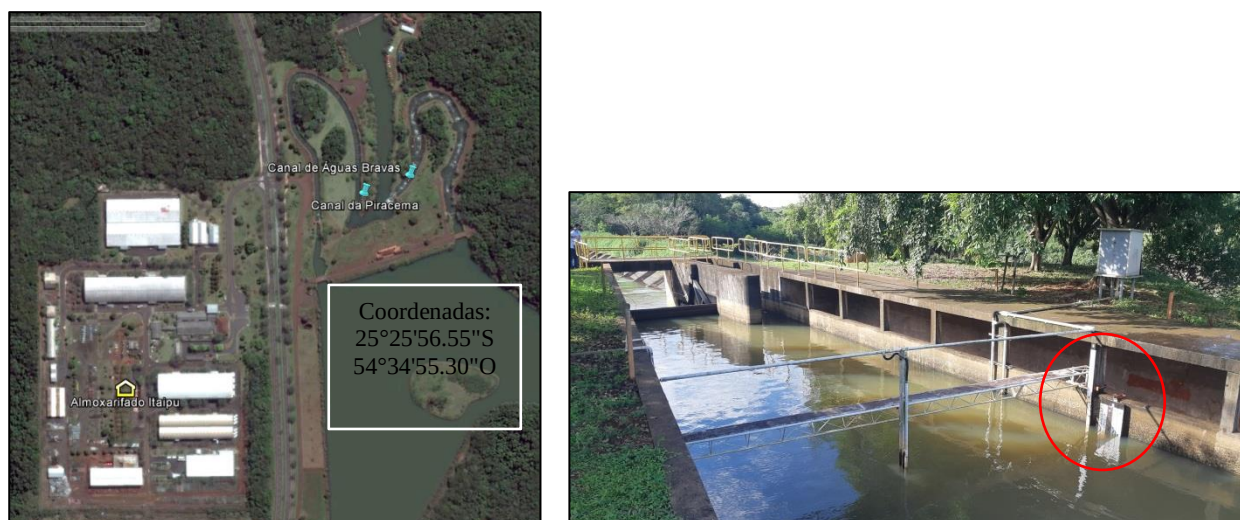
Aos 10 dias do mês de novembro de 2015 esse conjunto foi instalado em um canal de concreto denominado “Canal de Iniciação” dentro da área da usina de Itaipu Binacional (Figura 1).

Figura 1 - a) Vista geral Canal da piracema e b) Canal de iniciação

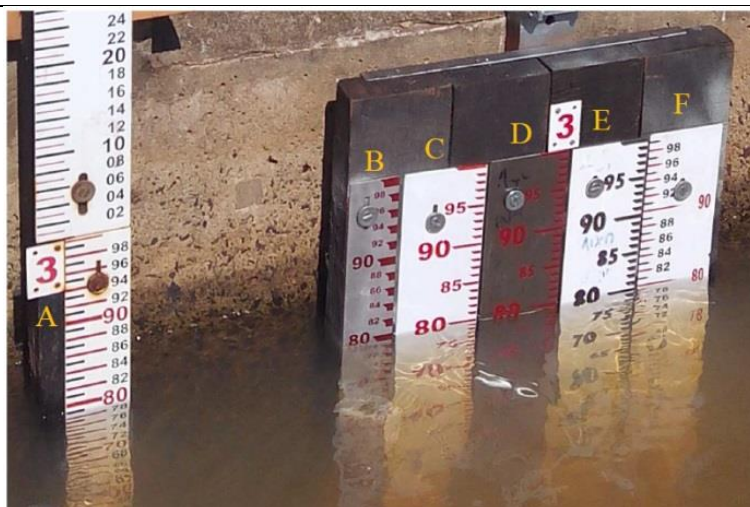
10.11.2015

Instalação do conjunto de réguas no canal de iniciação.

Identificadas alfabeticamente de “A” a “F” sendo 6 exemplares de tamanho, composição e tipo de pintura distintos.

Nível = 0,80m

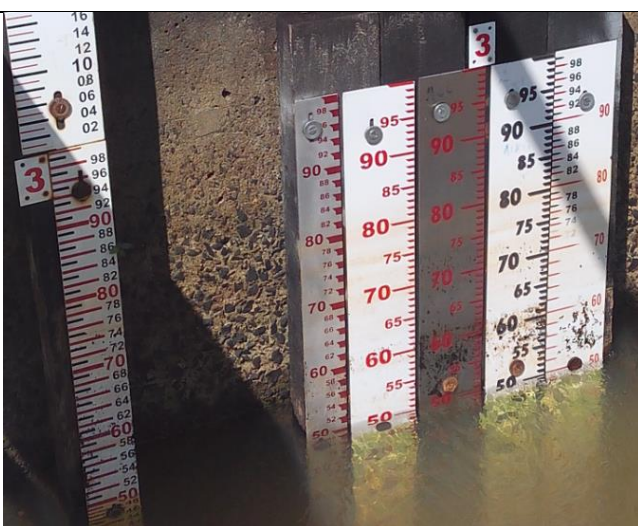
30.3.2016

Realizada troca de lâmina de régua “F”. Fabricante informou pertencer a um lote já não mais comercializado, e que sofreu mudanças no processo de fabricação: melhoria na qualidade da tinta preta utilizada, corte mais preciso entre placas e furação para números na parte superior – anteriormente posicionada na parte inferior da placa.

Placas “D”, “E” e “F” apresentaram maior acúmulo de sujeira na superfície.

Placa “F” foi substituída

Nível = 0,50m

A lâmina “F”, substituída na atividade com apenas 4 meses de uso para uma condição favorável (água limpa e calma, sem galhos e vegetação no entorno), apresentou problemas na pintura preta utilizada, o que gerou péssimo estado de conservação e visibilidade. O novo lote, identificável pela diferença no padrão de furo do número, obteve melhores resultados quanto à identificação dos números, com pequena descoloração no período testado, principalmente para cor vermelha.

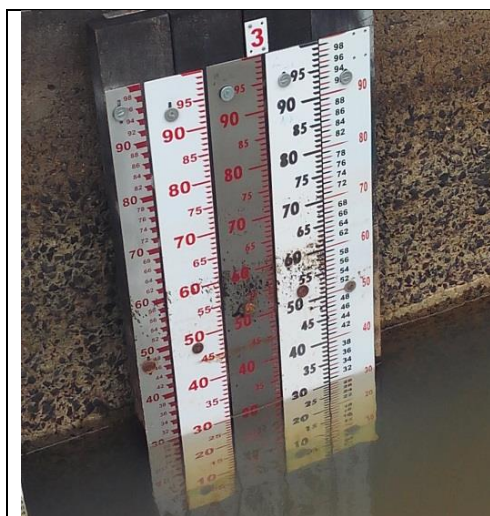
12.5.2016

Depois de realizada a troca da placa “F” do conjunto, essa se encontra em boas condições.

As demais placas estão com número bem aparente e mantém sujeira aderida ao corpo.

Nível = 0,30m

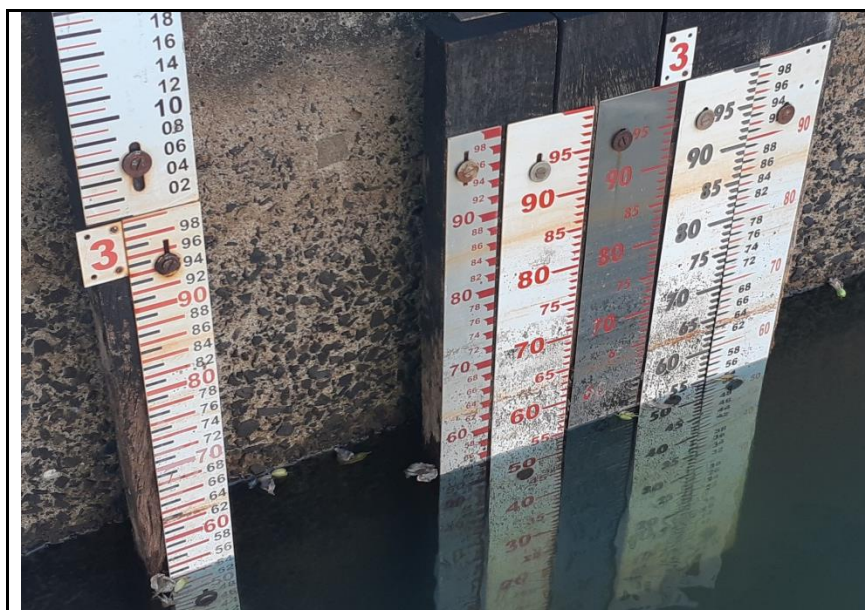
**20.12.2018**

Todas as placas apresentaram acúmulo de sujeira aderida.

A placa “A” sofreu descoloração, principalmente no trecho exposto ao sol.

Nível = 0,54m

Com relação à longevidade do material das réguas, todos os materiais analisados mantiveram a integridade de suas estruturas, não apresentando marcas de ferrugem ou rachaduras. No entanto, a placa “A” sofreu descoloração, principalmente no trecho exposto ao sol. Foram constatadas perdas na visibilidade da numeração no lance “D” e descoloração da pintura no lance “F”. A placa “F” apresentou problemas na pintura dos números pretos, havendo total apagamento desses valores em um período de 4 meses. Esta régua foi substituída por um novo lote em 30.3.16 e o novo lote não apresentou esta problemática.

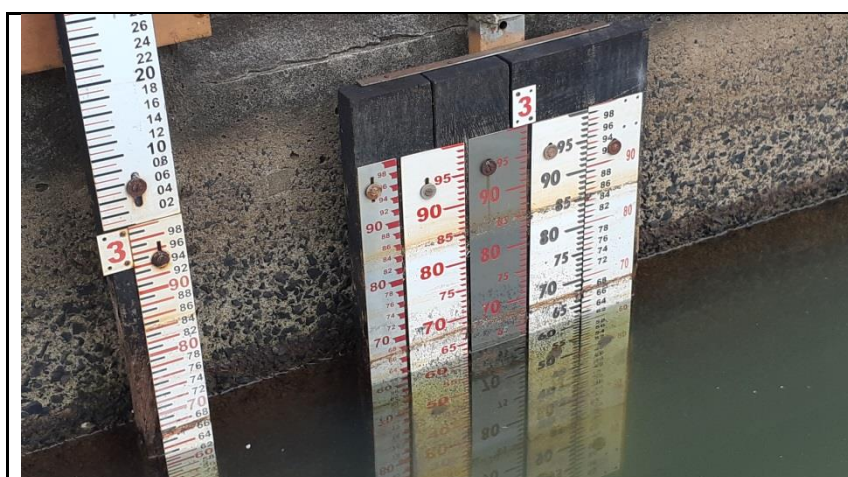
**12.4.2019**

Todas as placas apresentaram acúmulo de sujeira aderida.

Nível = 0,63m

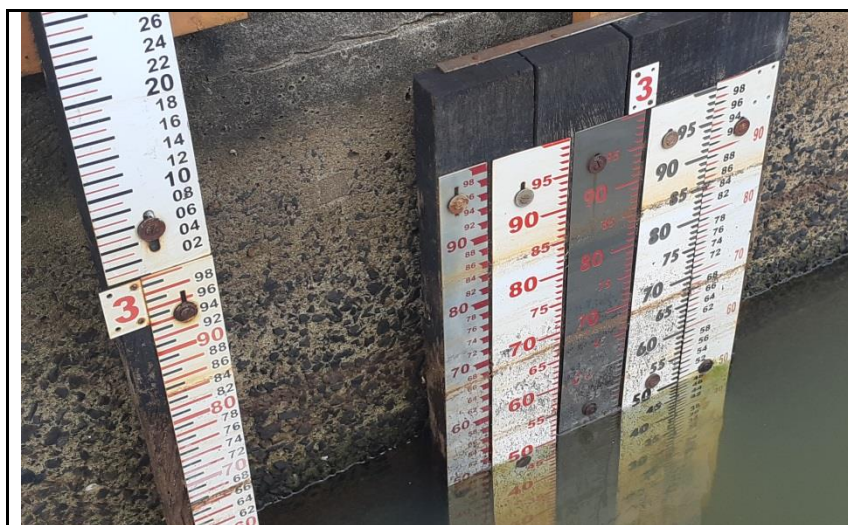
2.5.2019

Todas as placas apresentaram acúmulo de sujeira aderida.

Foi realizada limpeza com esponja e sabão no conjunto

Nível = 0,63m
