XXVI SIMPÓSIO BRASILEIRO DE RECURSOS HIDRÍCOS

ANÁLISE DA INFRAESTRUTURA DE DRENAGEM E TENDÊNCIAS HIDROLOGICAS EM SUB-BACIA URBANA DE CONSELHEIRO LAFAIETE – MG

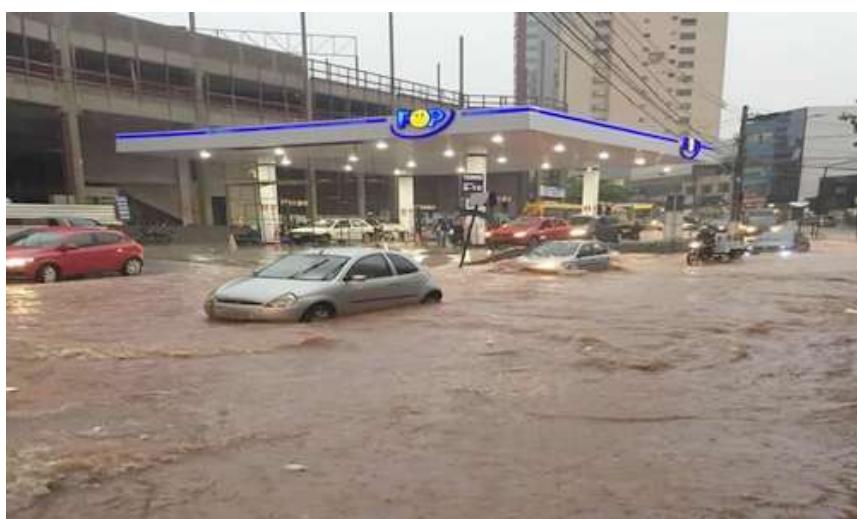
Conselheiro Lafaiete, município de porte médio localizado na região central de Minas Gerais, vem enfrentando muitos desafios relacionados a ineficiência dos sistemas de drenagem pluvial. A sub-bacia do rio Bananeiras, onde se insere a Avenida Prefeito Telésforo Cândido de Resende, principal logradouro da cidade, abriga várias áreas críticas com a maior parte de sua superfície impermeabilizada e topografia com declividade elevada, o que intensifica a ocorrência de escoamento superficial e alagamentos (Figura 1).

Figura 1: Região central de Conselheiro Lafaiete após um evento de chuva intensa

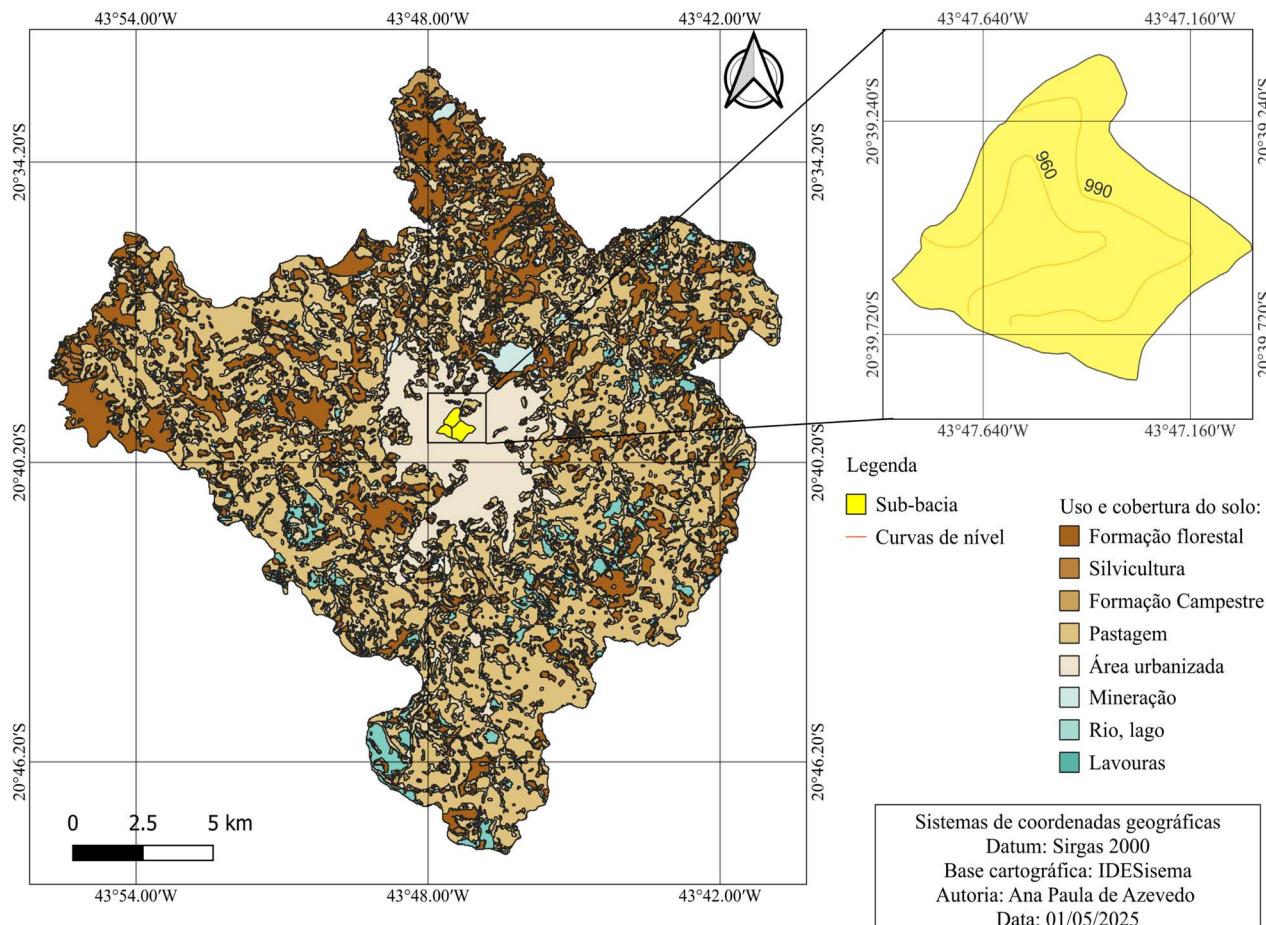
A sub-bacia do Rio Bananeiras, localizada na região central do município de Conselheiro Lafaiete – MG, possui uma área aproximada de 1 km². Esta área é marcada por elevada taxa de impermeabilização, devido à intensa ocupação urbana com predominância de pavimentação asfáltica, edificações e pouca presença de áreas verdes (Figura 2). A declividade média da bacia gira em torno de 4,6%, o que favorece o escoamento superficial rápido durante eventos chuvosos, reduzindo o tempo de concentração e aumentando os picos de vazão. Essas características geomorfológicas e urbanísticas contribuem diretamente para a sobrecarga do sistema de drenagem pluvial existente e estão associadas à recorrência de alagamentos em pontos críticos da região central.

Figura 2: Localização dos pontos susceptíveis a inundações na sub-bacia

Uso e cobertura do solo município de Conselheiro Lafaiete

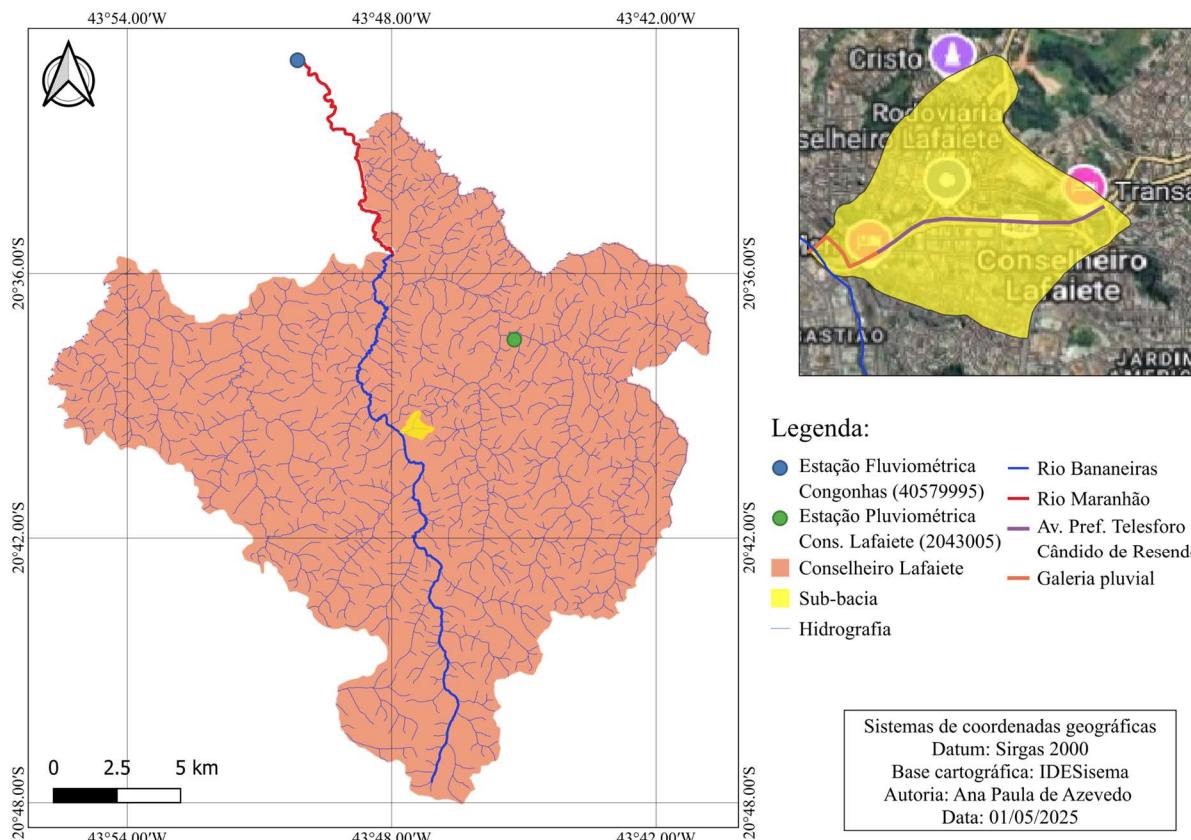
Para compreender a dinâmica hidrológica da sub-bacia, foram realizadas análises estatísticas de séries temporais com foco na precipitação máxima anual da estação pluviométrica de código 2043005 (Conselheiro Lafaiete) e nas vazões mínima (Q7), média e máxima da estação fluviométrica Congonhas – Linígrafo (código 40579995) (Figura 3). Enquanto os dados pluviométricos permitem caracterizar a entrada de água no sistema, os dados fluviométricos refletem a resposta da bacia em termos de escoamento superficial.

Figura 3: Localização das Estações na sub-bacia

Localização das Estações Pluviométricas e Fluviométricas

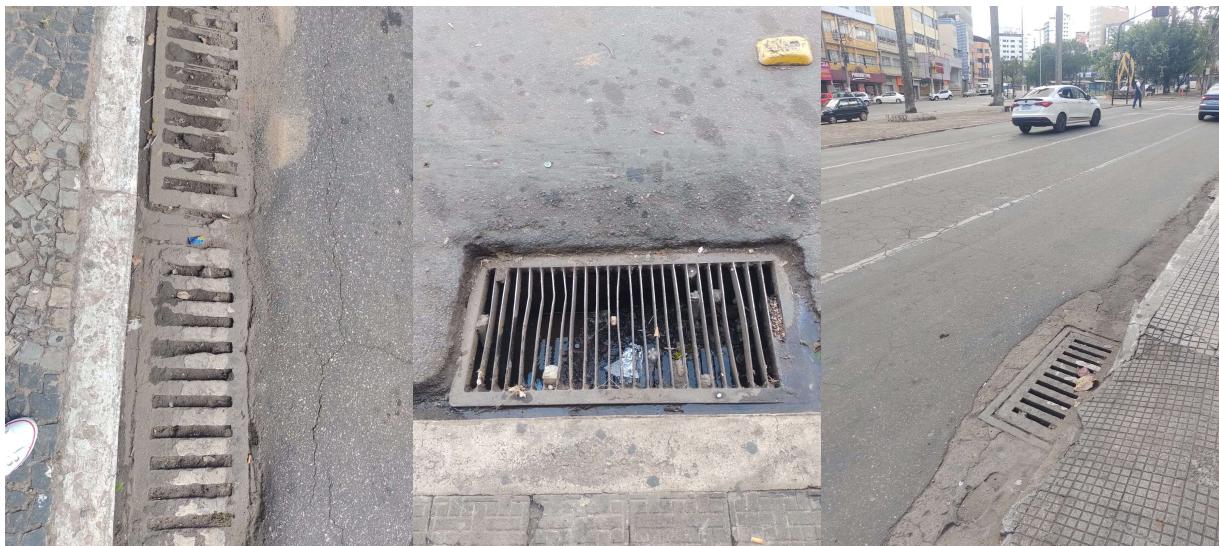
Com base no trabalho de campo e nas informações fornecidas sobre as bocas de lobo da Avenida Prefeito Telésforo Cândido de Resende (Figura 4), foi possível fazer as seguintes observações técnicas para subsidiar a análise da eficiência do sistema de drenagem (Tabela 2):

- Subdimensionamento hidráulico parcial: considerando uma área de contribuição de 1 km² e alta impermeabilização (>80%), o modelo predominante das bocas de lobo atuais, podem não atender à vazão de pico esperada em eventos intensos.
- Má distribuição espacial: a disposição unilateral das bocas de lobo compromete a captação da lâmina d'água do outro lado da via, especialmente em chuvas fortes. O canteiro central que possui revestimento impermeável também atua como uma barreira ao escoamento transversal.
- Entupimento recorrente: o acúmulo de folhas, areia e resíduos sólidos reduz significativamente a eficiência das bocas de lobo, além de favorecer a formação de poças e alagamentos.
- Manutenção insuficiente: ausência de caixas de retenção de sólidos ou cestos protetores aumenta a carga sobre a rede subterrânea e pode levar ao seu colapso com o tempo.

Figura 4: Exemplos da situação das bocas de lobo da Avenida Prefeito Telésforo Cândido de Resende

A avaliação em campo das bocas de lobo na Avenida Prefeito Telésforo Cândido de Resende revelou a existência de cerca de 50 unidades ao longo de 1 km de via, distribuídas apenas em um lado da avenida, sendo 15 do tipo dupla e as demais simples. Embora as dimensões estejam em conformidade com os requisitos mínimos normativos, foram observados entupimentos, acúmulo de detritos e ausência de dispositivos de retenção de sólidos, o que reduz significativamente sua eficiência. A distribuição unilateral e o espaçamento irregular comprometem a captação da lâmina d'água durante eventos de chuva intensa, agravando o risco de acúmulo superficial e transbordamento.

Conclui-se, portanto, a necessidade de readequação do sistema de captação superficial, com redistribuição e aumento do número de bocas de lobo, priorizando instalação bilateral e utilização de modelos mais eficientes. Além disso, torna-se fundamental a adoção de medidas compensatórias aliadas a um programa de manutenção preventiva, de modo a assegurar a eficiência hidráulica frente ao agravamento das pressões hidrológicas urbanas. A adoção de estratégias para aumentar a permeabilidade do solo e sistemas de monitoramento hidrológico local pode representar um avanço significativo na mitigação dos alagamentos e na promoção da segurança hídrica em Conselheiro Lafaiete.
