## XXVI SIMPÓSIO BRASILEIRO DE RECURSOS HIDRÍCOS

### **DIAGNÓSTICO INTEGRADO DE SISTEMA DE DRENAGEM URBANA COM APOIO DE SENSORIAMENTO REMOTO EM RECIFE-PE.**

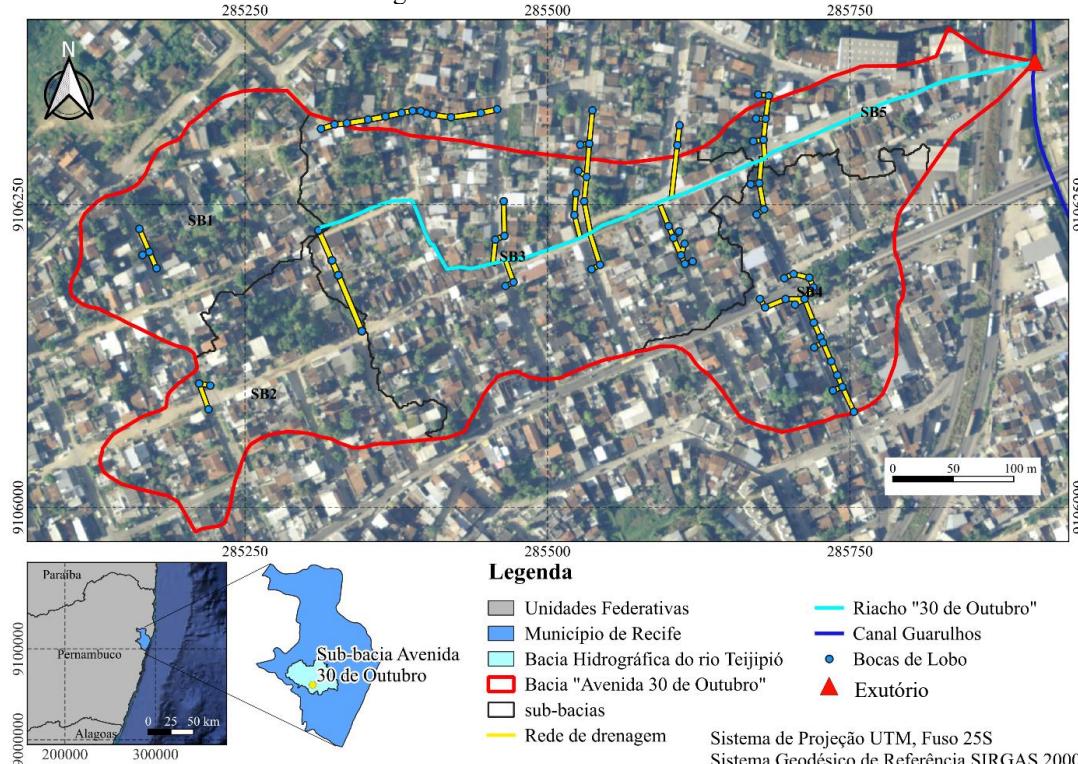
Figura 1: Bacia Avenida 30 de Outubro.

A área de estudo corresponde à sub-bacia Avenida 30 de Outubro, sub-bacia do rio Jiquiá, como pode ser observado na Figura 1. Trata-se de uma região intensamente urbanizada, caracterizada por problemas recorrentes de alagamentos em diversos trechos críticos. A sub-bacia está localizada no bairro Jardim São Paulo, que, segundo dados do Censo Demográfico de 2022, realizado pelo Instituto Brasileiro de Geografia e Estatística (IBGE), possui uma população de 29.996 habitantes, resultando em uma elevada densidade demográfica de 115,59 habitantes por hectare (IBGE, 2022).

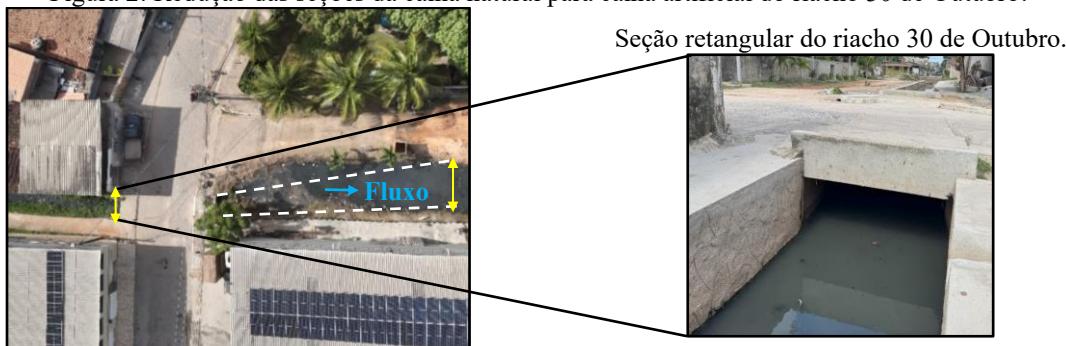
Figura 2: Redução das seções da calha natural para calha artificial do riacho 30 de Outubro.

A Figura 2 trata-se de uma imagem capturada pelo VANT que apresenta o estreitamento da seção da calha natural do riacho por conta da passagem de uma via, mudando para uma calha artificial de seção retangular em concreto com dimensões de 1,45m de largura e 1,05m de profundidade medidas em campo.

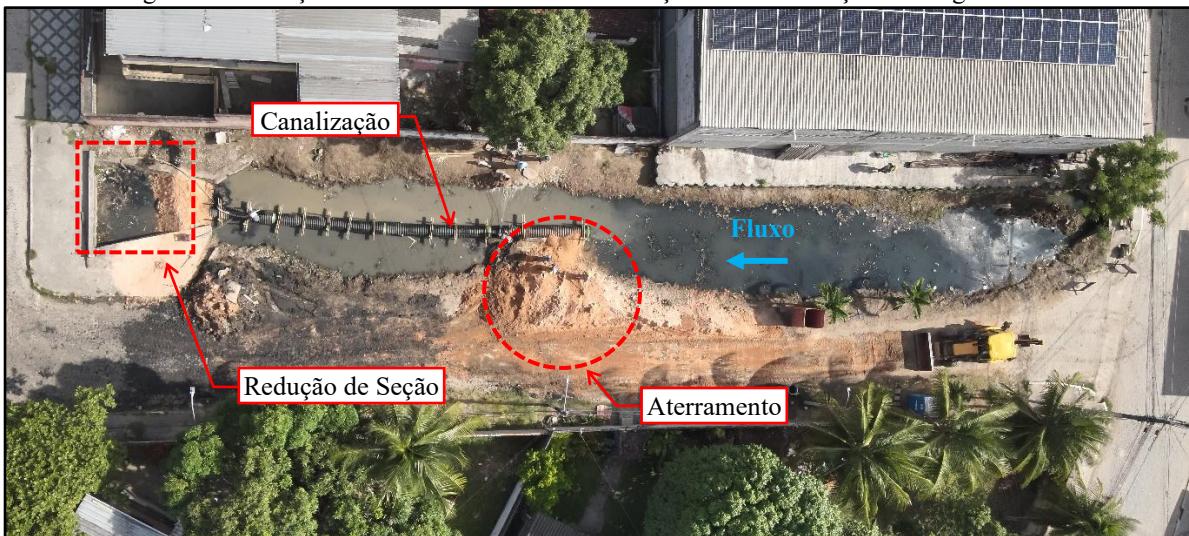
Figura 3: Presença de obras no riacho sem sinalização e com indicação de irregularidades.

Além disso, durante o voo, o VANT capturou imagens de uma obra em execução em um trecho do canal na Avenida 30 de Outubro, conforme apresentado na Figura 3, onde é perceptível o aterramento da margem à esquerda da seção riacho. Não foi possível observar placas da obra, para um melhor entendimento das ações realizadas, entretanto ressalta-se que o estreitamento da calha natural está atrelado a um maior risco de inundações. É importante frisar como este tipo de levantamento auxilia no monitoramento de intervenções que podem estar em desacordo com as regulamentações ambientais, subsidiando a definição de medidas corretivas e preventivas alinhadas à preservação dos recursos hídricos.

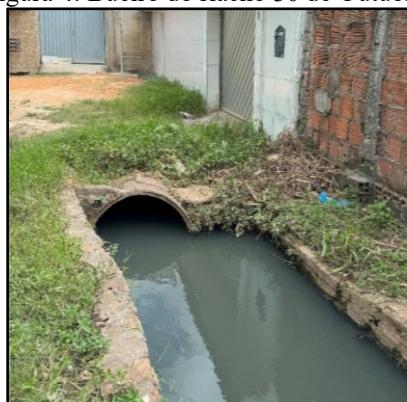
Figura 4: Bueiro do riacho 30 de Outubro.

Em dois trechos do riacho 30 de Outubro constata-se o encobrimento total do canal sobreposto por construções residenciais de forma irregular. Na Rua Dr. Holmes do Rego Barros há a redução da seção do riacho para um bueiro de 1,0 m de diâmetro (Figura 4), bem como na Avenida Trinta de Outubro (Figura 5).

Este tipo de interferência pode impactar na capacidade de escoamento do riacho, que originalmente seguia seu curso natural, mas sofreu sucessivas alterações antrópicas, somadas ao estreitamento progressivo de sua calha, impõem restrições hidráulicas críticas ao sistema, elevando os riscos de transbordamentos durante eventos de precipitação intensa.

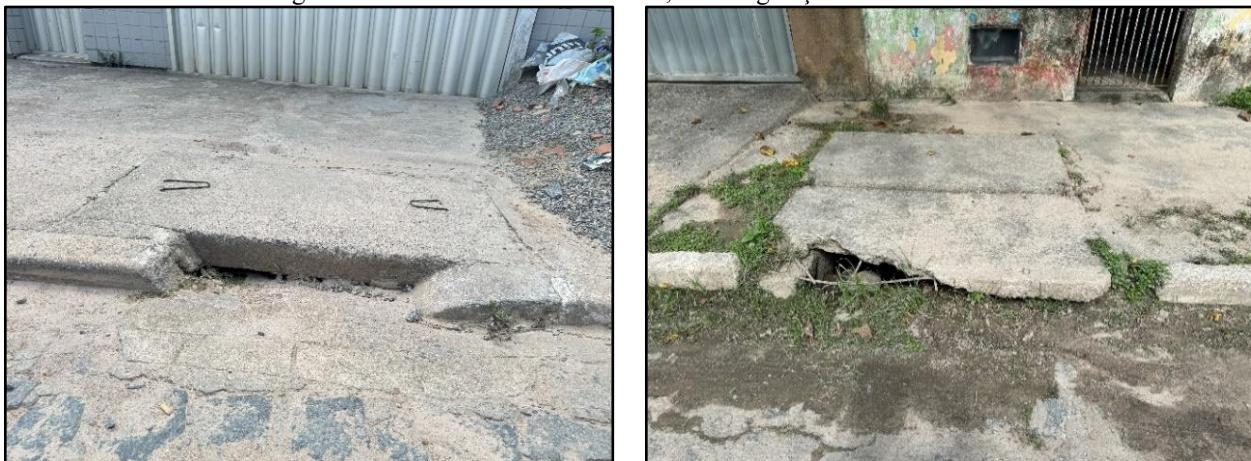
Figura 6: Caixas coletoras obstruídas, com vegetação e danificadas.

Na ocasião da visita, como mostra a Figura 6, foram observadas diversas caixas coletoras com presença de vegetação e a entrada para as galerias subterrâneas total ou parcialmente obstruídas. Muitas caixas depredadas e com suas lajes danificadas, a falta de manutenção pode ser um fator preponderante para a defasagem e desgaste da rede de drenagem.

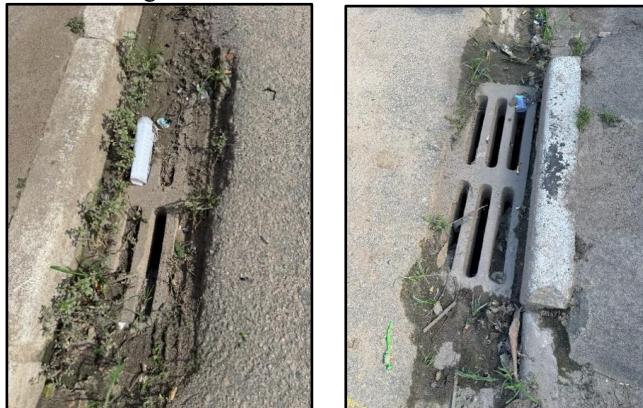
Figura 7: Bocas de Lobo com Grelha.

Foram identificadas duas Bocas de Lobo com Grelha com registro na bacia, as quais também apresentam obstrução por assoreamento, lixo e proliferação de vegetação, como é possível observar na Figura 7.

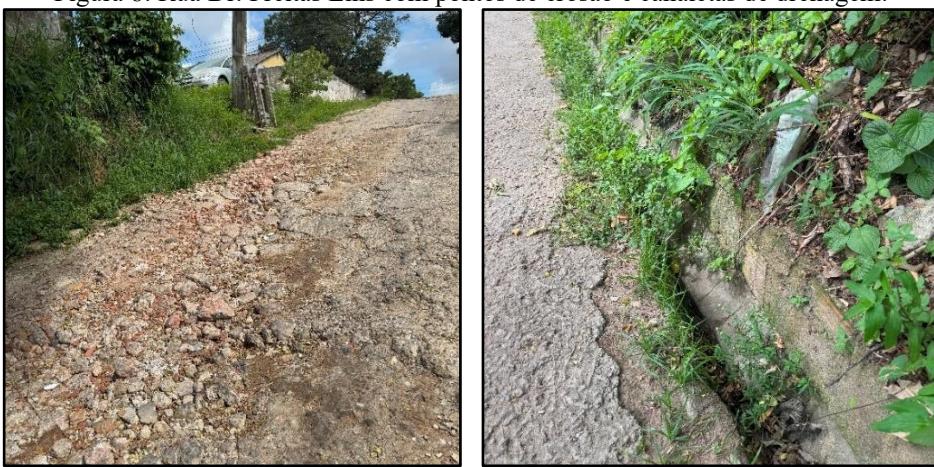
Figura 8: Rua Dr. Freitas Lins com pontos de erosão e canaletas de drenagem.

Além disso, foi possível notar a existência de terrenos sem cobertura vegetal e vulneráveis a processos erosivos, bem como, ruas não calçadas ou asfaltadas que também apresentam processos erosivos. É válido ressaltar que o carreamento de sedimentos pela erosão pode contribuir com assoreamento do leito do canal de macrodrenagem e obstrução das galerias subterrâneas. Outros estudos como Dawoud et al. (2023) constataram que os processos erosivos contribuem para a deposição de sedimentos na infraestrutura de drenagem urbana. A Rua Dr. Freitas Lins apresenta seu revestimento em asfalto muito desgastado e apresenta pontos de erosão, sua drenagem baseia-se em uma extensão de 90 m de canaletas meia cana que, como apresentado na Figura 8 estão desgastadas e obstruídas.

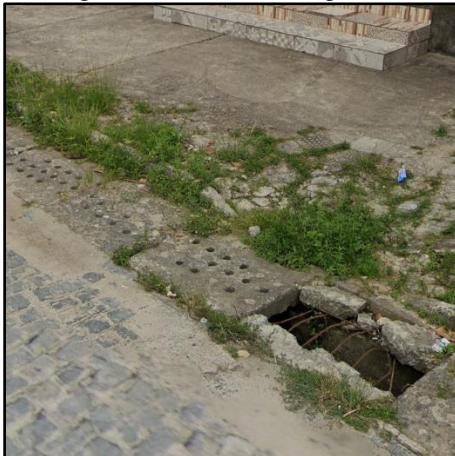
Figura 9: Canaletas retangulares.

Em algumas ruas a oeste na bacia há drenagem do tipo canaleta retangular, um dispositivo muito aplicado em regiões de topografia plana ou com desníveis pequenos. As canaletas apresentam dimensões 50 cm de largura e 70 cm de profundidade. Observa-se que, diversas tampas estão danificadas ou apresentam furos obstruídos, comprometendo o funcionamento do dispositivo.
