## ESTUDO DO TRANSPORTE DE SEDIMENTOS NO AÇUDE PENTECOSTE NO ESTADO DO CEARÁ

*Juscelino Chaves Sales<sup>1</sup>*

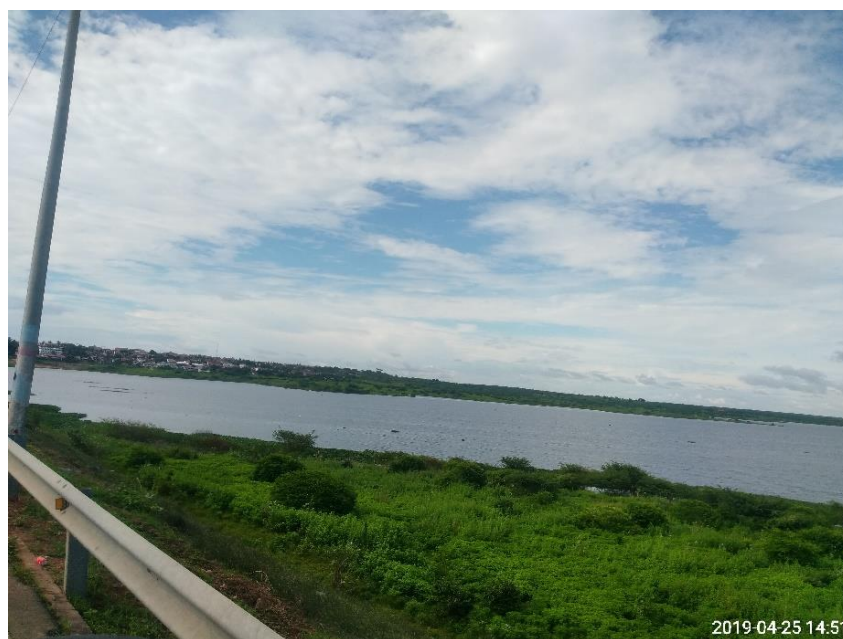
Figura 1 – Reservatório do Açude Pentecoste.

A Figura 1 mostra o reservatório do Açude Pentecoste que foi construído durante o governo do Presidente Juscelino Kubitschek e lado esquerdo foi possível ver as edificações da cidade de Pentecoste. Vale ressaltar que a cidade de Pentecoste cresceu devido a existência do Açude Pereira de Miranda (Açude Pentecoste).

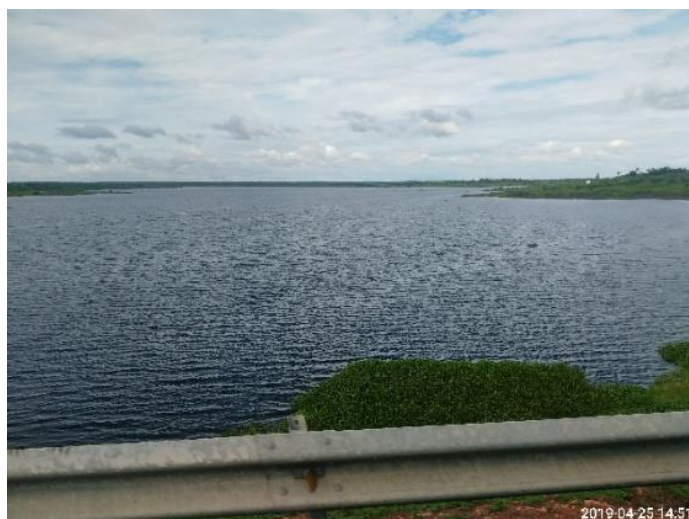
Figura 3 – Quantidade razoável de aguapés (plantas macrófitas) dentro do reservatório do Açude Pentecoste.

A Figura 3 mostra uma quantidade razoável de aguapés (plantas macrófitas) dentro do reservatório do Açude Pentecoste acarretando a eutrofização no reservatório do Açude Pentecoste. A vegetação (plantas macrófitas) e retirada sempre que acumula na proximidade de barragem (parede) do açude, ou seja, existe um trabalho frequente de manutenção com a retirada dos aguapés e muitas vezes depois de uma semana da retirada dos aguapés eles aparecem novamente devido a poluição do Açude Pentecoste. De acordo com França (2013) pesquisas demonstram que o processo de eutrofização que ocorre nos reservatórios do semiárido brasileiro, está relacionado às altas temperaturas e alterações antrópicas na bacia hidrográfica. Esse fenômeno tem atingido a qualidade

da água, e resultado em prejuízos incommensuráveis, especialmente para a sustentabilidade da biota aquática e interferindo diretamente no abastecimento humano e perímetros irrigados.

As plantas macrófitas (aguapés) não são sedimentos em uma classificação técnica que são transportados para os reservatórios dos açudes, porém as plantas macrófitas estão profundamente ligadas ao processo de assoreamento e transporte de nutrientes dentro dos reservatórios dos açudes. As plantas macrófitas (aguapés) é um sinal de que nos reservatórios está acontecendo a eutrofização.

Foi possível observar que o Açude Pentecoste apresentava estado de eutrofização onde foram encontradas plantas macrófitas (aguapés) sobre o espelho d'água do reservatório, mostrado assim que o Açude Pentecoste (Açude Pereira de Miranda) está sofrendo eutrofização.
